# Brückenfahrbahn – Schäden und Sanierung

Von Friedrich Kilcher, Solothurn

Sehr häufig sieht der Strassenbenützer den intakten Strassenbelag plötzlich durch reparierten Brückenfahrbelag unterbrochen. Das muss einen Grund haben! Der folgende Bericht ist eine Fortsetzung des Themas «Brückenabdichtungen» (vgl. diese Zeitschrift Heft 33-34/1980). Neuere Schäden mit Detail-Expertisen zeigen sogar vermehrt, dass das Erkennen der Schadenursachen nach wie vor ein Problem bedeutet. Es scheint selten möglich zu sein, eine umfassende Expertise zu erhalten, vielmehr kann jeder Beteiligte seine eigene Wunschexpertise erstellen lassen.

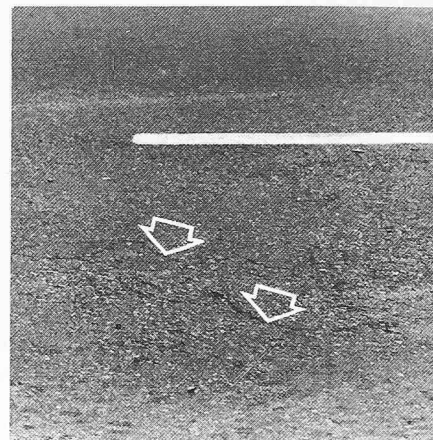
Bild 2. Erste Risse im Brückenbelag

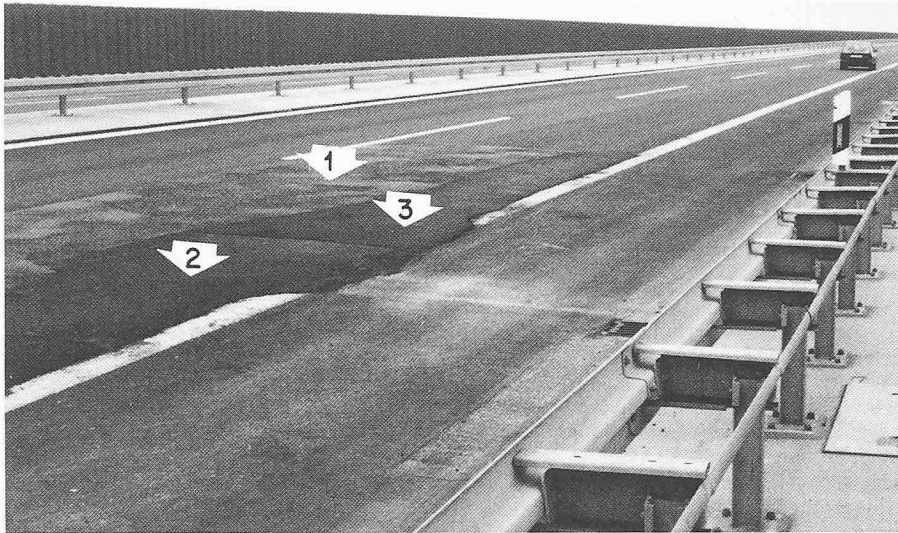
Bild 3. Junger WA-Brückenbelag auf einem Autobahnviadukt. 5 Monate nach Inbetriebnahme hat es bereits drei «Reparatur-Generationen»

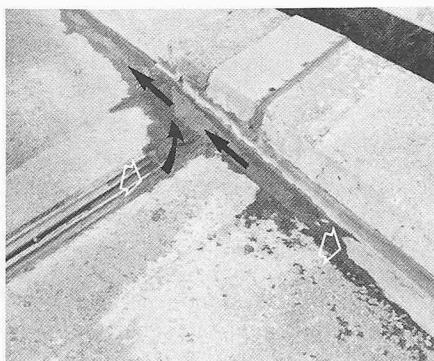
Bild 4. Fahrbahnübergang mit aufsteigendem Wasser aus dem Fahrbelag und Anschlüssen. Der Anschluss zum Fahrbahnübergang wurde bereits mit GA saniert

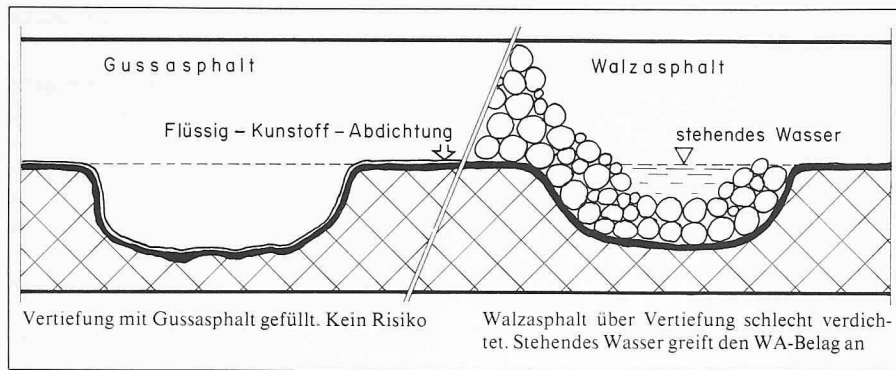
Bild 5. Einfluss von Vertiefungen im Brückenbeton auf den Fahrbelag

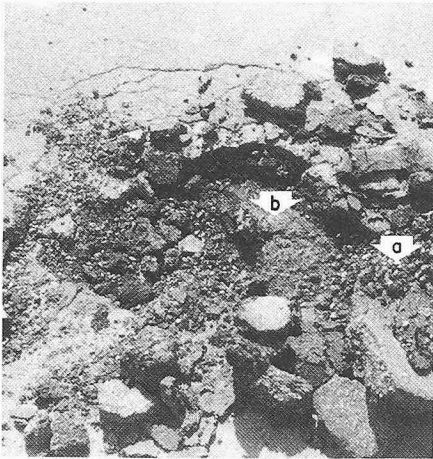
Bild A3. Geöffneter Belag an der am meisten beschädigten Stelle. a) mit ausgewaschenem, zerfallenen Belag und vielen nackten Splittkörnern. b) Abdichtung mit anhängenden Betonteilen. Beton beschädigt

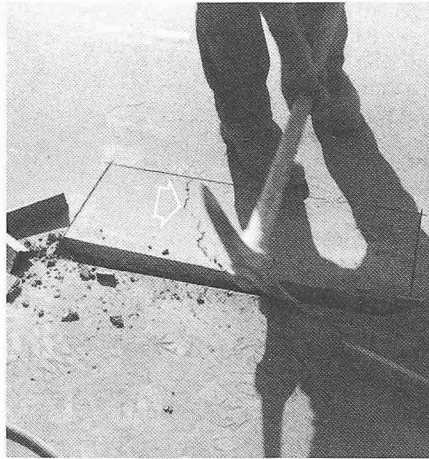
oder an allen zusammen. Schaden kann auch aus der mangelhaften Verbindung im Belag zwischen Tragschicht und Verschleisschicht entstehen (Schieben der oberen auf der unteren Belagschicht; Bilder A4 und A5).

Bild A4. Belagsentnahme bei Querriss; Sichtbarer Riss in der Verschleisschicht

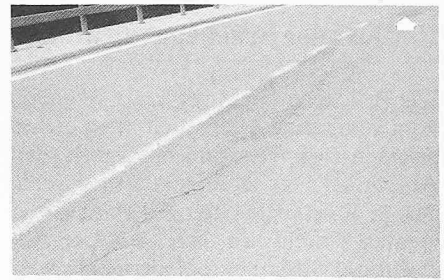
Bild A2. Belagsschäden mit Schieberissen im WA. Die beschädigte Seite hatte folgende Hohlraumwerte: Ausgleichsschicht 5,1-7,5 Vol.-%. Verschleisschicht 4,0-7,4 Vol.-%. (Pfeil: Probeentnahme, vgl. Bild A3)

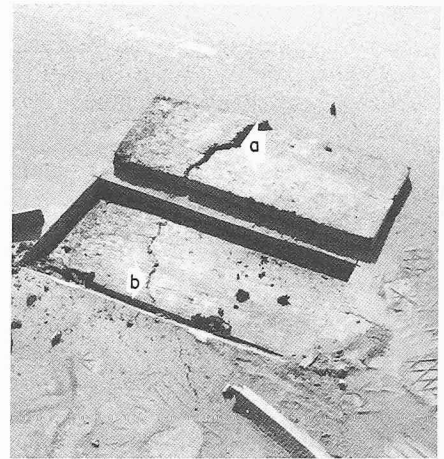
Bild A5. Die Verschleisschicht hat auf der Ausgleichsschicht geschoben (a) und ist gerissen. Unter dem Riss (b) steht ein «Schmutzkamm» auf der Ausgleichsschicht; sie liess sich nur brockenweise entfernen. Bei näherer Prüfung zeigten sich Ablösungen der Abdichtung in der Oberflächenzone des Betons

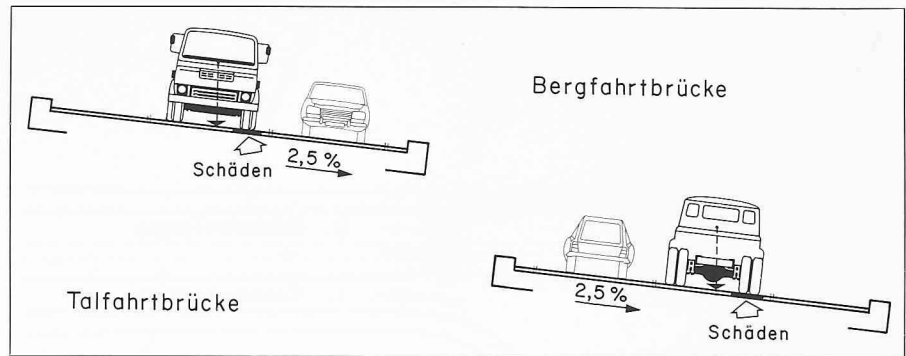
Die ersten und grössten Schäden zeigen sich deutlich in der Hauptfahrspur der Schwerfahrzeuge (Bilder B 1 und B 2).

Bild B1. Querschnittsskizze mit Orientierung über die Lage der Schäden. Die Schadenstellen (Pfeile) liegen unter dem am meisten belasteten Rad

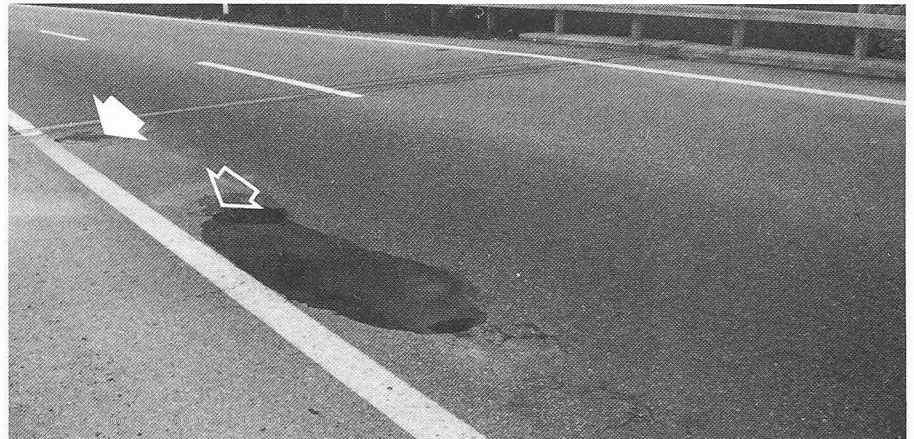
Sehr oft finden sich grosse Schäden nach einem uneben angeschlossenen Fahrbahnübergang. Das Schwingen der Brücke wie der Fahrzeuge kann das «Schmieden» in rhythmischen Folgen erhöhen. Örtliches Ausschlagen, Verdrängen und Verdichten (und daraus folgende Unebenheiten) erhöhen die Schlagwirkungen erneut und sind vielgesehene Bilder (Bild B2).

Bild B2. Blick gegen unteren Fahrbahnübergang mit repariertem Schlagloch, Probe 1 wurde im Bereich vor der länglichen Belagsreparatur entnommen

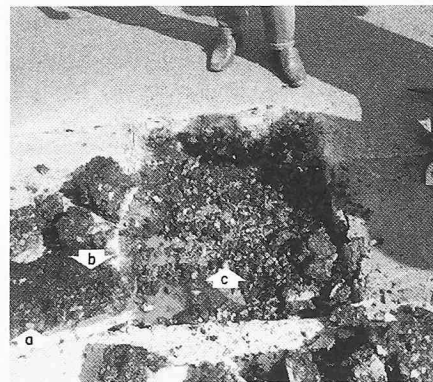
**Probe 1:** wenige Meter nach dem Fahrbahnübergang: Belag rissig, 11 cm stark.

Bild B3. Probe 1: Der WA-Belag (Belagsstärke 11 cm) ist an der Unterseite ausgewaschen (a). In Bruchflächen löst sich die Bitumenhaut vom Splittkorn (b). Auf der Abdichtung liegt ausgewaschener Splitt und stehendes Wasser aus dem Belag (c)

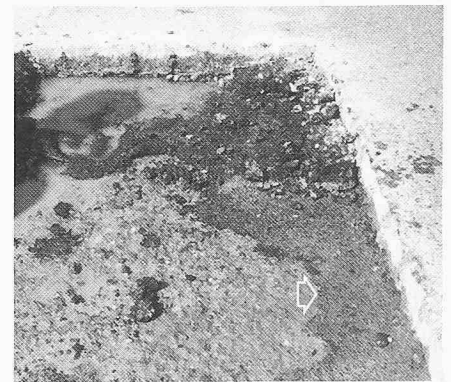
Bild B4. Probe 1: Der Belag ist entfernt. Die Abdichtung ist mit einer anhaftenden Betonschicht von bis zu 8 mm herauslösbar. Der linke und der rechte Rand der Abdichtung haften wieder fest an und mit dem Beton (Pfeil). Am tiefsten Punkt stehendes Wasser

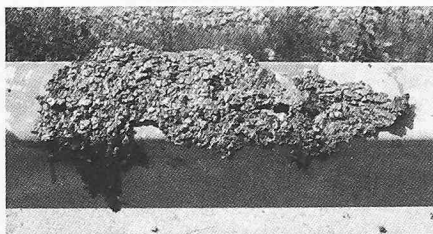
Bild B5. Probe 1: Die entfernte Abdichtung mit anhaftendem Beton (umgekehrt)

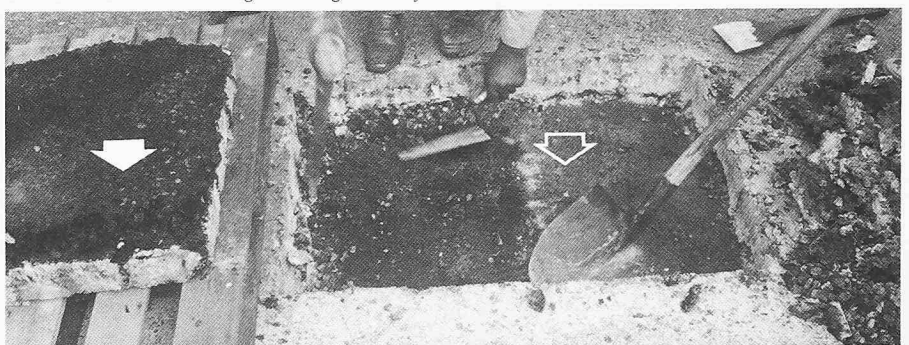
**Probe 3:** etwa in der Mitte der Brücke in der gleichen Spur wie 1 + 2. Belag unbeschädigt, 13 cm stark, von unten gesehen kaum ausgewaschen, optisch beurteilt fetter als Proben 1 + 2.

Bild B6. Probe 3: Der Belag kann praktisch «en bloc» unbeschädigt herausgehoben werden (Belagsstärke 13 cm). Darunter ist die Abdichtung intakt. Sie ist auch noch fest mit dem Beton verbunden. Ein Haftanstrich zwischen Abdichtung und Belag ist nicht feststellbar

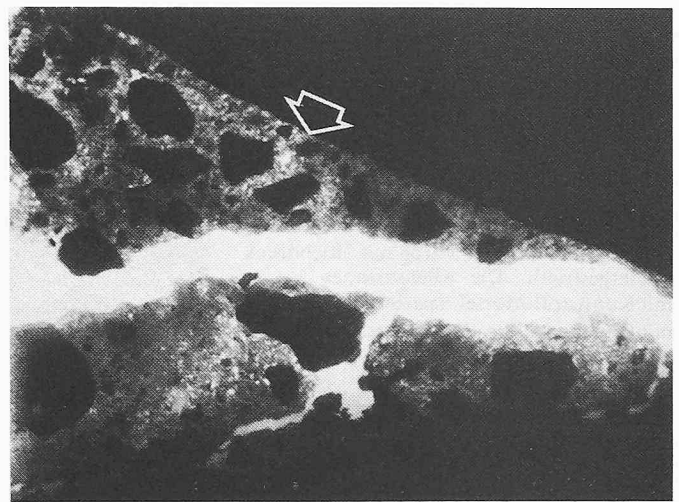
Bild C5. Bohrkerndruckprobe aus scheinbar guter Zone, Abdichtung unbeschädigt und gut verbunden mit Beton, Horizontalrisse in der Betonoberflächenzone. Dünnschliff (30:1), Foto LPM-Labor

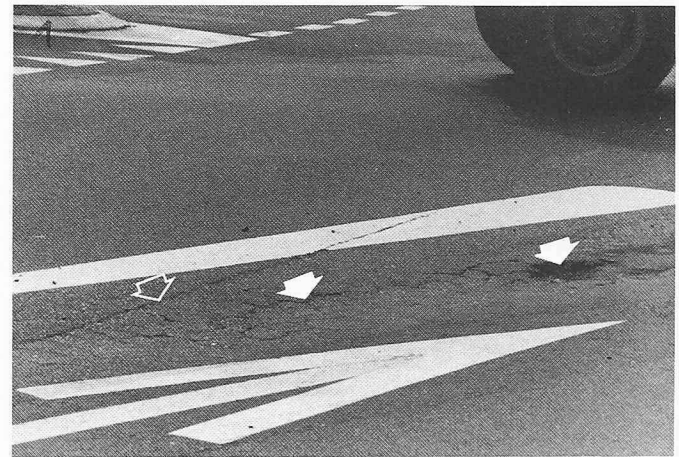
Bild C7. Fortschreitende Zerstörung einseitig auf zweiter Etappe rechts (dritte Etappe links der sichtbaren Naht)

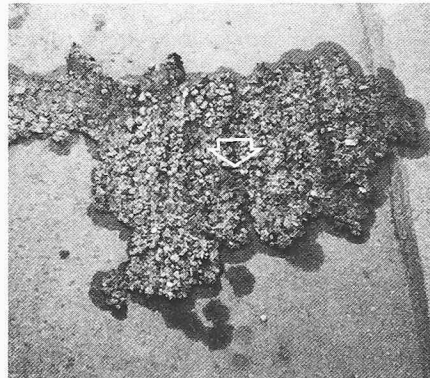
Bild C9. Belagsprobe zwei Jahre nach «Sanierung», entnommen bei Mittelnaht kurz vor Kreuzung. Abdichtung mit Beton: deutliche Schleifspuren! Ansicht von unten

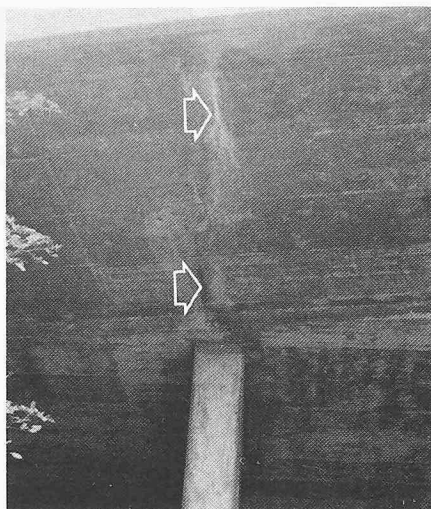
Bild D1. Sichtbarer Wasseraustritt aus Riss an der Fahrbahnplatte über einem Zwischentragpfeiler (Kalkspur: weiss am Rand bis rötlich beim Pfeiler)

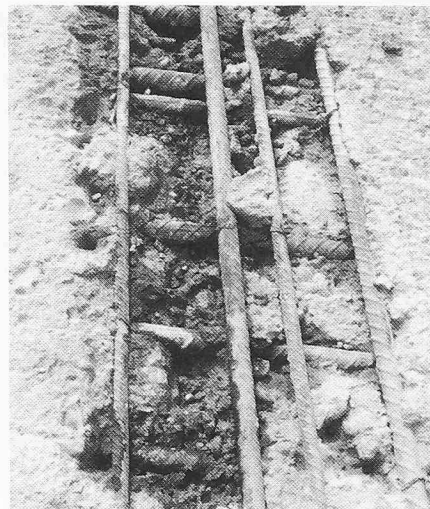
Bild D2. Beim Öffnen des Belages zeigte sich ein feuchter Riss im Beton. Etwa 3 mm unter der Betonoberfläche befand sich reiner Kies. Die sichtbare obere Hauptarmierung war nicht gerostet – die Entstehungsgeschichte ist unklar

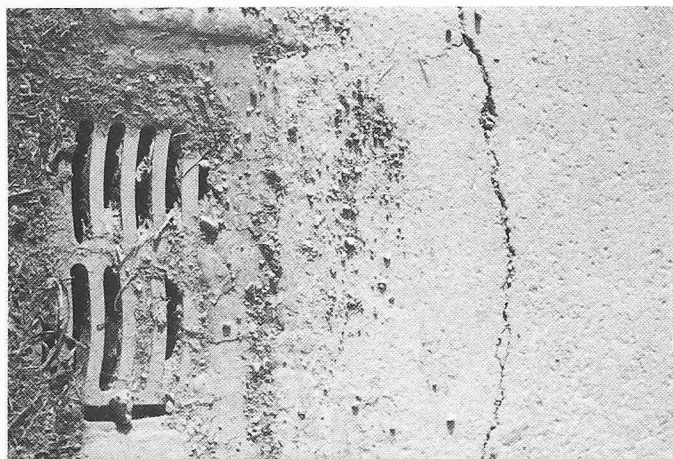
Bild E1. Sichtbar: gerissener Walzasphalt

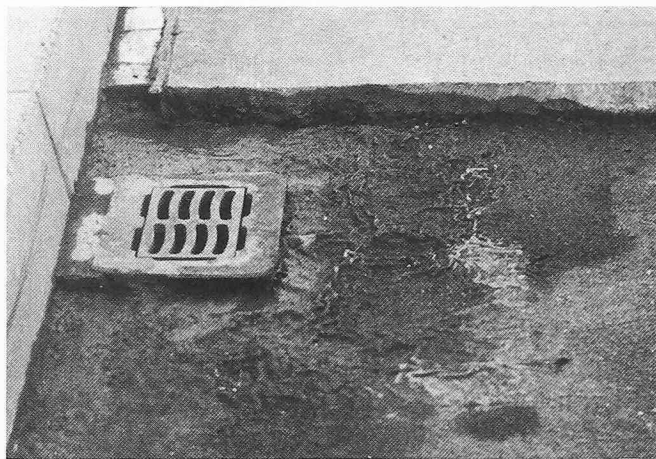
Bild E2. Nach dem Entfernen des Walzasphaltes: Eine gequollene, gewellte Kunststoffolie hatte den Belagsschaden verursacht

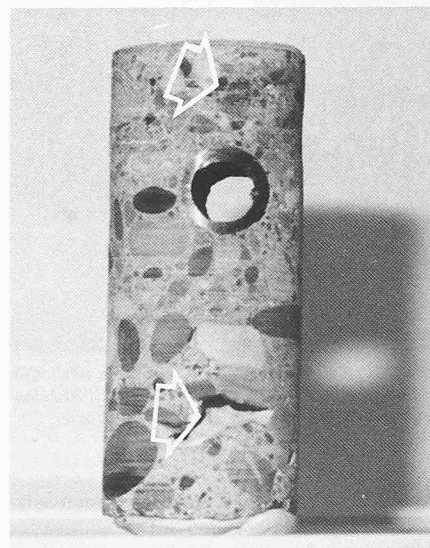
Bild F1. Bohrkern Ø 5 cm mit von Auge sichtbarer Grosslunker in ca. 8 cm Tiefe. Kleinklunkern auf Bild nicht erkennbar

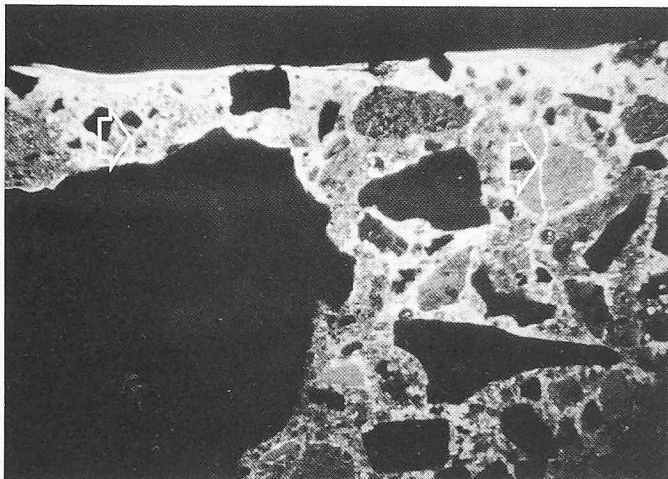
Bild F2. Betonoberfläche mit sichtbaren Rissen, Querschnitt. Dünnschliffprobe (20:1), Foto LPM-Labor, Beinwil

Die Folgerung ist klar: Pumpbeton benötigt eine verstärkte Vorimprägnierung der Betonoberfläche, evtl. vorheriges Abfräsen von etwa 2 mm der Betonoberfläche (zum Freilegen der oberen Kavernen).

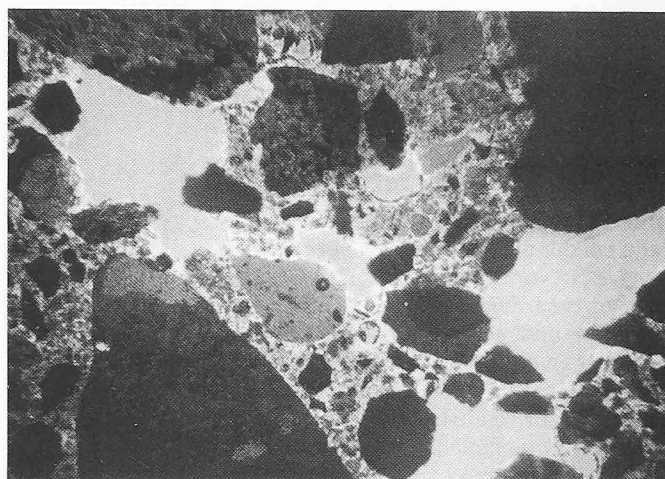
Bild F3. Beton ab 2 mm Tiefe, mit Lunker-Ansammlung, Querschnitt. Dünnschliffprobe (20:1), Foto LPM-Labor, Beinwil

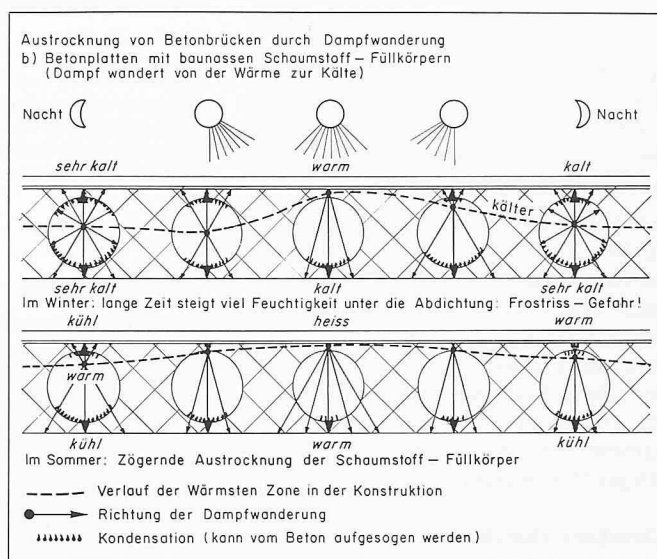
Bild G2. Autostrassenbrücke (im Gebirge) mit wassergefüllten Schaumstoff-Füllkörpern. Eine Austrocknung der Schaumstoffkörper dauert Jahre

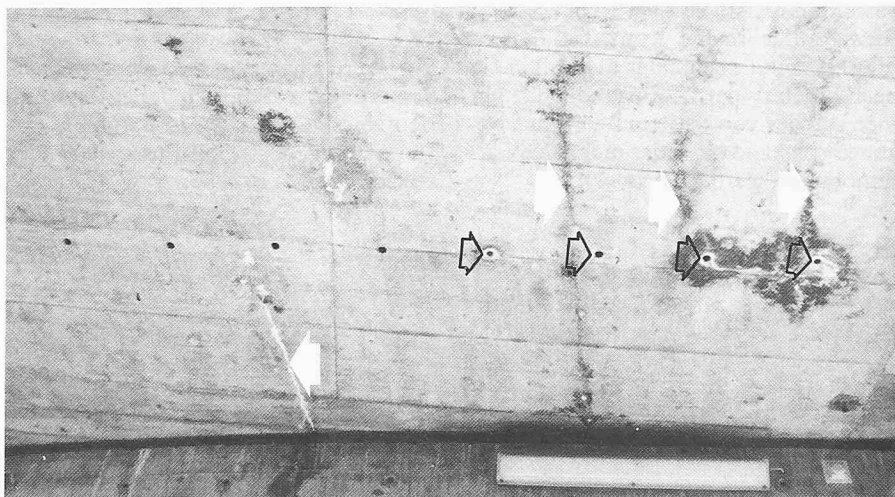
Bild G3. Ansicht von unten: bis in die Schaumstoffkörper angebohrte Betonplatte. In Längsrissen ist das Wasser bereits ausgeflossen. Wasseraustritt aus den Bohrlöchern (rechts im Bild). Siehe auch Bild G2
