Schäden am Zweischalenmauerwerk

Konstruktive Probleme beim Einbau von Polyurethan-Hartschaumplatten in Flachdächer

VON PAUL-ANDRÉ DUPUIS,
CHRISTOPH WEDER UND
ROLAND BÜCHLI,
DÜBENDORF

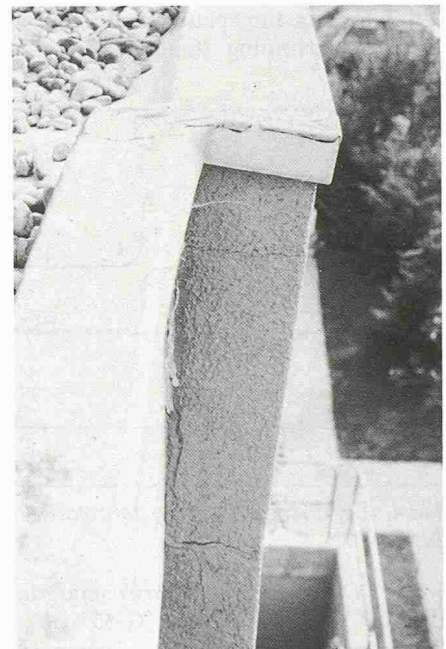
Fällen zeigten diese eine im Dachrandbereich nach aussen verschobene bzw. geknickte äussere Backsteinschale (Bild 1).

Bild 1. Die äussere Backsteinschale ist geknickt

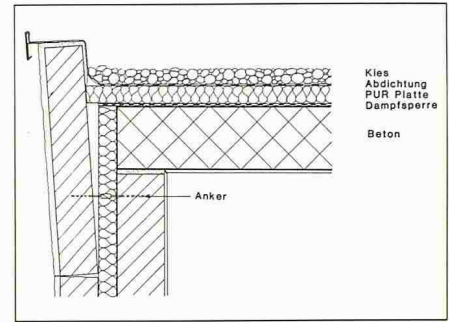
Den Flachdächern wurde Probematerial entnommen. Gleichzeitig wurde der Zustand der eingebauten Materialien festgestellt. Dabei zeigte sich, dass in allen Fällen die Wärmedämmung aus Polyurethan-Hartschaumplatten (im weiteren PUR-Platten genannt) satt an der verschobenen äusseren Backsteinschale anliegt (Bilder 2 und 3).

Bild 3. Schnitt durch einen schadhaften Dachrand

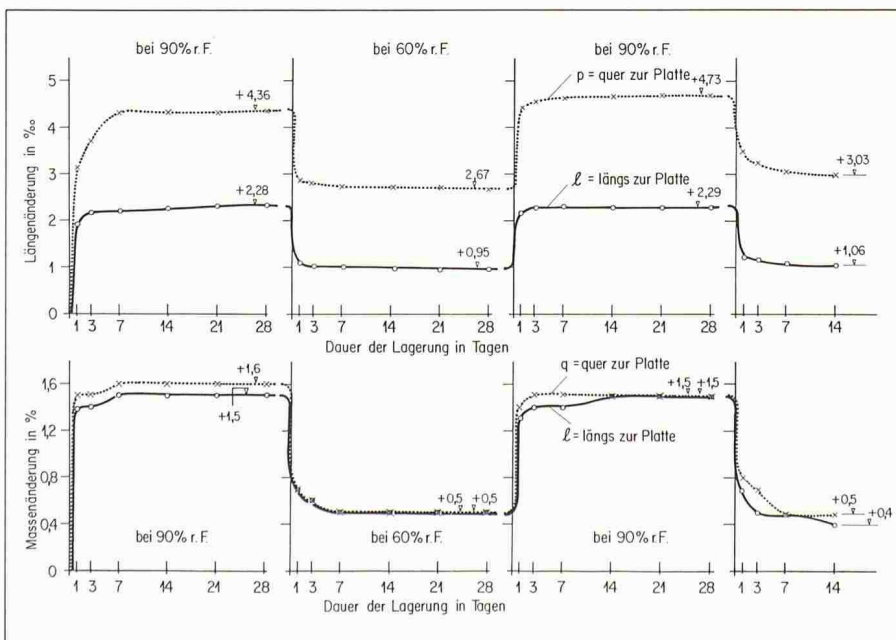
Bild 5. Dimensions- und Massenänderung einer PUR-Platte bei Lagerung in Wechselklima 20 °C/90% r.F. und 20 °C/60% r.F.

Die Prüfung der feuchtigkeitsbedingten Dimensionsänderung hat bei allen drei Fällen ähnliche Werte ergeben. Es resultierten Längenänderungen bei wechselnder Klimalagerung von -0,67‰ bis +4,88‰ und Massenänderungen von -0,35% bis 2,1%. In Bild 5 ist das Ergebnis einer Prüfung bei wechselnder Klimalagerung zwischen 60% r.F. und 90% r.F. dargestellt.

Der Feuchtigkeitsgehalt der in den Dächern eingebauten PUR-Platten ist mit einer Ausnahme nicht zu beanstanden und muss als trocken bezeichnet werden. Gleichwohl wurden diese Feuchtigkeitswerte in den Laborversuchen bei Lagerung in wechselndem Klima nicht erreicht. Diese relativ geringen Veränderungen des Feuchtigkeitsgehaltes bewirkten in den Laborversuchen eine für Wärmedämmstoffe beachtliche Längenänderung (Bild 5).

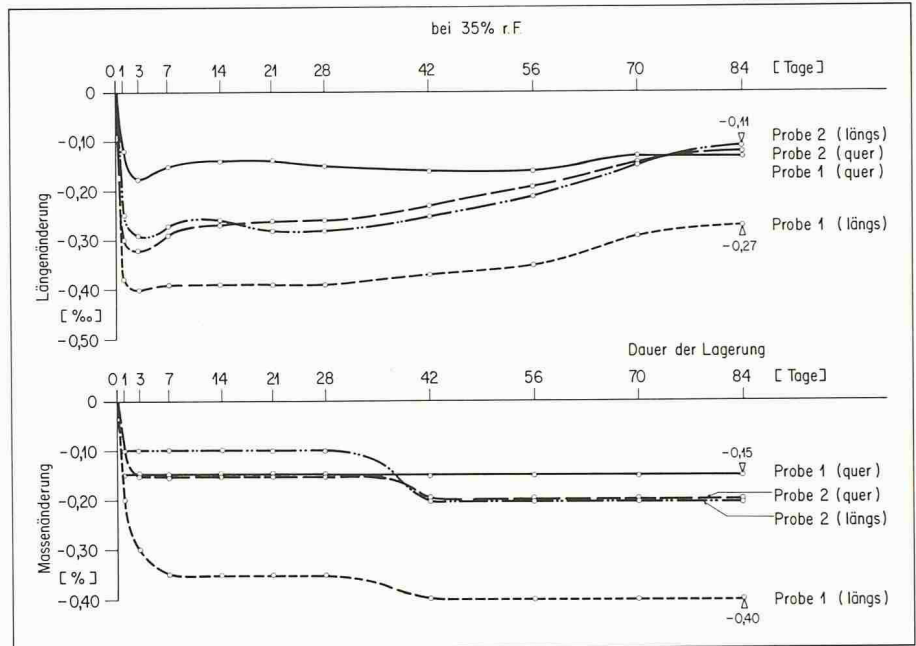
Die Lagerung der Probekörper bei konstantem Klima von 20 °C/35% r.F. hat nach einer anfänglichen Verkürzung eine stetige Zunahme der Probenlängen ergeben (bis 0,17‰ in 84 Tagen). Die Massen hingegen zeigten sich in dieser Zeit nach einer anfänglichen Abnahme konstant oder waren leicht abnehmend (Bild 6).

Auch bei Lagerung in konstantem Klima zeigte sich über einen Zeitraum von 70 bis 100 Tagen trotz gleichbleibender Massen eine stetige Ausdehnung. Diese nahm mit fortschreitender Versuchsdauer zu (Bild 6).

Bild 6. Dimensions- und Massenänderung einer PUR-Platte bei Lagerung in konstantem Klima von 20 °C/35% r.F.

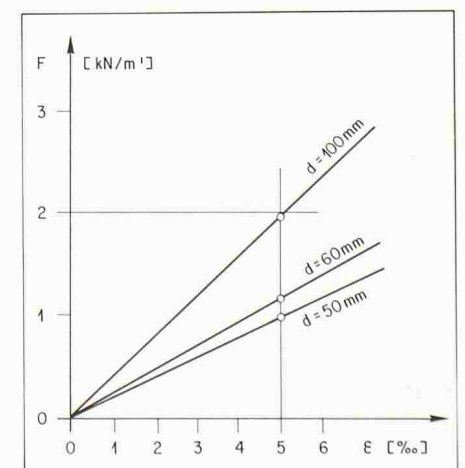
$$F = \sigma \cdot A = 0,198 \text{ kN/m}^1 \dots 1,975 \text{ kN/m}^1 \text{ (Bild 7)}$$

Bild 7. Beziehung zwischen der Druckkraft pro Laufmeter PUR-Plattenlänge und der Verformung bei unterschiedlichen Plattendicken

Addieren sich am oberen Rand der äusseren Schale noch zusätzliche «Stosskräfte» der gleichen Grössenordnung aus der PUR-Plattenschicht, so reissen die obersten Anker aus und/oder die Lagerfugen lösen sich ab.

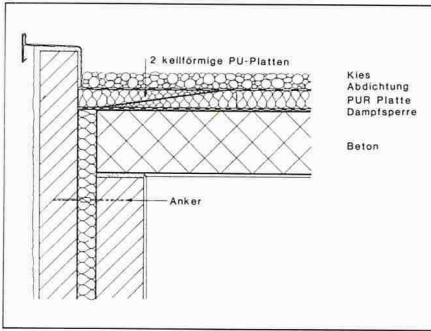
Bild 8. Pufferzone am Dachrand in Form von keilförmig aufgeschnittenen PUR-Platten

1. Die Dimensionsänderungen der PUR-Platten werden in einer verformbaren Pufferzone entlang dem Dachrand aufgefangen (Bild 8).

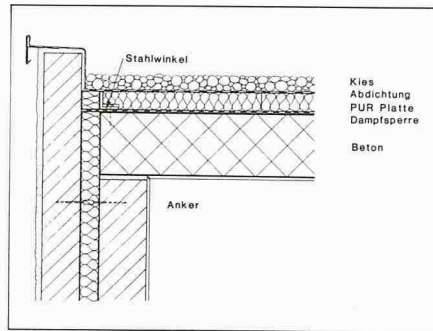
Bild 9. Auf der Betondecke fixierter Stahlwinkel zur Ableitung der Druckkräfte

2. Die bei den Dimensionsänderungen der PUR-Platten auftretenden Kräfte werden auf eine unschädliche Art in die Konstruktion abgeleitet (Bild 9).
