# Korrosion durch Mikroorganismen: Korrosion an einem Dach aus sendzimir-verzinkter Stahltrapezprofilen durch Stoffwechselprodukte von Mikroorganismen

## Korrosion durch Mikroorganismen

Korrosion an einem Dach aus sendzimir-verzinkten Stahltrapezprofilen durch Stoffwechselprodukte von Mikroorganismen

VON FRANK ESCHER UND  
HANS MOOR,  
WINTERTHUR

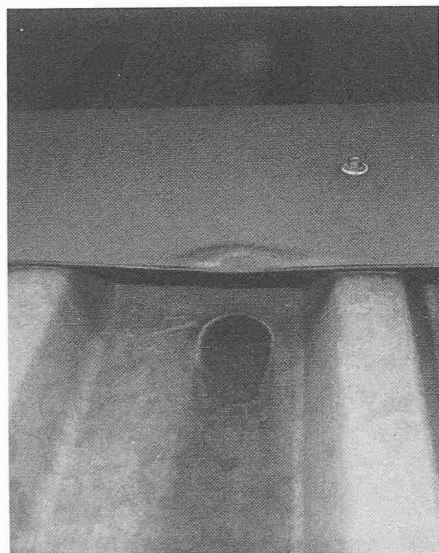
Man sieht auch hier, dass die Korrosion überall dort ihren Anfang nimmt, wo Tropfwasser vom Firstblech oder der senkrechten Wand auf das verzinkte Dachblech gelangt. Ferner sind deutliche Verfärbungen des Firstbleches zu erkennen (Bild 4).

Bild 4. Firstblech, Ausgang der Korrosion

Die Untersuchung des blaubeschichteten Firstbleches ergab bezüglich Ablagerung von flechtenartigen Gebilden einen ähnlichen Befund. Auffallend war, dass die Beschichtung infolge von Alterungsprozessen vor allem an der Kante sehr rissig ist. Dies erleichtert natürlich das Festklammern von Mikroorganismen.

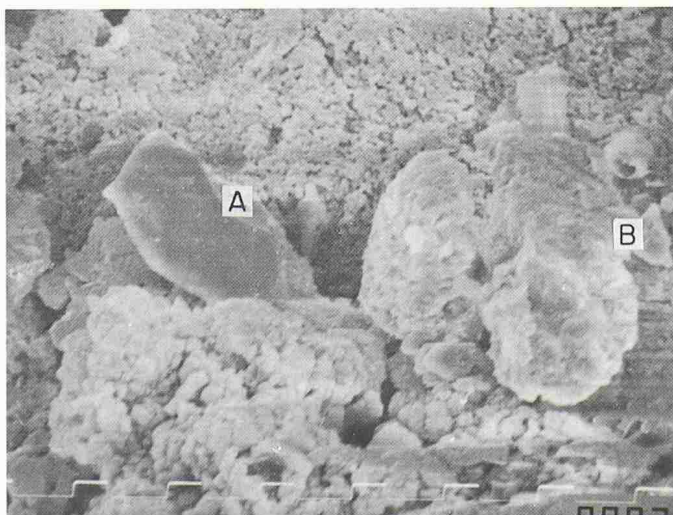
Bild 5. Partikel auf der Kunststoffeinfassung der Lichtkuppel (REM 1500xAu-bedampft); A=Quarzpartikel, B=Partikel von Russagglomeration sowie flechtenartige Gebilde

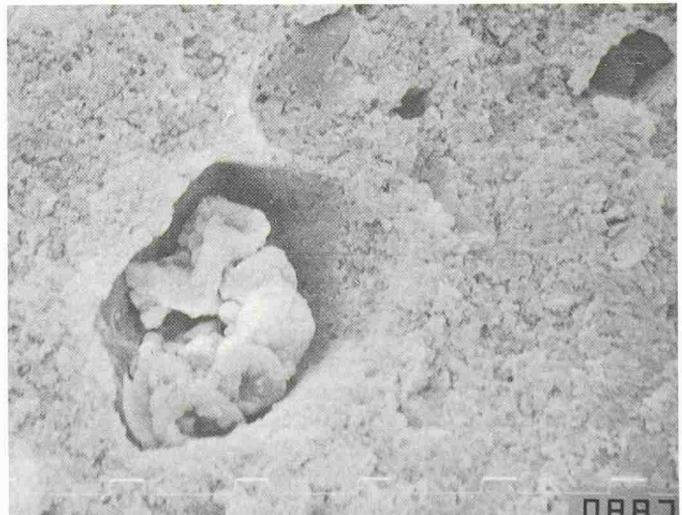
Bild 7. Die Oberfläche der Lichtkuppel-einfassung mit flechtenartigen Partikeln (REM, Au-bedampft, 2000x)

In Bild 7 sind flechtenartige Partikel, die auf der Kunststoff-Oberfläche haften, erkennbar. Diese sind trotz Reinigen einer Probe der Kunststofffläche mit Ultraschall nicht vollständig entfernbar. Es ist deutlich sichtbar, dass diese Partikel in Vertiefungen liegen. In einzelnen Fällen konnten sogar kleine Löcher von ca. 0,5 mm Durchmesser konstatiert werden.
