Schäden bei Verputzarbeiten

Autor(en): **Pfefferkorn, J.**

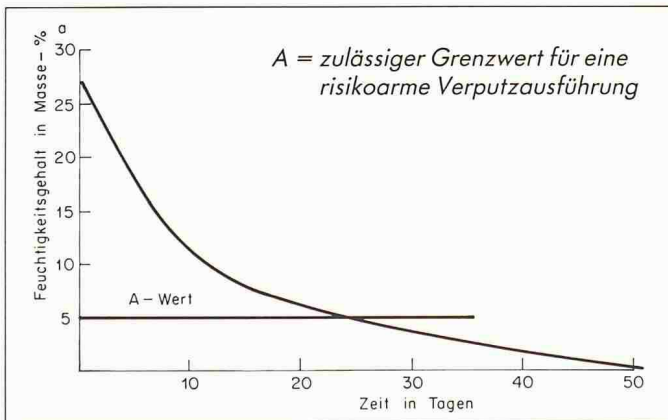
Austrocknung von Gasbetonsteinen, Grösse 25×25×62 cm

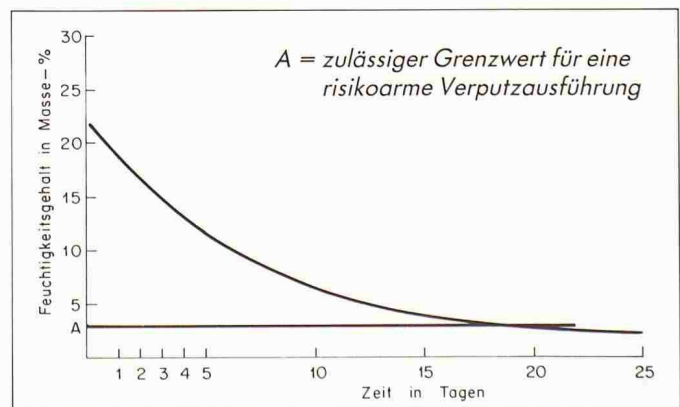
Austrocknung von Backstein nach Feuchtigkeitssättigung; die Austrocknung erfolgte über zwei Flächen, die übrigen Seiten waren mit einer Plastikfolie geschützt

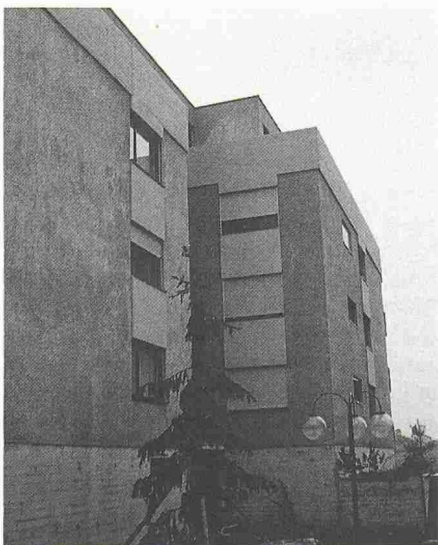
Bild 4. Ausgeprägte Ausblühungen auf einem Mineralputz. Die Ursache liegt bei einem raschen Baufortschritt, wobei das 2-schalige Mauerwerk nicht ausreichend austrocknen konnte

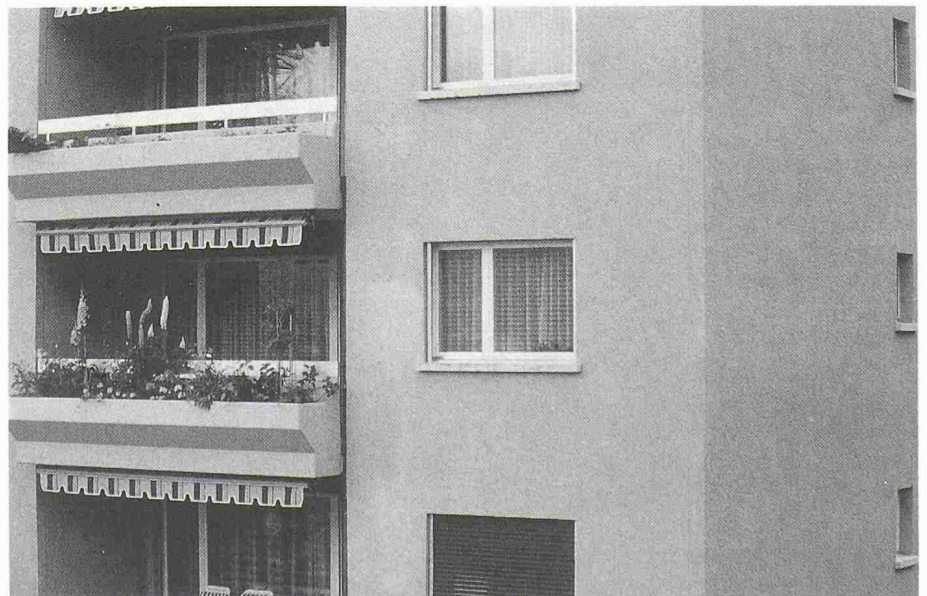
Bild 6. Kalkausblühungen (weisse Flecken) an der Deckputzoberfläche eines mineralischen Putzes mit einem Mineralanstrich. Die Ausblühungen sind eine Folge der zu hohen Mauerwerksfeuchtigkeit vor den Verputzarbeiten
