Projektierung: Rekonstruktion der Reussbrücke Wassen

Zeitschrift: **Schweizer Ingenieur und Architekt**

Band (Jahr): **107 (1989)**

VON H. MORETTI,
EFFRETIKON

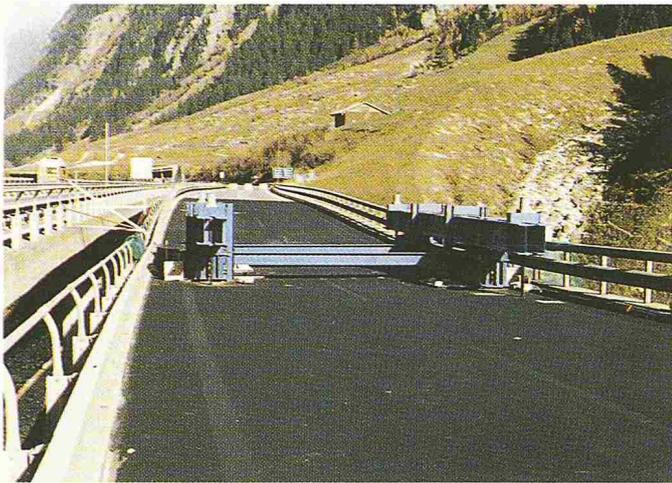
Bild 2. Sicherung Überbau

In einem ersten Baustelleneinsatz wurden mittels Pneukran und Hebebühne, die auf die unterspülte Stützmauer im Bereich des Pfeilers J abgestützt war, am Überbau und am Pfeiler J die Lage der Haupttrisse und die Rissbreiten gemessen. Gleichzeitig wurden am Pfeilerkopf Glassiegel angebracht. Die aufgrund der Verformungen und des Rissbildes vorgenommene statische Beurteilung durch den Experten zeigte, dass sich die Brücke in einem äusserst kritischen Zustand befand. Als dringlichste Arbeit musste der durch die klaffenden Risse gefährdete Überbau gesichert werden. Dies erfolgte durch Einbau von Stahlträgern und Aufhängestangen im Bereich der entstandenen

«Betongelenke». Nach dem riskanten und teilweise bei Nacht erfolgten Einbau der ersten Sicherung wurde an einer Aufhängung ein leichter Knick festgestellt, der infolge nicht genau horizontaler Auflagerung und exzentrischer Anordnung der Hängestange beim Einbau entstanden war. Aufgrund eingehender Abklärungen wurde entschieden, diese Aufhängung wegen zu grossem Risiko wieder auszubauen. Zu diesem Zwecke musste die Autobahn drei Stunden gesperrt und die auf der Brücke operierenden Monteure mittels eines an einem sicheren Ort plazierten Pneukranes mit 67 m Ausladung gesichert werden. Bei der Plazierung der Sicherung (untere Querträger) musste die Lage der später einzubauenden Hubpressen berücksichtigt werden.

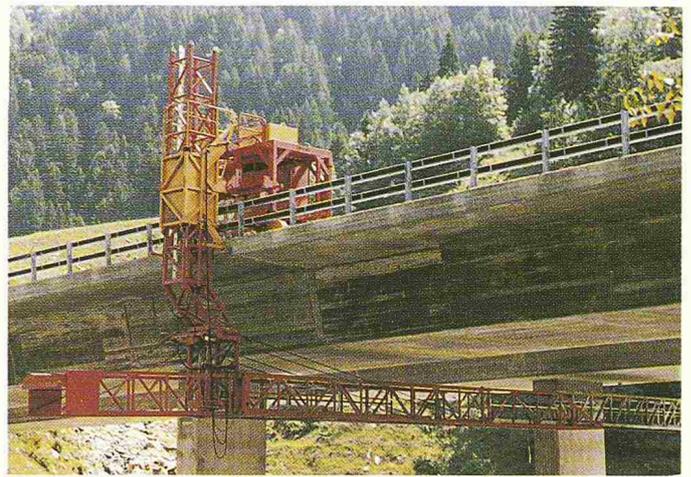
Bild 3. Untersichtsgerät «Moog» Typ MBS 200 im Einsatz
Bildautor: A. von Glutz

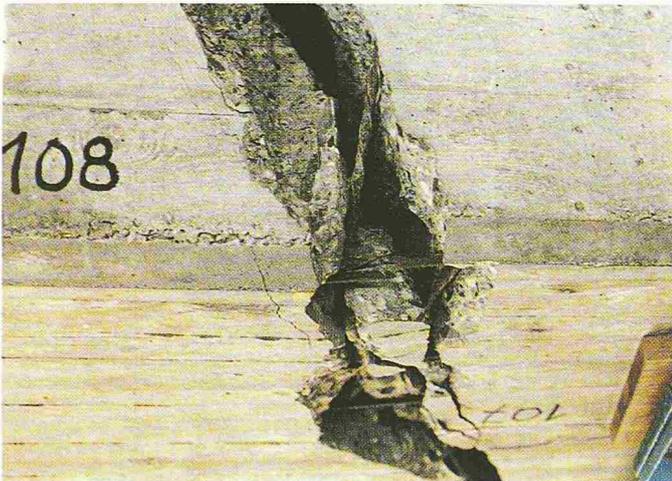
Bild 4. Hauptriss am Überbau im Bereich des Pfeilers J
Bildautor: A. von Glutz

Trotz der enormen Stützeinsenkung zeigte sich nebst den klaffenden Rissen (Bild 4) ein aussergewöhnlich gutes duktileres Verhalten des Brückenüberbaues, insbesondere bei den Pfeilern H und K.

Mit Ausnahme der Koppelfugen, Betonierfugen und Querschnittsänderungen lagen die gemessenen Rissbreiten bei hochliegender Kabellage an der Fahrbahnplattenuntersicht zwischen 0,1 und 0,3 mm. Innerhalb der verstärkten oberen Längsarmierung (Länge rund 12 m) betrug die Rissbreite in der Regel weniger als 0,5 mm. Beim Pfeiler K waren insbesondere auf der Südseite grössere Rissbreiten festzustellen (kleinere Vorspannkraft). Die maximale Rissbreite bei den Stützen H und K betrug 3,3 mm.

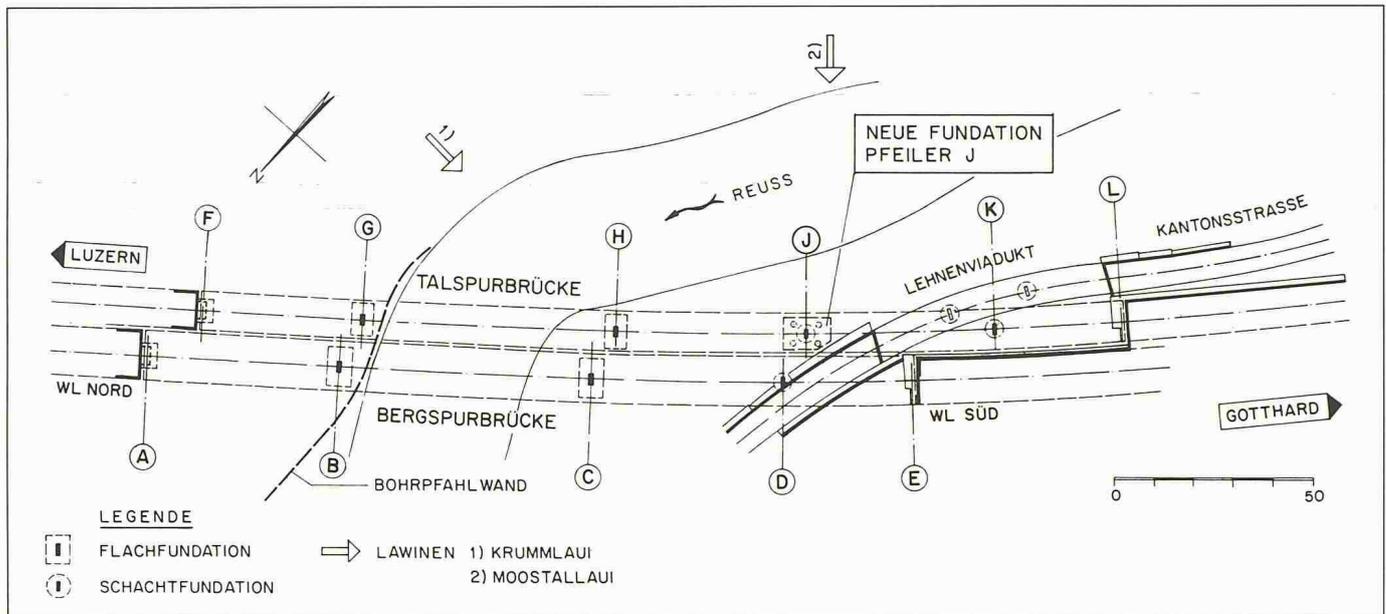
Bild 5. Übersicht Unterbau, Foundation Pfeiler und Wiederlager

Durch die Erosion im Bereich des Pfeilers J und beim direkt gefährdeten Lehnennviadukt der Kantonsstrasse waren auch der Pfeiler K und das südliche Widerlager der Talspurbrücke, bei fortschreitender Erosion aber auch der Pfeiler D und das Widerlager Süd der Bergspurbrücke, gefährdet.

Die Flusspfeiler B, C (Bergspur), G und H (Talspur) konnten einer Unterkolkung gerade noch standhalten. Aufgrund der geodätischen Messungen und der durchgeführten Bohrungen durch die Fundamente wurden keine Setzungen bzw. Hohlräume unter den Fundamenten festgestellt. Beim Pfeiler H wurden am Pfeilerkopf auf der nördlichen Seite einzelne Risse beobachtet.

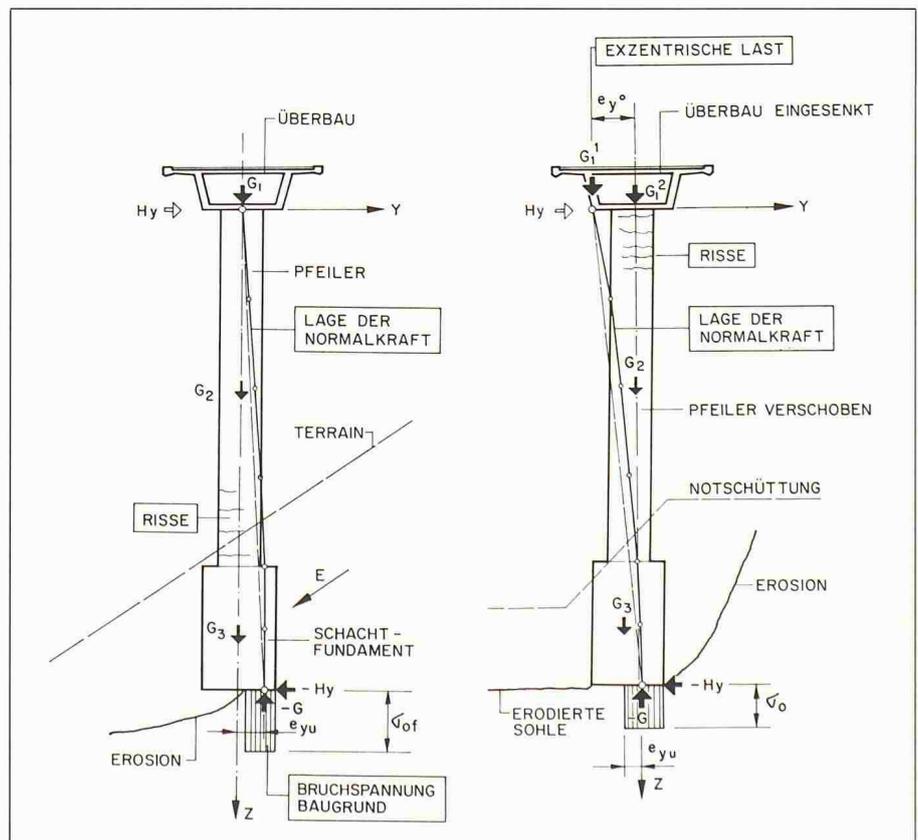
Bild 6. Pfeilerbeanspruchung während der Erosion und nach dem Einsetzen des Pfeilers J

Aufgrund der erwähnten Kriterien konnten die Lage der Resultierenden im Pfeiler J und die sich daraus ergebenden Zwängungen mit grosser Wahrscheinlichkeit bestimmt und die notwendigen Massnahmen angeordnet werden (Bild 6).
