# Die Hangsanierung im Bereich des Lehnenviaduktes Beckenried

Autor(en): **Boffo, Bruno**

Zeitschrift: **Schweizer Ingenieur und Architekt**

Heft 50: **Zur Eröffnung des Seelisberg-Strassentunnels**

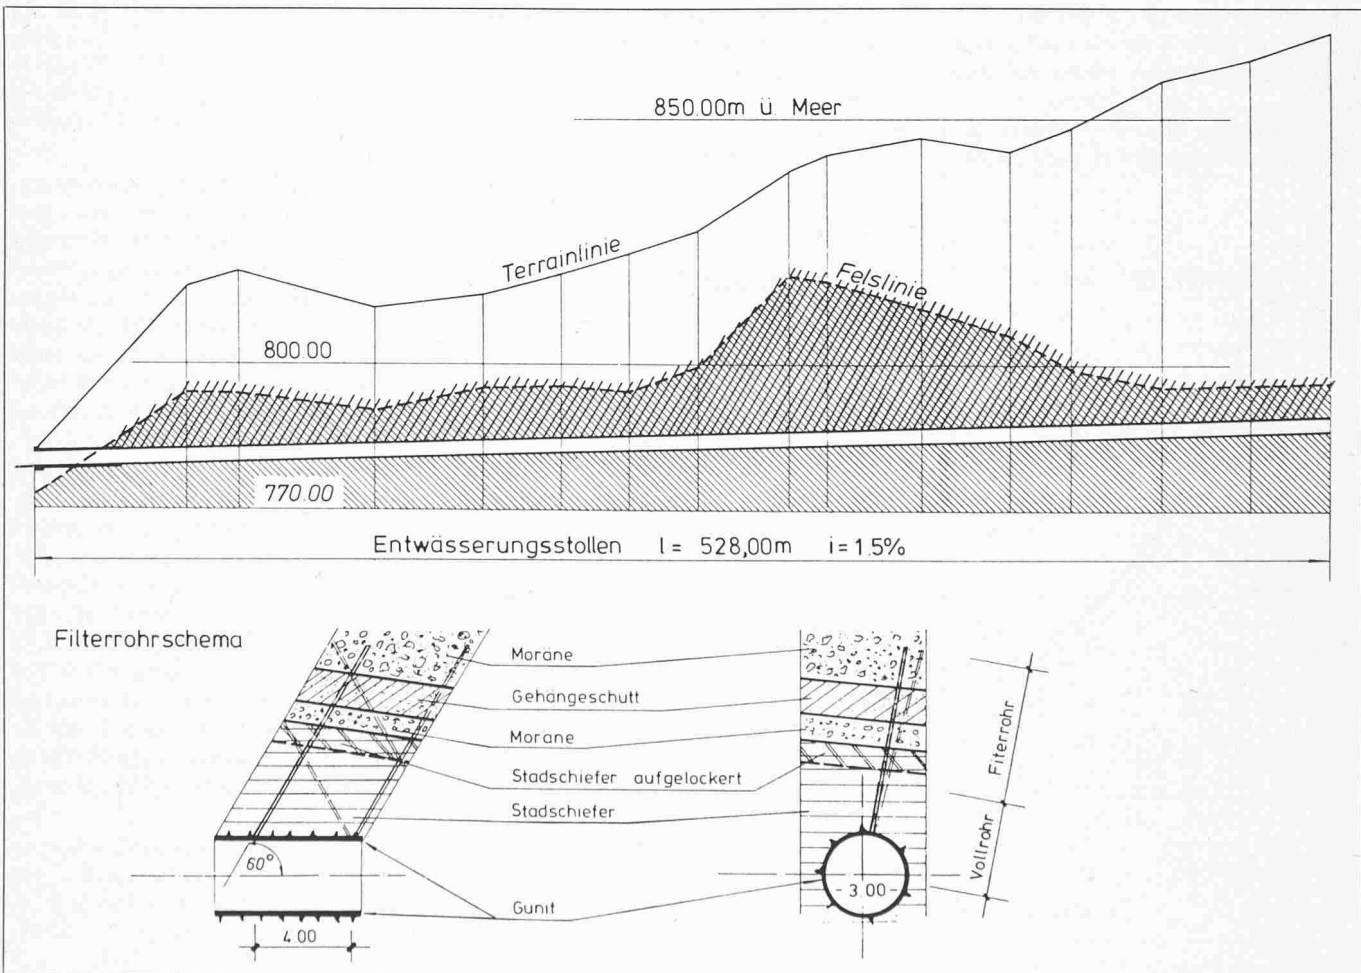
Bild 6. Entwässerungsstollen Ischenwald. Längsschnitt

Ein Problem ganz besonderer Art musste für die Sicherung einer rund 250 000 m<sup>3</sup> umfassenden, in ständiger Bewegung sich befindenden, völlig durchnässten Hangrutschmasse oberhalb des Bachlaufes H/Erlisbach im Ischenwald bewältigt werden. Die Bedrohung durch diese gewaltige Rutschmasse für die Nationalstrasse (Schachtfundationen des Lehnenviaduktes) ist enorm. Der Vorschlag des Geologen, im Fels unter dieser Masse einen Stollen zu bohren und aus diesem heraus einen Schirm vertikaler, leicht geneigter Fil-

terrohrbohrungen auszuführen, musste man wohl als teure, aber einzige Möglichkeit ernsthaft in Betracht ziehen. Auf Grund verschiedener Varianten entschied man sich für einen rund 500 m langen Stollen mit  $\varnothing$  300 cm (Bilder 6 und 7).
