Zeitschrift: **Schweizer Ingenieur und Architekt**

Band (Jahr): **102 (1984)**

Reprise en sous-œuvre par radier foncé

Par Jean-Conrad Ott, Genève

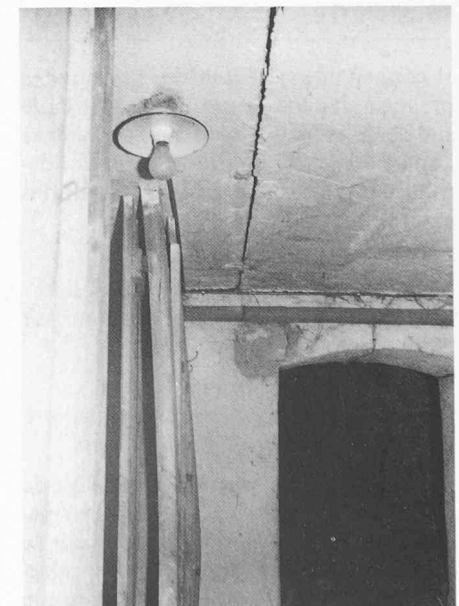
- fissuration des façades (fig. 3);
- fissuration des dallages sous les vérandas couvertes;
- écrasement des cloisons de refend;
- diminution de l'espace libre dans les caves, mise en évidence par le flambage des cloisons de séparation en lattes de bois (fig. 4).

Fig. 4. Déformation des cloisons de séparation et fissuration au plafond d'une des caves
