Dammsanierung mit Schmaldichtwänden

Ein in der Schweiz unbekanntes Bauverfahren

Engelberger Aa

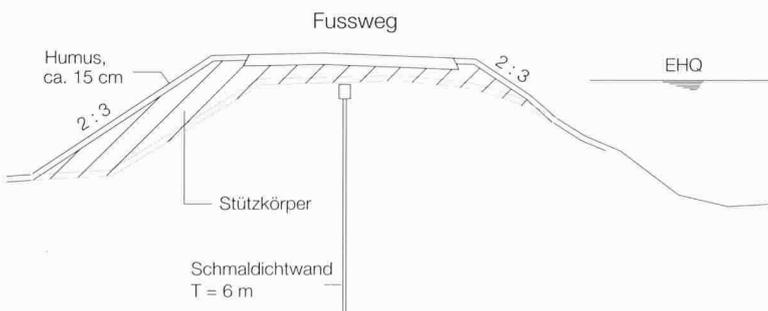
1
Querschnitt des erhöhten und sanierten Damms

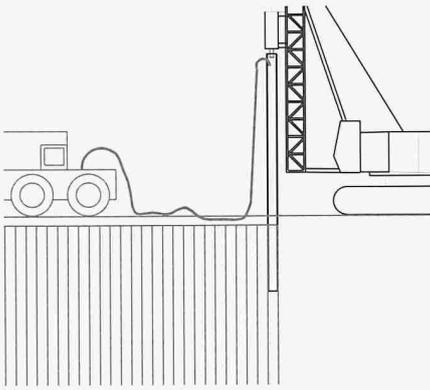
2

Schemazeichnung des Vorgehens bei der Dichtwandaufstellung

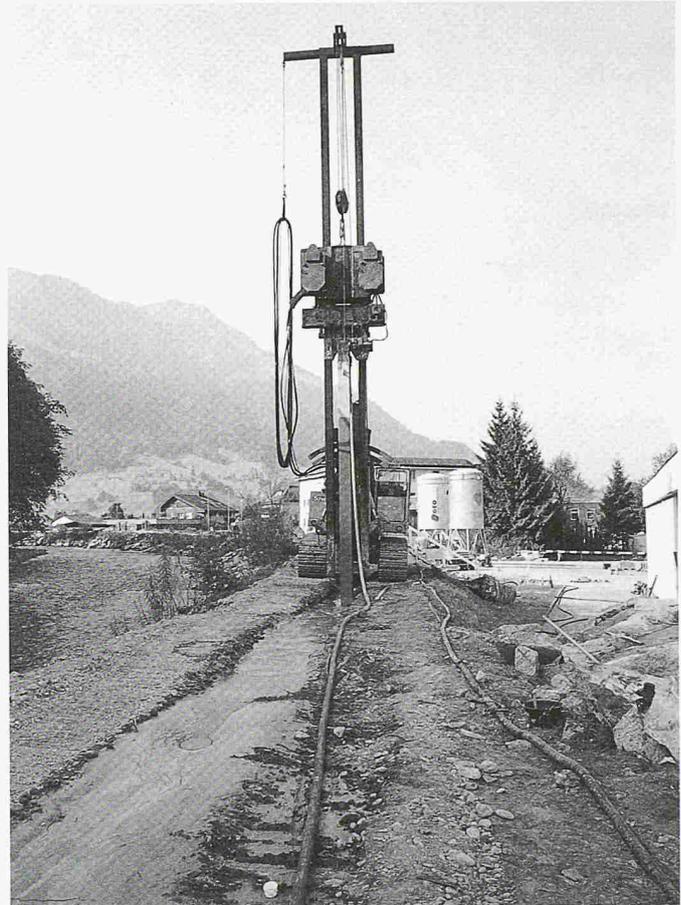
3

Die Dichtwand wird kontinuierlich erstellt. Im Vordergrund ist die eingebrachte Suspension sichtbar

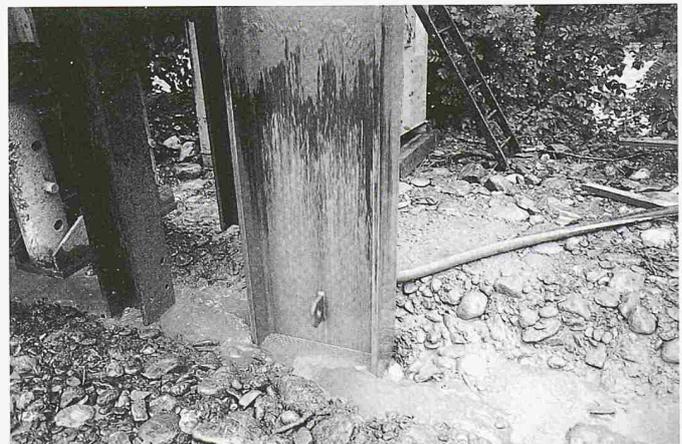
4

Das einvibrierte Profil wird gezogen und die Suspension injiziert

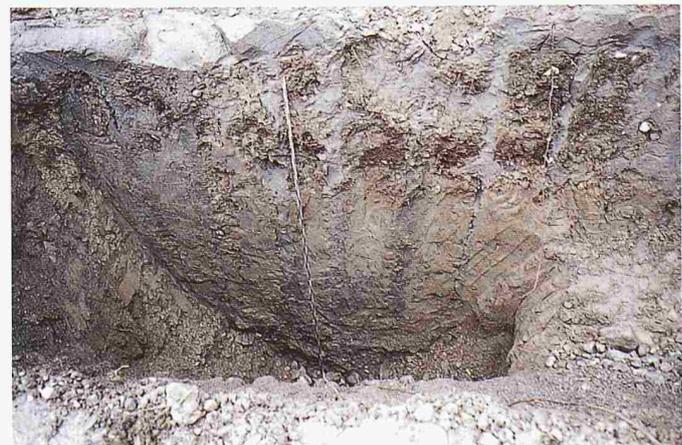
5

Ausgrabung der Versuchsstrecke. Man erkennt sehr schön die Vollflächigkeit und die Rippen, die durch die Form der Rammbohle gebildet wurden

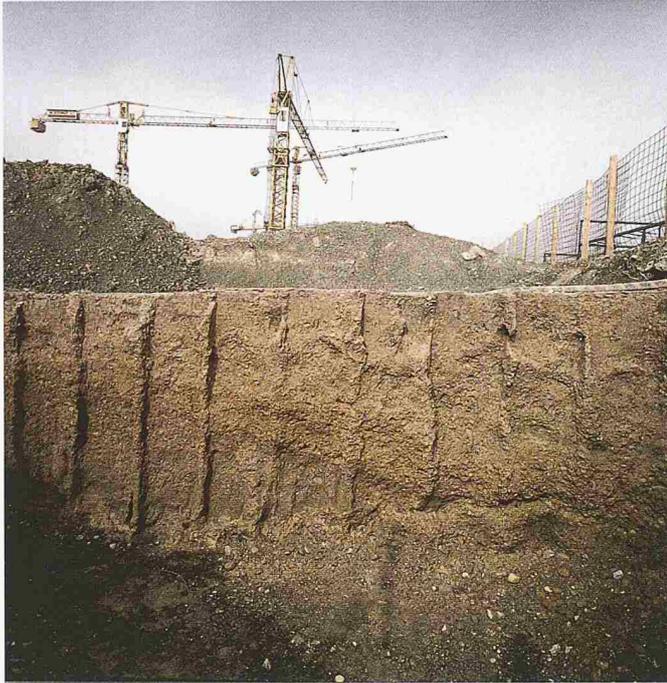
6

Im Mai 1992 in Regensdorf erstellte und mit Eisenoxid eingefärbte Schmaldichtwand, die zur Kontrolle freigelegt wurde
