Korrosion durch Mikroorganismen: Korrosion an einem Dach aus sendzimir-verzinkter Stahltrapezprofilen durch Stoffwechselprodukte von Mikroorganismen

Autor(en): **Escher, Frank / Moor, Hans**

Zeitschrift: **Schweizer Ingenieur und Architekt**

Band (Jahr): **106 (1988)**

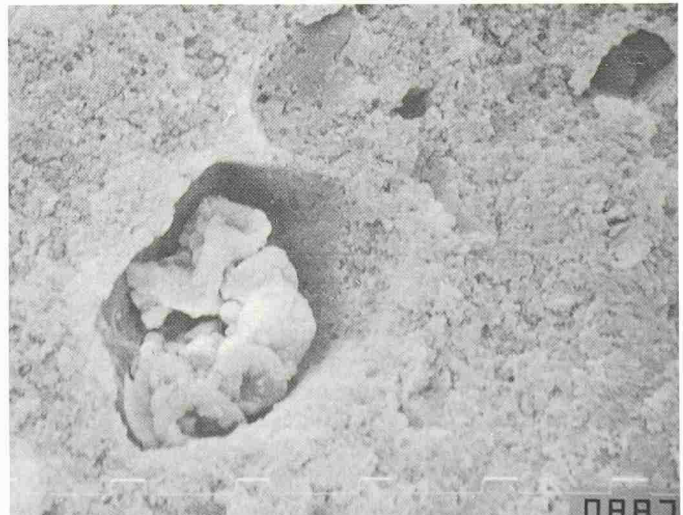
Bild 7. Die Oberfläche der Lichtkuppel-einfassung mit flechtenartigen Partikeln (REM, Au-bedampft, 2000x)

In Bild 7 sind flechtenartige Partikel, die auf der Kunststoff-Oberfläche haften, erkennbar. Diese sind trotz Reinigen einer Probe der Kunststofffläche mit Ultraschall nicht vollständig entfernbar. Es ist deutlich sichtbar, dass diese Partikel in Vertiefungen liegen. In einzelnen Fällen konnten sogar kleine Löcher von ca. 0,5 mm Durchmesser konstatiert werden.
