Schäden bei Verputzarbeiten

Zeitschrift: **Schweizer Ingenieur und Architekt**

VON J. PFEFFERKORN,
VOLKETSCHWIL

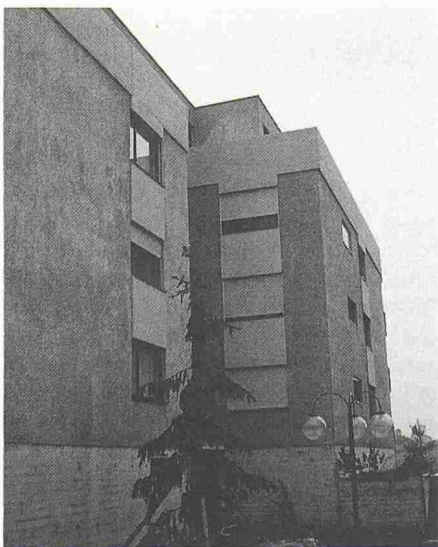
Bild 4. Ausgeprägte Ausblühungen auf einem Mineralputz. Die Ursache liegt bei einem raschen Baufortschritt, wobei das 2-schalige Mauerwerk nicht ausreichend austrocknen konnte

Ausblühungen treten bevorzugt bei mineralischen Deckputzen und Anstrichen auf. Besonders ausgeprägt sind die weissen Ausblühungen auf intensiver abgetönten Putzmaterialien sichtbar (Bild 4).

Zahlreiche Untersuchungen von Beanstandungen haben ergeben, dass die Ausblühungen immer im Zusammenhang mit einem schnellen Baufortschritt und ungenügender Austrocknung des Mauerwerkes auftreten. Besonders bei Mauerwerksmaterialien, welche entweder langsam austrocknen oder infolge ungenügender Abdeckarbeiten bei der Erstellung der Bauten stark durchfeuchtet wurden, war eine Häufung der Ausblühungen zu beobachten.

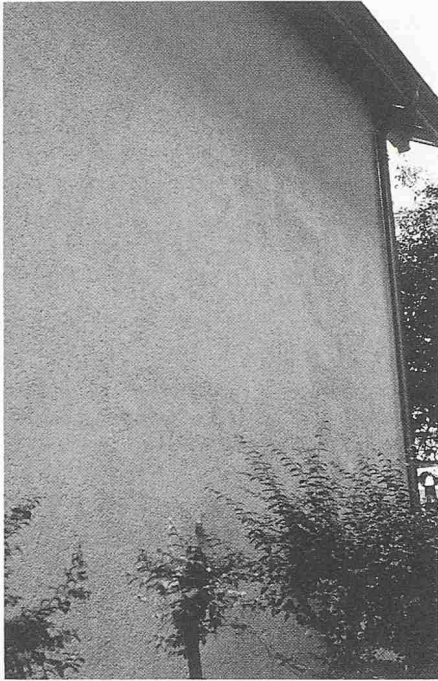
Bild 7. Rötliche Verfärbung eines Silikatputzes durch Einwirkung von alkalischer Feuchtigkeit

Verfärbungen im Putz können auf sehr verschiedene Art und Weise entstehen. Relativ häufig konnte die Einwirkung von zu hoher alkalischer Feuchtigkeit auf den Deckputz als Ursache der Bemängelung ausgemacht werden. Dabei kommt es bei naturfarbenen, organisch gebundenen Putzen zu unterschiedlichen Reaktionen zwischen der hochalkalischen Lösung, welche aus dem zu feuchten Untergrund austritt, und Einzelkomponenten des Putzes.

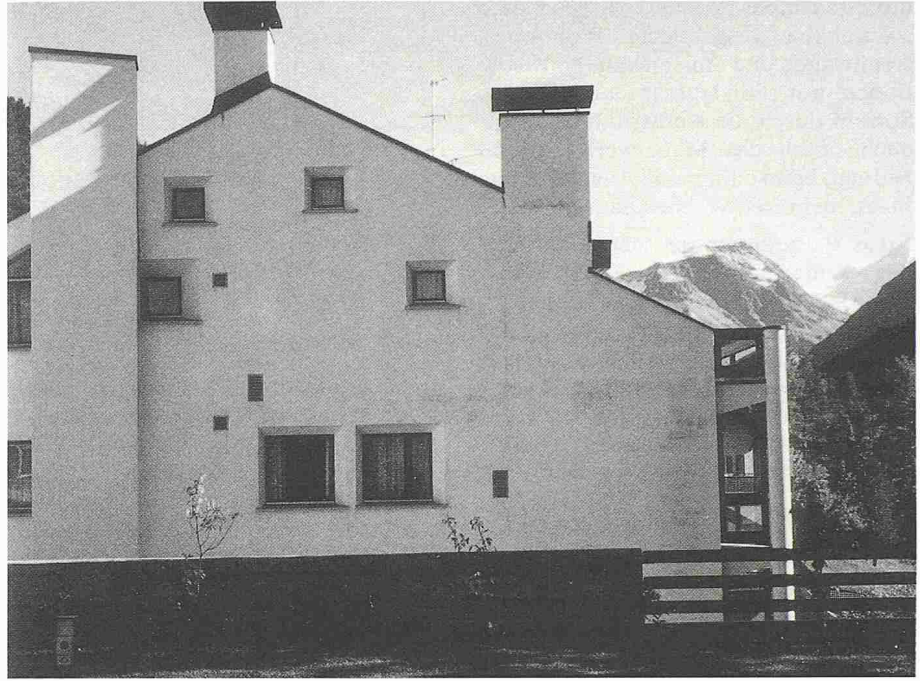
Bild 8. Verfärbungen im Bereich verschiedener Backsteine. Der Putz wurde auf ein zu feuchtes Mauerwerk aufgetragen. Der Backstein enthielt Chromverbindungen, welche mit der Feuchtigkeit bei der Austrocknung an die Putzoberfläche gelangten

Als weitere Art konnte im Falle der Verwendung von chromathaltigen Baustoffen (z.B. bestimmte Backsteine und Grundputze) eine Verfärbung in Form von relativ stark gelben Flecken an Innenwänden oder blaugrünen Partien an weiss verputzten Fassaden festgestellt werden. Diese Fleckenbildung hängt wiederum damit zusammen, dass der Putz auf eine Wand mit zu hoher Feuchtigkeit aufgebracht wurde bzw. werden musste (Terminprobleme), und anschliessend die wasserlöslichen Chromatverbindungen aus dem Backstein oder Grundputz an die Putzoberfläche gelangen (Bild 8).

In allen Fällen war nachzuweisen, dass der Untergrund zu wenig ausgetrocknet war und der Putz auf diesen noch zu feuchten Untergrund aufgetragen wurde. In der Regel konnten die Mängel nur durch Überstreichen beseitigt werden, was zum Teil sehr hohe Kosten verursachte. Die Hohlstellen zwischen dem Grundputz oder dem Zementanwurf und dem Mauerwerk konnten in vielen Fällen auf ein zu geringes «Anziehen» des Mörtels durch den Backstein, verursacht durch eine zu hohe Mauerfeuchtigkeit, zurückgeführt werden.

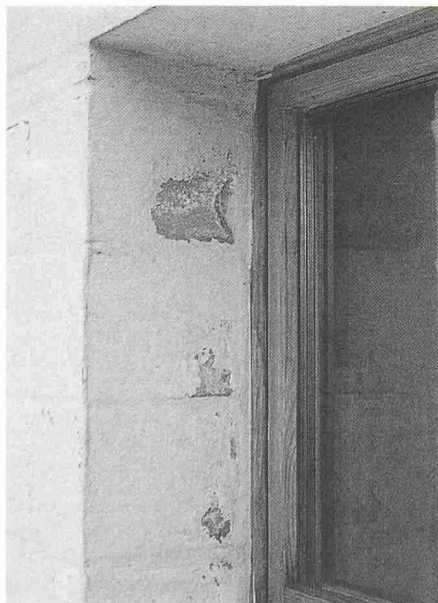
Bild 9. Anstrichablösungen und Ausblühungen auf einem Kalksandsteinmauerwerk

Die Putzablösungen, verursacht durch ein Salztreiben, waren einerseits bei im Grundputz eingelegten, verzinkten Rabitzen und andererseits bei Natriumsulfat führenden Baustoffen (z.B. Gasbeton) zu beobachten. In allen Fällen war eine zu hohe Feuchtigkeit des Untergrundes vor den Putzarbeiten für die Entstehung der Schäden verantwortlich. Das gleiche gilt auch für Anstrichschäden infolge austretender Salze aus dem zu feucht gestrichenen Mauerwerk (Bild 9).

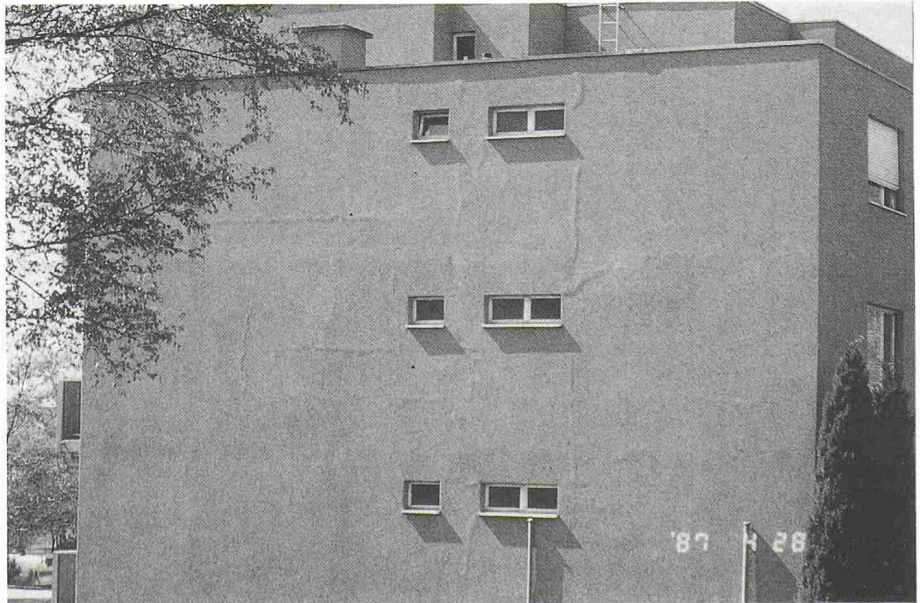
Bild 10. Starke Aufwölbungen im Deckputz, erst mehrere Jahre nach der Fertigstellung sichtbar. Als Ursache konnte eine zu hohe Feuchtigkeit des Mauerwerkes festgestellt werden

Die Blasenbildungen bei organisch gebundenen Deckputzen, welche nicht im Zusammenhang mit undichten An- und Abschlüssen sowie nachträglichen Hin-

terfeuchtungen entstanden, waren in der Regel darauf zurückzuführen, dass der Untergrund zum Zeitpunkt der Putzausführung noch zu feucht war.
