# Eine CKW-Grundwassersanierung – ein Fallbericht

## Jürgen Abrecht<sup>1</sup>

### Zusammenfassung

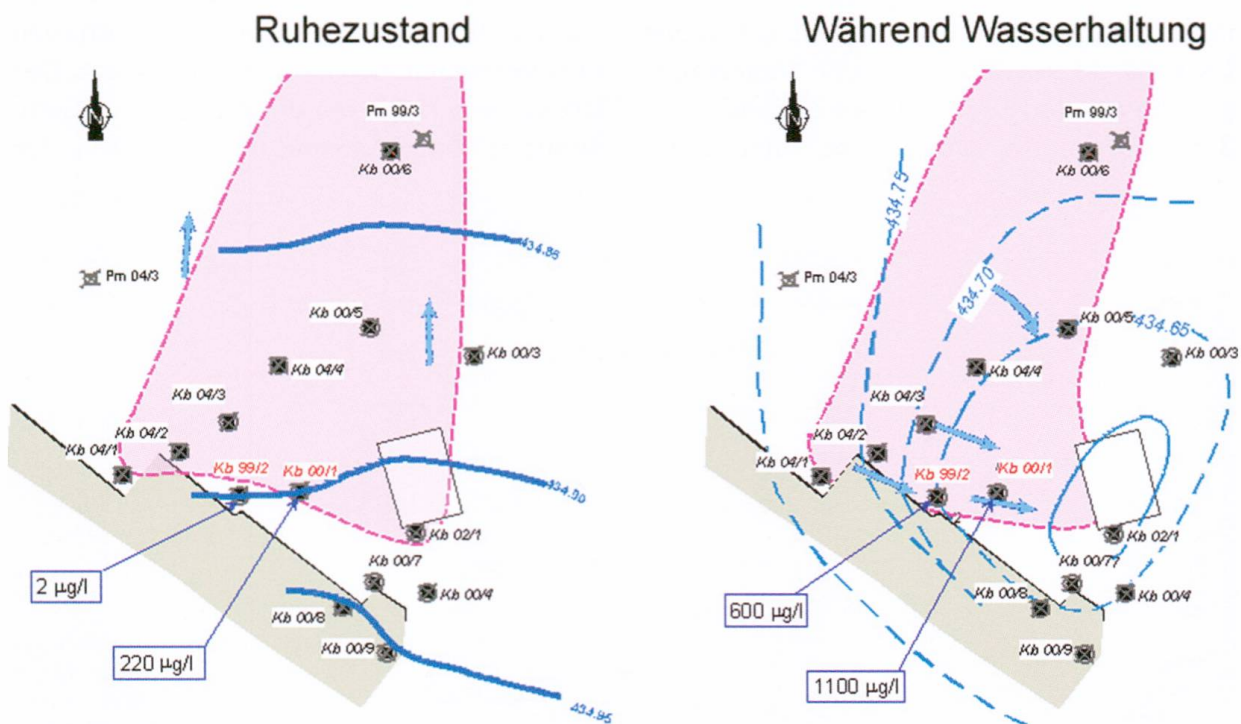
Fig. 4: Hydraulische Verhältnisse im Ruhezustand und während der GW-Absenkung.

grube wurde kontaminiertes Wasser aus dem Herdbereich (bei Kb 04/1) in Richtung Baugrube verfrachtet, wodurch in Kb 99/2 und Kb 00/1 der PCE-Gehalt massiv anstieg. Diese Sachlage ist in Fig. 4 im Vergleich zum Ruhezustand dargestellt.

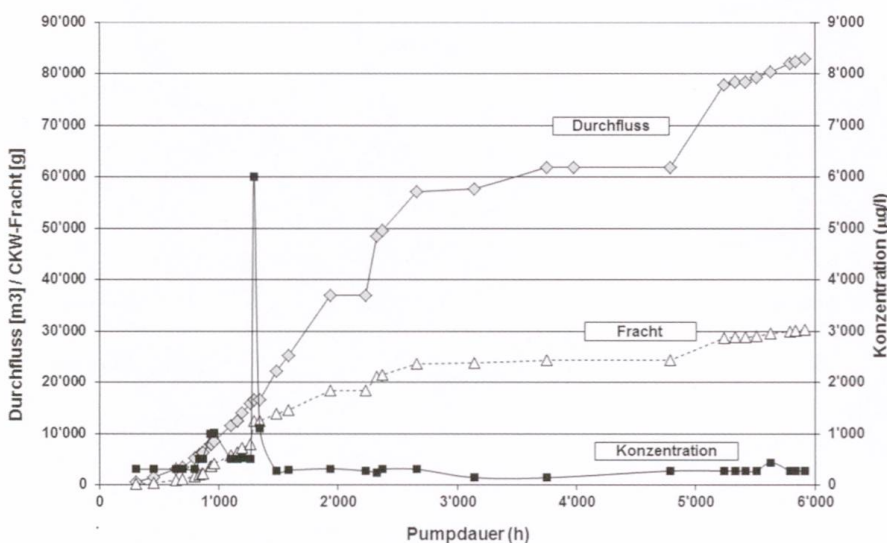
Fig. 5: Menge, CKW-Konzentrationen sowie damit ausgetragene CKW-Fracht zwischen Ende Oktober 2003 und Juni 2004.

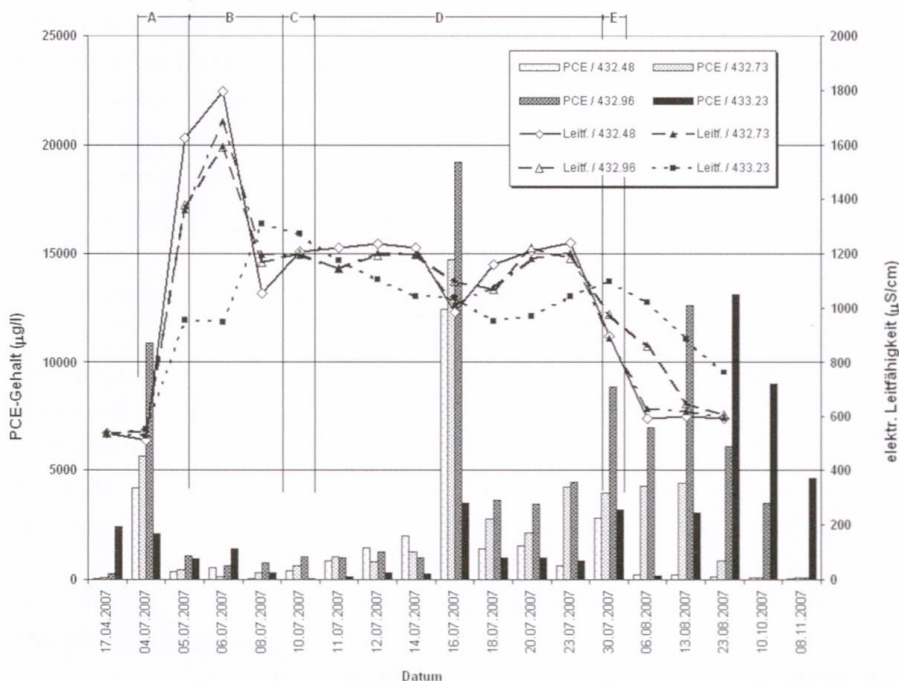
Fig. 9: Verlauf des PCE-Gehalts und der elektrischen Leitfähigkeit während der Injektion (Pilotphase) ca. 6 m abstromseitig der Injektionsstelle Kb 04/2. Multilevel-Probeentnahmekompartimente 25, 50, 75 und 100 cm ab Stauer (432.48, 432.73, 432.96 und 433.23 m ü. M.). Phase A: Injektion/Extraktion alternierend; Phase B: nur Extraktion; Phase C: kontinuierliche Injektion; Phase D: nur Extraktion [Zirkulation ohne Injektion].

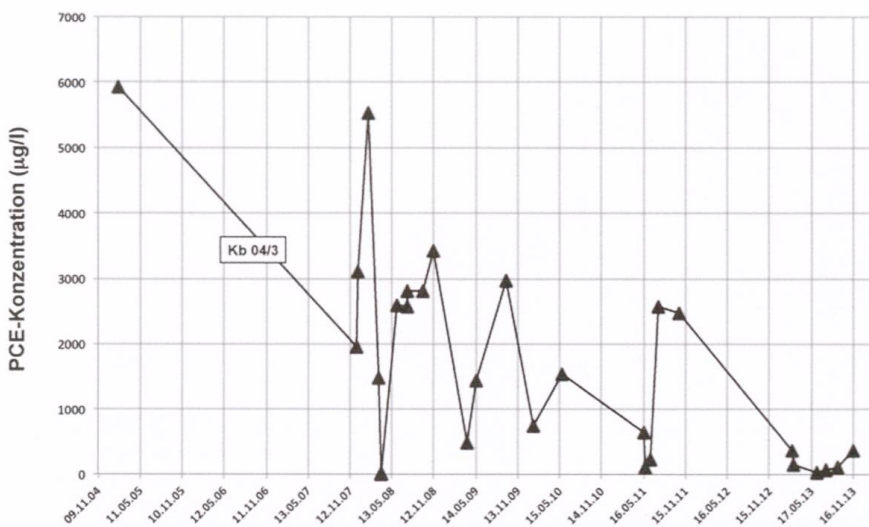
Fig. 11: Konzentrationsganglinie im Pegel Kb 04/3 im Schadenherd. Die TCE- und cisDCE-Gehalte sind nicht dargestellt. Sie liegen seit 2009 immer unter 100 µg/l.

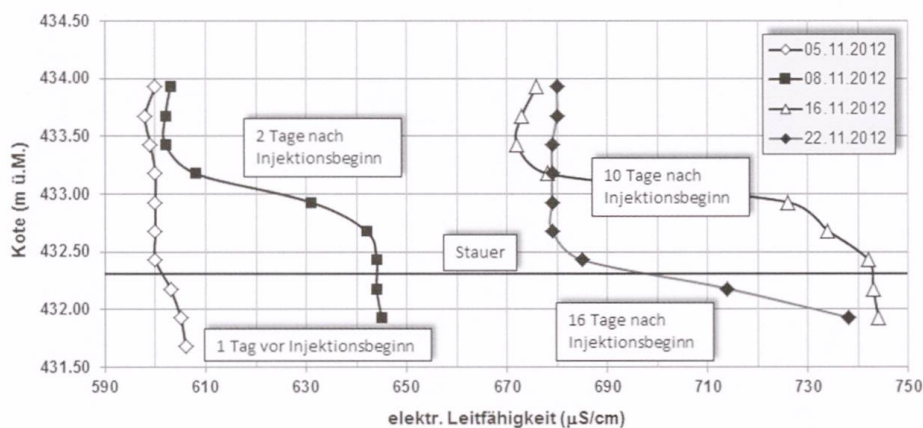
In Fig. 16 wird ersichtlich, dass im Pegel Kb 12/1, etwa 12 m abstromwärts von der Injektionsstelle Kb 04/2, zwei Tage nach Injektionsbeginn die Leitfähigkeit ab ca. 0.75 m über dem Stauer von 600 auf etwa 640  $\mu S/cm$  zunahm. 10 Tage später lag der Wert bei 730  $\mu S/cm$ . Nach 16 Tagen war, vermutlich infolge Verdünnung, bereits eine Abnahme zu verzeichnen und die Lösung hatte sich über den gesamten Leiter fast homogen verteilt,

was wohl der Dispersion zuzuschreiben ist. Dieses Verhalten belegt, dass sich das Oxidationsmittel schnell und v. a. im untersten Leiterbereich ausgebreitet hat. Die unterhalb 432.3 m ü. M. gemessenen Leitfähigkeiten sind wenig aussagekräftig, da sie aus dem unverfilterten Schlamm sack unterhalb der Stauer Oberfläche (Fels Oberfläche) stammen. Sie zeigen aber, dass Permanganat im Schlamm sack über längere Zeit erhalten bleibt.

Fig. 16: Leitfähigkeitsprofile in Kb 12/1 zwischen 5.11.2012 und 22.11.2012. Die Injektion in Kb 04/2 begann am 6.11.2012 und war am 16.12.2012 zu Ende.

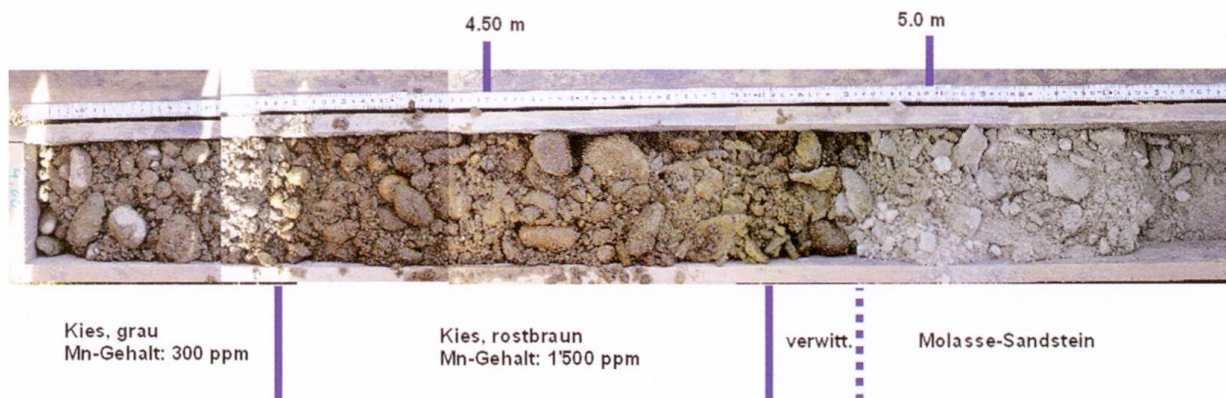
Fig. 17: Bohrkern Kb 12/1 (Tiefenbereich 4–5.5 m u. T.); rostbraune Verfärbung infolge Bildung von Mn-Oxid [semiquantitative Analysedaten aus mobiler XRF].
