# Korrosion durch Mikroorganismen: Korrosion an einem Dach aus sendzimir-verzinkter Stahltrapezprofilen durch Stoffwechselprodukte von Mikroorganismen

Zeitschrift: **Schweizer Ingenieur und Architekt**

Band (Jahr): **106 (1988)**

## Korrosion durch Mikroorganismen

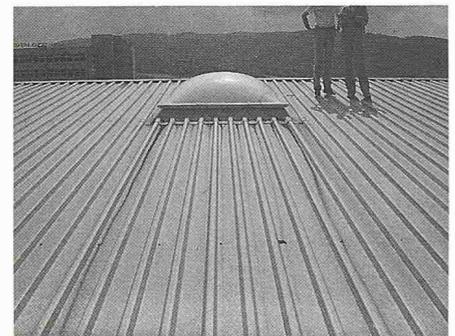
mehrere Lichtkuppeln eingesetzt, welche mit glasfaserverstärktem Polyester eingefasst sind. Von diesen Einfassungen geht eine intensive Korrosion auf das untenliegende verzinkte Eisenblech aus (Bild 1).

Bild 1. Lichtkuppel mit Polyestereinfassung. Korrosion auf dem verzinkten Eisenblech

Eine Möglichkeit der Sanierung wäre die Behandlung aller Kunststoffflächen mit einem Biocid, nachdem diese sorgfältig gereinigt worden sind. Die korrodierten Partien des Blechdaches sollten nach entsprechender Reinigung mit einem Zinkanstrich versehen werden. Letztlich scheint eine Kontrolle in jährlichen oder kürzeren Abständen angebracht.

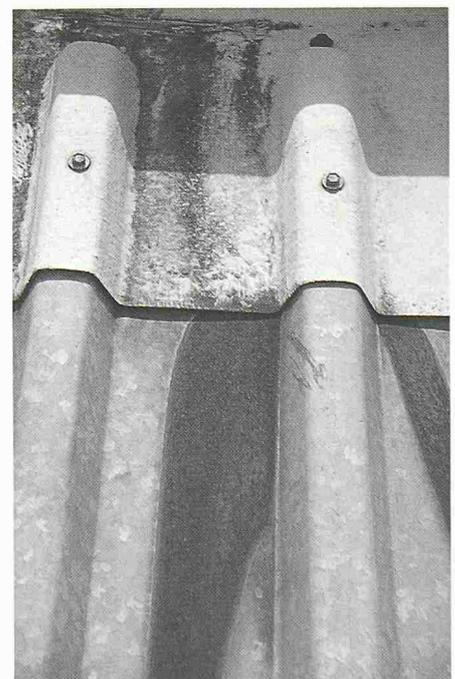
Auf der Polyestereinfassung sind starke Schmutzablagerungen vorhanden. Diese hängen offensichtlich mit der Korrosionsursache zusammen (Bild 2).

Bild 2. Wie Bild 1, vergrössert

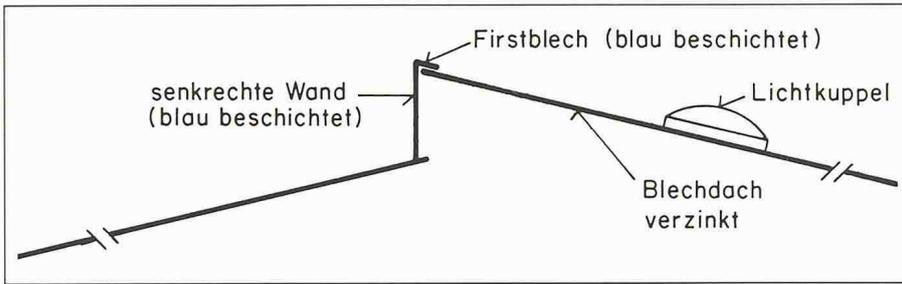
Wie die Skizze (Bild 3) zeigt, hat das Dach eine ca. 2 m hohe senkrechte Wand, die in den First übergeht (sog. versetzte Dachfläche). Das Material dieser Wand ist ein blaubeschichtetes, geripptes Eisenblech. Die chemische Zusammensetzung der Beschichtung wurde nicht bestimmt. Es dürfte sich um eine Polyesterbeschichtung handeln, wie sie für solche Zwecke oft ver-

Bild 3. Schnittskizze durch das Dach

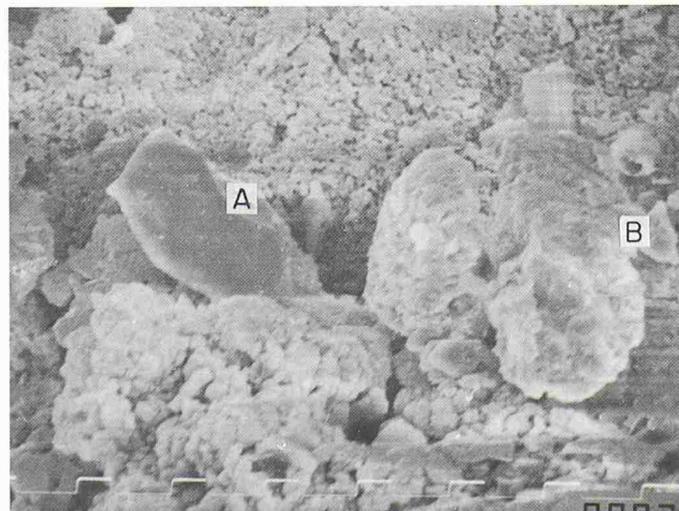
Wie bereits erwähnt, wurden starke Ablagerungen von Schmutz- und Russpartikeln auf dem Dach und insbesondere auf der Kunststoffeinfassung der Lichtkuppeln festgestellt. Die Partikel haften auf dem Kunststoff, während sie vom verzinkten Blechdach weggeschwemmt werden. Die Partikel sind Agglomerate von Russ, Sand bzw. Quarz und flechtenartigen Gebilden (Bild 5). Die genaue chemische Zusammensetzung konnte nicht bestimmt werden. Es war nur möglich, eine qualitative Aussage zu machen.

Bild 5. Partikel auf der Kunststoffeinfassung der Lichtkuppel (REM 1500xAu-bedampft); A=Quarzpartikel, B=Partikel von Rostagglomeration sowie flechtenartige Gebilde

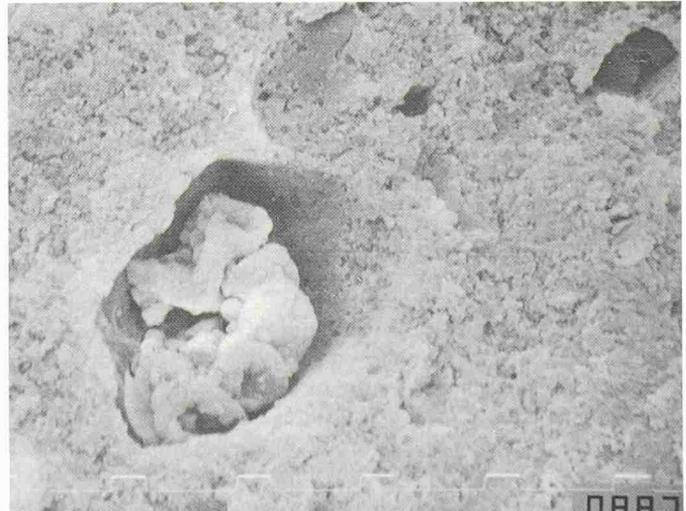
Bild 7. Die Oberfläche der Lichtkuppel-einfassung mit flechtenartigen Partikeln (REM, Au-bedampft, 2000x)

In Bild 7 sind flechtenartige Partikel, die auf der Kunststoff-Oberfläche haften, erkennbar. Diese sind trotz Reinigen einer Probe der Kunststofffläche mit Ultraschall nicht vollständig entfernbar. Es ist deutlich sichtbar, dass diese Partikel in Vertiefungen liegen. In einzelnen Fällen konnten sogar kleine Löcher von ca. 0,5 mm Durchmesser konstatiert werden.

Festzuhalten ist ferner, dass bei Benetzen mit Wasser an solchen Partikeln stets eine grosse Zahl von lebenden Mikroorganismen im Durchlichtmikroskop sichtbar wurden. Die genaue Bestimmung der Bakterien war aus zeitlichen Gründen nicht möglich und ist praktisch nicht realisierbar.

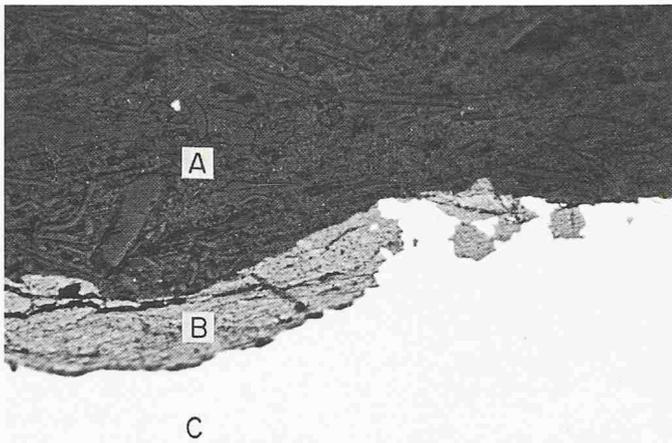
Bild 8. Zinkschicht auf Stahlblech vom Dach, Mikroschliff ( $V=500x$ ); A=Einbettmasse, B=Zinkschicht, C=Stahlblech

Das verzinkte Blechdach wurde metallkundlich untersucht, d.h. an verschiedenen Querschliffen wurde die intakte Zinkschicht und die korrodierte Blechoberfläche mikrographisch festgehalten (Bild 8, 9).

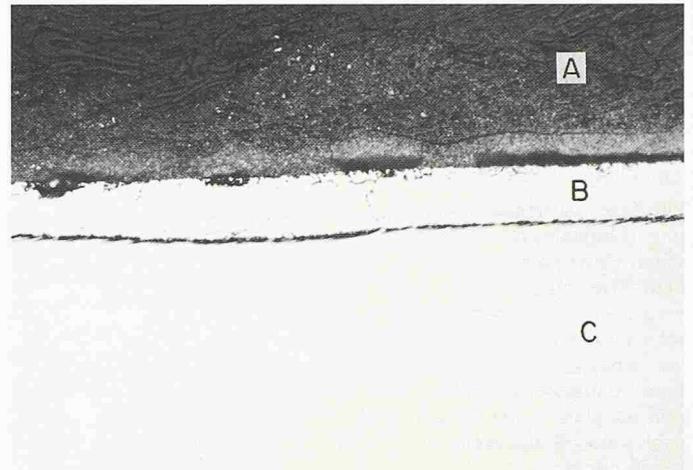
Bild 9. Die Zinkschicht ist wegkorrodiert, Oxide sowie Abtragung des Stahlbleches ( $V=500x$ ); A=Einbettmasse, B=Oxide, C=Stahlblech

Man erkennt, dass die Abtragung des Stahlbleches durch Korrosion bereits 0,03 bis 0,05 mm beträgt. Die ursprüngliche Blechdicke war 0,85 mm. Es ist aber zu betonen, dass im jetzigen Stadium die Abtragung ziemlich schnell erfolgt, da stellenweise die Zinkschutzschicht völlig wegkorrodiert ist.
