Praxiserfahrungen mit wärmedämmenden Steildachelementen

Von Hansruedi Preisig, Zürich, Karl Menti, Luzern, Paul Roos, Zürich, und Ruedi Wagner, Wettingen

Wärmedämmende Steildachelemente sind anlässlich der EMPA/SIA-Studientagung Dächer vorgestellt und kritisch beurteilt worden [1]. Diese Ausführungen werden durch die vorliegende Arbeit ergänzt, die sich auf Praxisuntersuchungen an bestehenden Objekten abstützt.

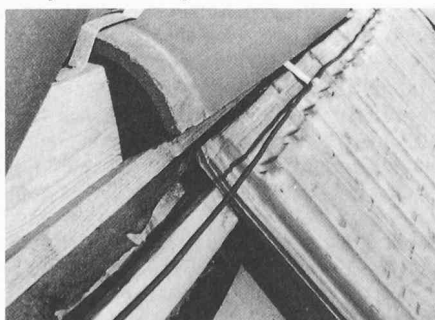
Elemente und Konterplatten ungenügend befestigt und «nach unten gerutscht», Konstruktion nicht mehr funktionstüchtig

Lage der Elemente: Elemente mit Konterplatten nach unten «abgerutscht»

Befestigung von Konterplatte und Element ungenügend, Konstruktion nicht mehr funktionstüchtig

- Abstände der Konterlattennägel von etwa 1 bis 1,20 m ungenügend, kleinere Abstände in der Grösse der Elementbreite erforderlich
- zur Aufnahme der Lasten übliche Widerholzlager im Traufbereich sowie Zugbänder an den Konterlatten beim First ungenügend
- ingenieurmässige Dimensionierung der Elementbefestigung, entsprechende Fachberatung und bei Bedarf statischer Nachweis durch Systemhalter erforderlich
- bei der Verwendung von Schrauben bessere Verankerung sowie die Möglichkeit, «bei Verfehlen» des Spar-
