# Sanierung eines Baugleises auf weichem Untergrund

Zeitschrift: **Schweizer Ingenieur und Architekt**

Band (Jahr): **102 (1984)**

# Sanierung eines Bahngleises auf weichem Untergrund

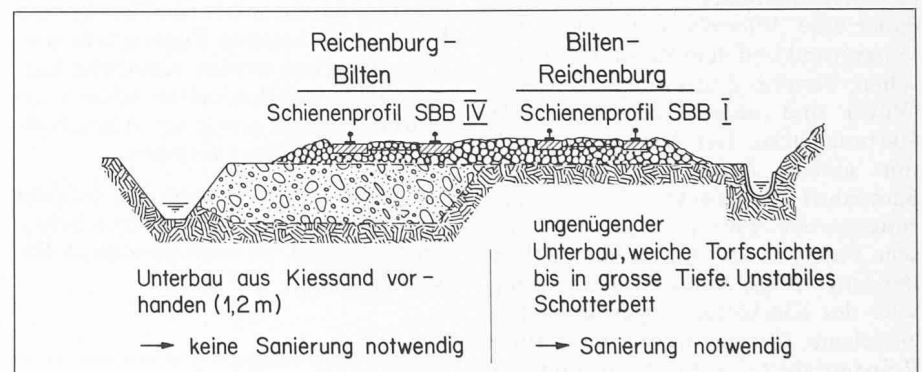
Bild 1. Querprofil vor der Sanierung

Das lückenlos geschweisste Gleis Bilten-Reichenburg (Bild 1) wurde 1967 umgebaut und mit Schienenprofil SBB I und Zweiblock-Betonschwellen ausgerüstet. Anfang April 1976 wurden über eine gewisse Strecke abnormale *Bewegungen im Schotterbett* des Gleises Bilten-Reichenburg beobachtet. Einerseits verschob sich der Schotter gegen das Bankett, so dass die aussenseitigen Schwellenköpfe freilagen. Andererseits traten bei durchfahrenden Zügen starke Bewegungen auf; die Senkungen betragen bis zu 11 mm. Die gut sichtbaren und spürbaren Schwingungen erschienen besonders gross beim Vorbeifahren der Schnellzüge ( $v = 125 \text{ km/h}$ ). Die Fahrgeschwindigkeit wurde aus Sicherheitsgründen auf 80 km/h reduziert.

Die geotechnischen Untersuchungen zeigten, dass der *Unterbau* unter dem Schotterbett (Brechsand, Feinschotter, Kiessand) eine sehr unterschiedliche Dicke aufwies und stellenweise ganz fehlte. Der Untergrund besteht bis in eine grosse Tiefe hauptsächlich aus weichem, organischem Ton, der lokal von dünnen Torflagen durchsetzt ist. Die Scherfestigkeiten genügten den horizontalen Scherbeanspruchungen durch den Zugverkehr offenbar nicht.

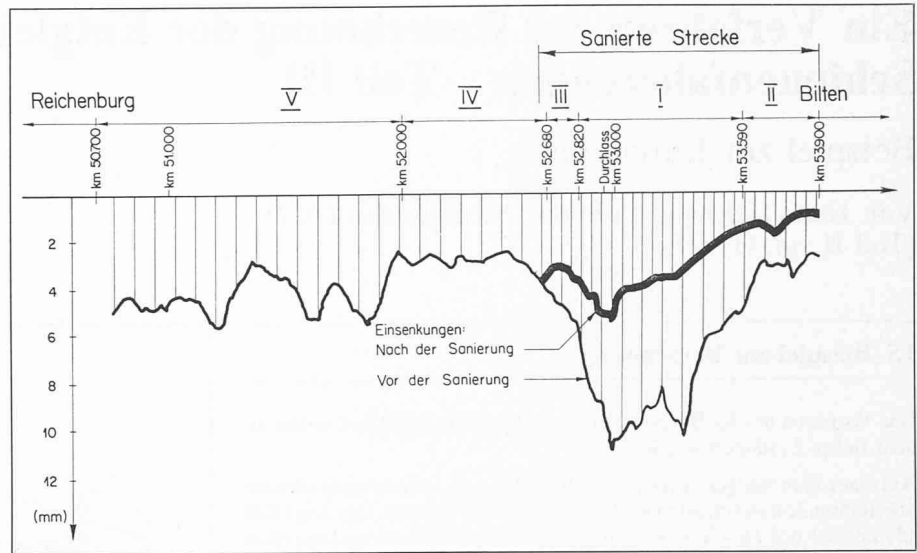
Bild 11. Gemessene Einsenkungen (Mittelwerte) der 3,2 km langen Gleisstrecke «Bilten-Reichenburg» vor und nach der Sanierung unter einer Achslast von 200 kN

Gemessen an den Einsenkungen zeigt das Bild 11 sehr anschaulich die Auswirkung der verschiedenen Sanierungen des Gleises Bilten-Reichenburg. Für die Messung wurde eine Einzelachslast von 200 kN verwendet, die eine geringere Einsenkung von etwa 33% hervorruft als diejenige der Lokomotive Re 4/4.

Der Streckenabschnitt I wies vor der Sanierung etwa doppelt so hohe Einsenkungen auf wie die angrenzenden Abschnitte. Es war also richtig, ihn im Ober- und Unterbau zu sanieren. Der Erfolg ist durch Vergleich der dünnen Linie mit der dicken Linie der Einsenkungen klar zutage getreten.

In den beiden Streckenabschnitten II und III wurde nur der Oberbau saniert. Die Sanierung hat eine klar erkennbare Spur hinterlassen.

In den Streckenabschnitten IV und V sind die Einsenkungen zwar geringer als im Abschnitt I vor der Sanierung, aber sie liegen trotzdem über dem üblichen Mass. Eine Sanierung, allerdings nur im Oberbau, wurde ein Jahr später (d.h. 1981) durchgeführt, um zu verhindern, dass der Untergrund auch in diesem Bereich mit der Zeit durch den Bahnverkehr beeinträchtigt wird und dann möglicherweise später eine Ober- und Unterbausanierung mit wesentlich höheren Kosten erforderlich macht.
