Schäden am Zweischalenmauerwerk

Konstruktive Probleme beim Einbau von Polyurethan-Hartschaumplatten in Flachdächer

VON PAUL-ANDRÉ DUPUIS,
CHRISTOPH WEDER UND
ROLAND BÜCHLI,
DÜBENDORF

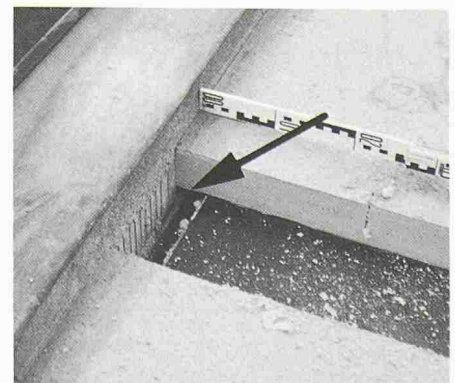
Den Flachdächern wurde Probematerial entnommen. Gleichzeitig wurde der Zustand der eingebauten Materialien festgestellt. Dabei zeigte sich, dass in allen Fällen die Wärmedämmung aus Polyurethan-Hartschaumplatten (im weiteren PUR-Platten genannt) satt an der verschobenen äusseren Backsteinschale anliegt (Bilder 2 und 3).

Bild 2. Die PUR-Platten liegen satt an der äusseren Backsteinschale an. Der Pfeil deutet auf den Spalt, der durch die Verschiebung der äusseren Schale entstanden ist.

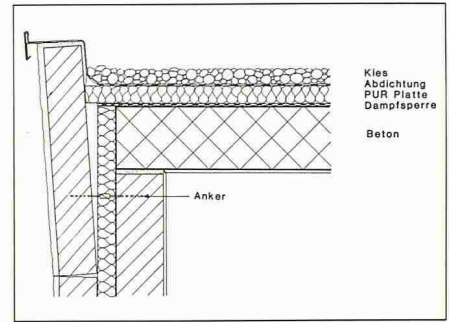
Bild 3. Schnitt durch einen schadhaften Dachrand

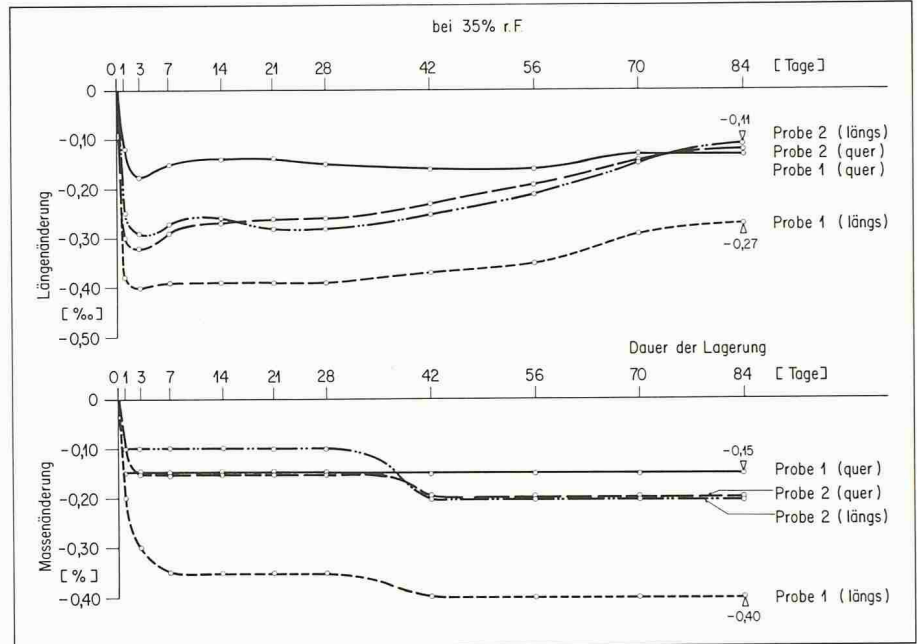
Die Lagerung der Probekörper bei konstantem Klima von 20 °C/35% r.F. hat nach einer anfänglichen Verkürzung eine stetige Zunahme der Probenlängen ergeben (bis 0,17‰ in 84 Tagen). Die Massen hingegen zeigten sich in dieser Zeit nach einer anfänglichen Abnahme konstant oder waren leicht abnehmend (Bild 6).

Auch bei Lagerung in konstantem Klima zeigte sich über einen Zeitraum von 70 bis 100 Tagen trotz gleichbleibender Massen eine stetige Ausdehnung. Diese nahm mit fortschreitender Versuchsdauer zu (Bild 6).

Bild 6. Dimensions- und Massenänderung einer PUR-Platte bei Lagerung in konstantem Klima von 20 °C/35% r.F.
