# Fehlstellung ausgleichen

Zeitschrift: **Tec21**

Band (Jahr): **136 (2010)**

# FEHLSTELLUNG AUSGLEICHEN

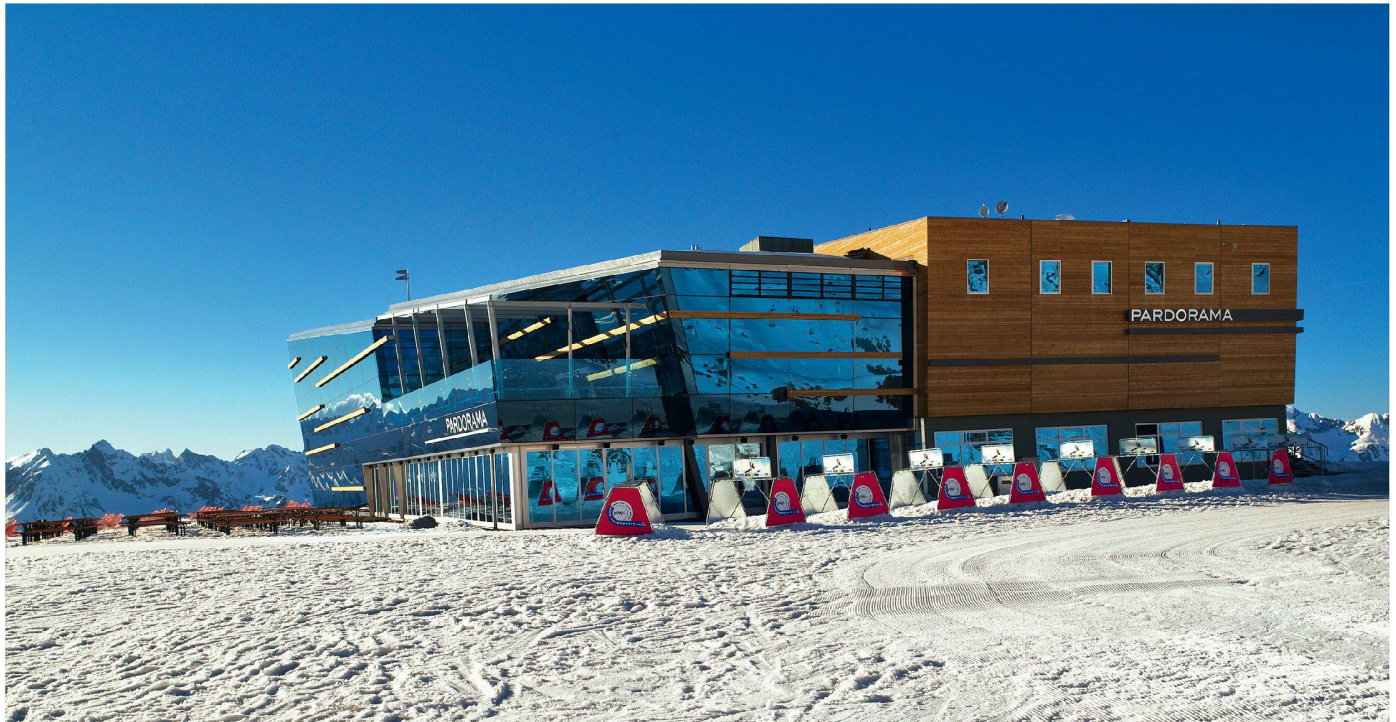
01

Die beiden Gebäude sind durch eine 30 cm dicke Dilatationsfuge vollständig voneinander getrennt. Das grosse Mass wurde durch die zu erwartenden starken Setzungen des Untergrunds notwendig (Abb. 4). Gebäudeübergänge wie Korridore oder die Dachhaut sind mit einer einfachen Riffelblechkonstruktion überbrückt.

**01** Die beiden Gebäudeteile des Pardoramas werden mit einer 30 cm breiten Dilatationsfuge voneinander getrennt

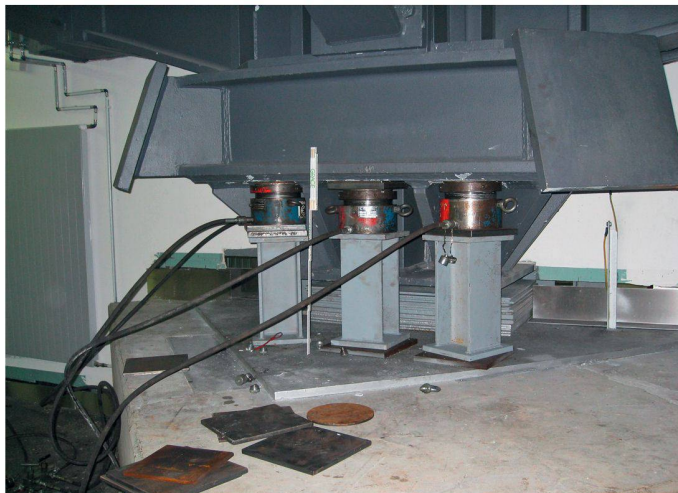
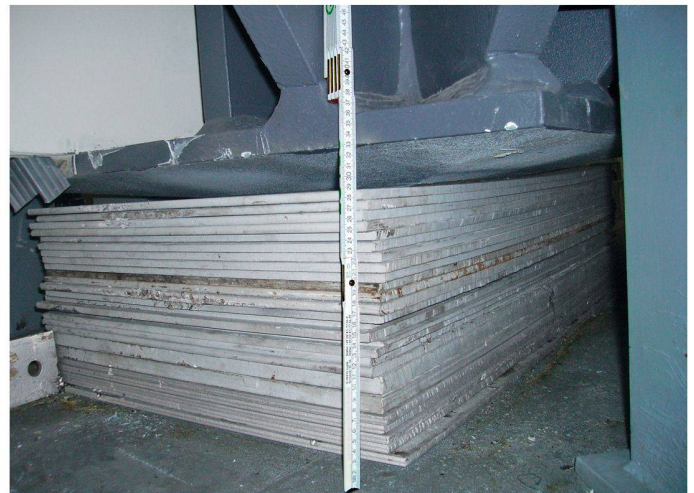
02

**02+03** Mit der Hydraulikvorrichtung im Untergeschoss werden die drei Auflagepunkte jährlich wieder ausgerichtet und mit Stahlplatten unterlegt

Bereits während der Bauphase wurde das verglaste Restaurant erstmals angehoben, da eines der drei Fundamente nach fünf Monaten Bauzeit schon 5cm abgesunken war. Der eigentliche Hebevorgang dauert eine Stunde, und die Anhebelast wird durch eine Ölhydraulikpresse erzeugt.

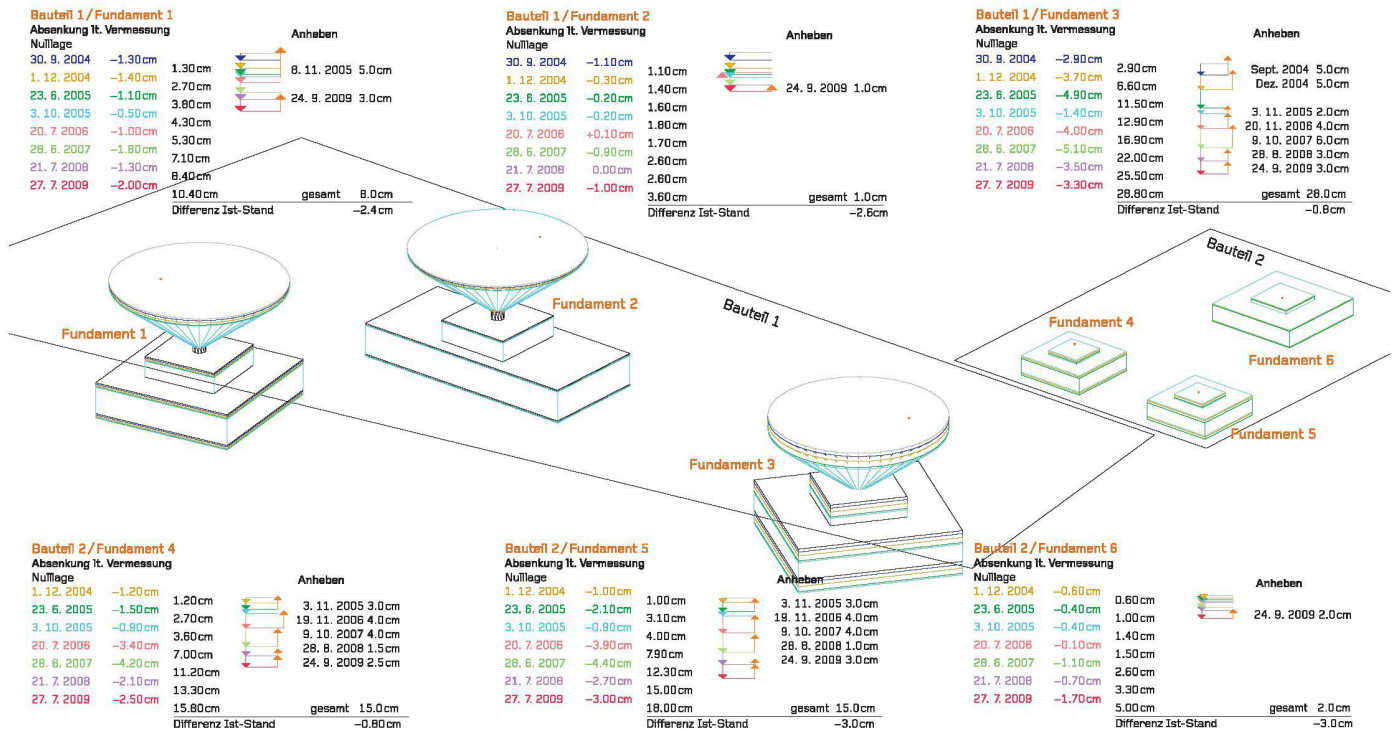
Sechs Jahre nach der Fertigstellung zeigt sich, dass das Tragwerkskonzept eine erfolgreiche Lösung ist und sämtliche Erwartungen bzw. Anforderungen erfüllt. Die aufgetretenen Hangbewegungen konnten bisher durch die Tragkonstruktion schadenfrei aufgenommen werden. Die unterschiedlichen Setzungen der Fundamente bewirken entsprechende Senkungen der Geschossdecken, die Solllage der Geschosse konnte aber durch hydraulisches Anheben ausgeglichen werden (Abb. 2, 3 und 4). Ein Fundament setzte sich 30 cm in sechs Jahren, die anderen in der Grössenordnung von 3 bis 10 cm. Trotzdem ist das Objekt in seiner Gebrauchstauglichkeit durch jährliche Justiervorgänge in plangemässer Niveaulage. In den Spritzbeton- und Winkelstützmauerwänden der Kellergeschosse sind zwar Rissbildungen wahrscheinlich. Die Gründungsmaßnahmen und die Nachstellbarkeit der Fundamente lassen jedoch erwarten, dass dieser Neubau wenigstens einige Jahrzehnte schadenfrei funktionstüchtig bleibt.

- 04 Die Messungen in den vergangenen sechs Jahren zeigen eine grosse Bandbreite in den Setzungsmassen der je drei Auflagerpunkte: Sie variieren zwischen 3 und 30cm (Grafiken: Günther Gürtler)
- 05 Visualisierung der dreistöckigen Stahlkonstruktion des Bergrestaurants
- 06 Visualisierung der Konstruktion des Nebengebäudes aus Stahlbeton
