Geotechnische Probleme beim Neubau des Gymnasiums Biel

Von Ulrich Schär, Bern/Zürich

Auf dem Areal des sog. Strandbodens in der Bieler Seebucht entsteht gegenwärtig das neue Gymnasium, bestehend aus drei untereinander in Verbindung stehenden Baukörpern (Bild 2) sowie – auf der gegenüberliegenden Seite der Schüss – einer grossen Sporthalle. Die Bauten reichen im Maximum bis knapp 7 m unter die heutige Geländeoberfläche.

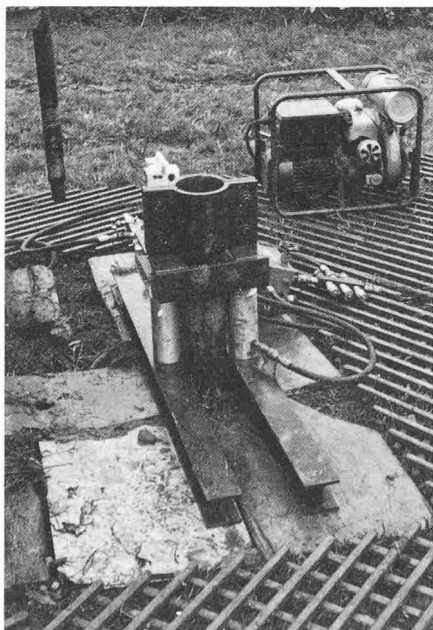
Bild 7. Durchführung von Mantelreibungsversuchen am Futterrohr von Kernbohrung B 2. Bildmitte die synchron laufenden hydraulischen Pressen

- Doppelte Verspannung des Pfahles im Kiessand und Silt/Sand durch Rammverdrängung und Injektion und damit Mobilisierung eines Höchstmasses an Mantelreibung («schwimmende» Pfählung!). (Wie die Mantelreibungsversuche in der Sondierphase (siehe Bild 7) ergaben, war ohne «Bodenverbesserung» keine grosse Mantelreibung vorhanden).
