## Eine CKW-Grundwassersanierung – ein Fallbericht

Jürgen Abrecht<sup>1</sup>

### Zusammenfassung

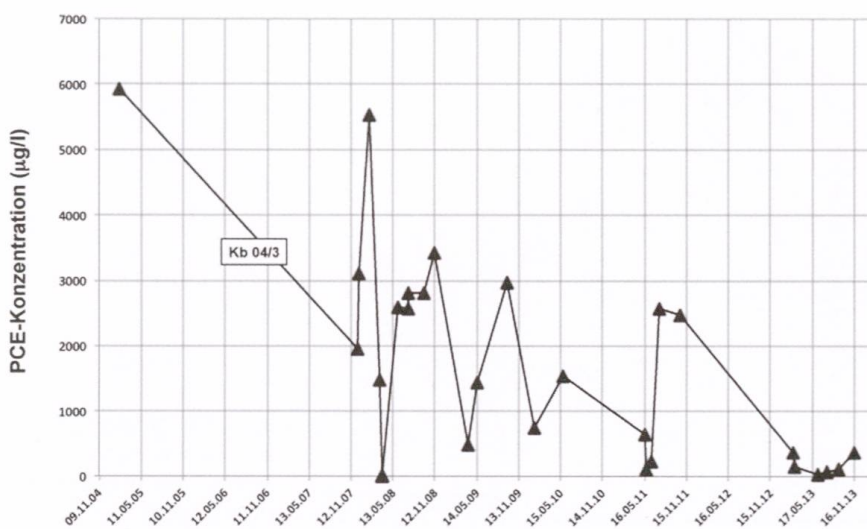
Fig. 11: Konzentrationsganglinie im Pegel Kb 04/3 im Schadenherd. Die TCE- und cisDCE-Gehalte sind nicht dargestellt. Sie liegen seit 2009 immer unter 100 µg/l.

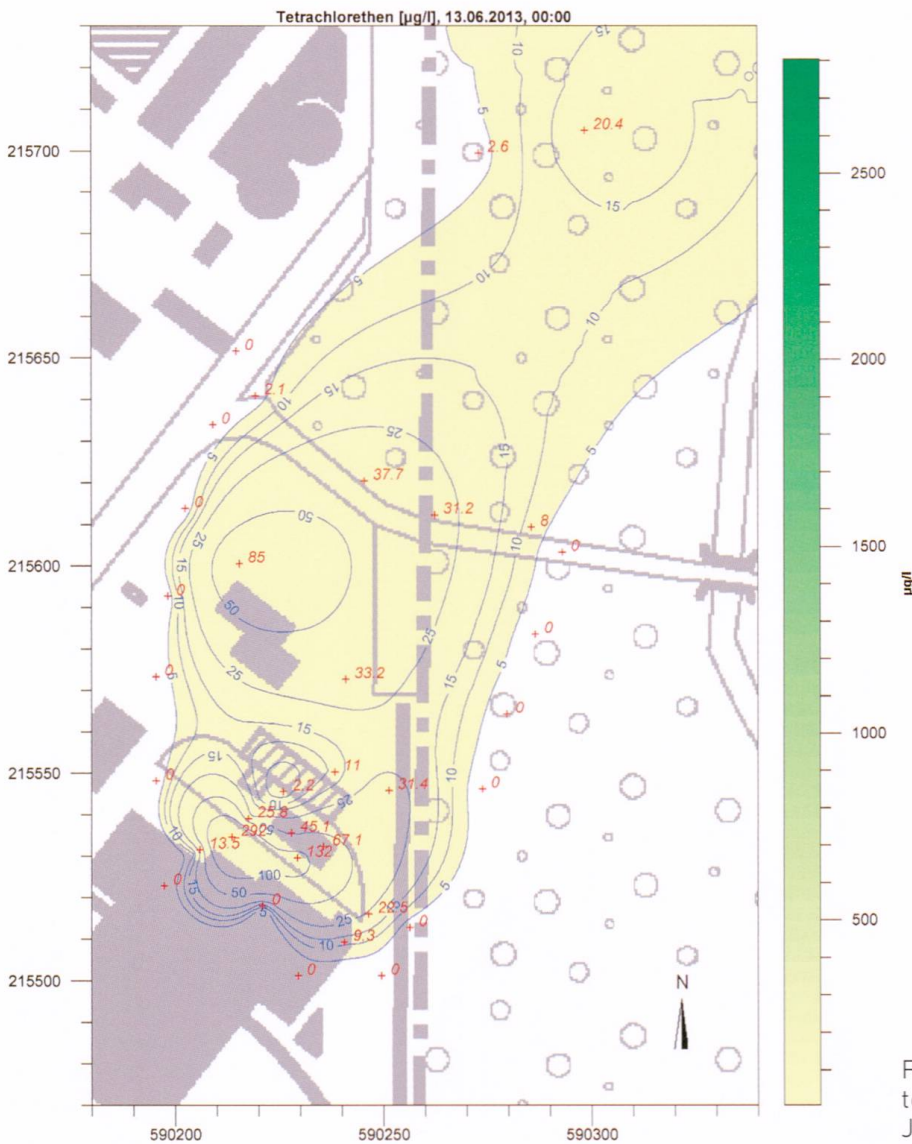
Fig. 14: Konzentrationsverteilungskarte für PCE im Juni 2013.
