Zeitschrift: **Schweizer Ingenieur und Architekt**

Band (Jahr): **102 (1984)**

Reprise en sous-œuvre par radier foncé

Par Jean-Conrad Ott, Genève

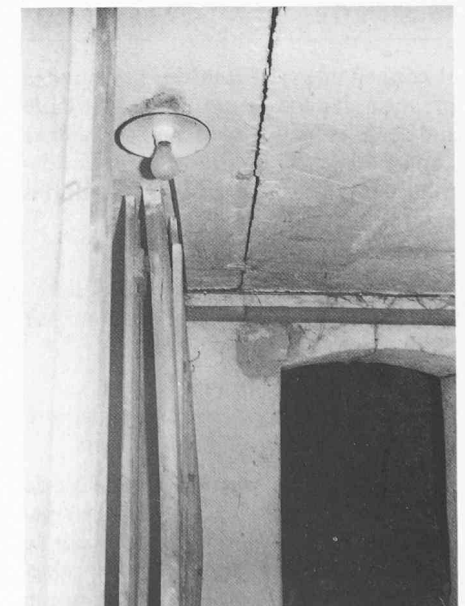
- fissuration des façades (fig. 3);
- fissuration des dallages sous les vérandas couvertes;
- écrasement des cloisons de refend;
- diminution de l'espace libre dans les caves, mise en évidence par le flambage des cloisons de séparation en lattes de bois (fig. 4).

Fig. 4. Déformation des cloisons de séparation et fissuration au plafond d'une des caves

Les causes des désordres dès lors apparurent clairement. Il s'agissait indiscutablement d'un *poinçonnement du sol* de fondation sous des charges trop fortes et inégales avec refolement plastique du sol vers l'intérieur de certaines caves.
