## La restauration de la cure de Prilly VD

**Les cures représentent un chapitre à part du patrimoine immobilier du canton de Vaud. Elles forment un ensemble remarquable de 155 bâtiments, tous destinés à la même fonction, réalisés à partir du XVe siècle jusqu'à nos jours. La restauration de la cure de Prilly est un résultat des efforts exemplaires du canton de Vaud pour la conservation de son patrimoine.**

### Cure de Prilly – principes de l'intervention

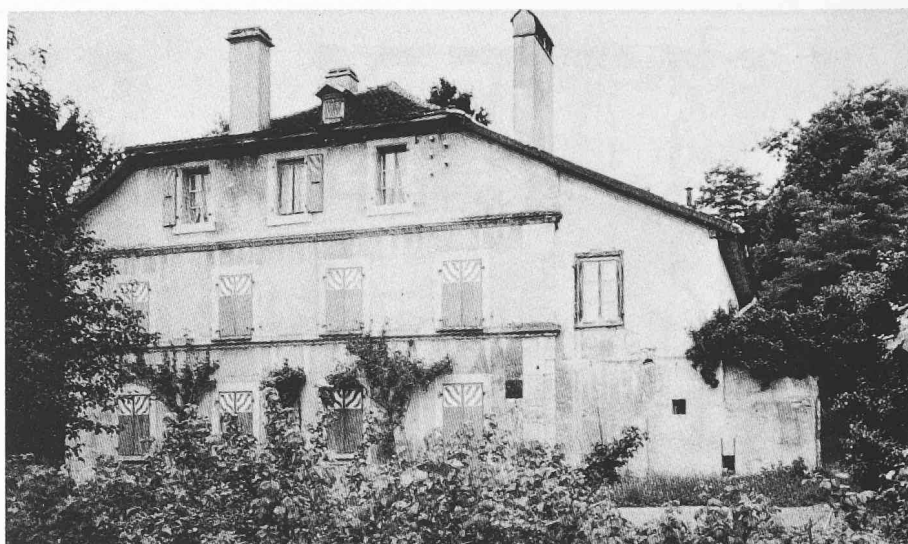
La cure de Prilly avant la restauration

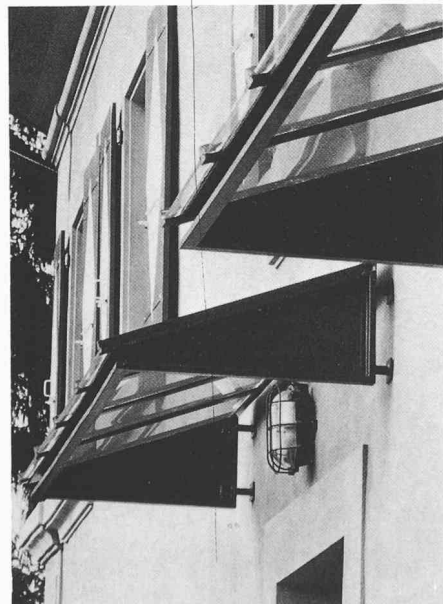
Les marquises des portes d'accès au jardin

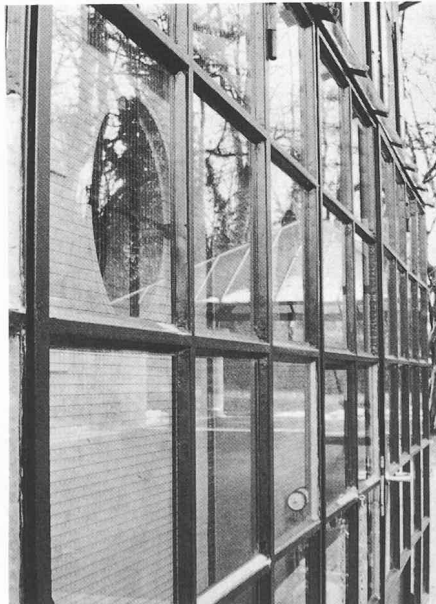
La cage d'entrée commune aux deux logements

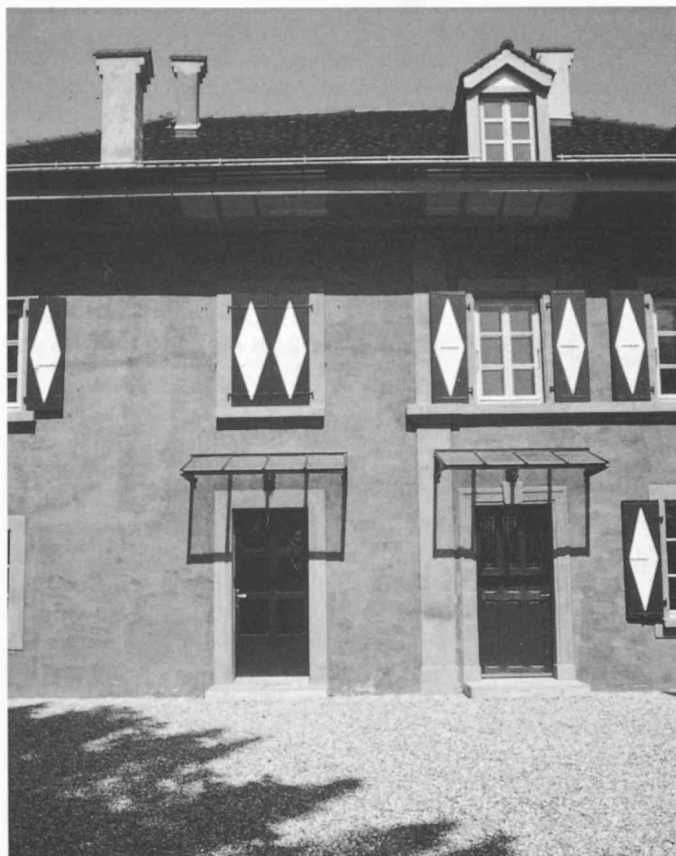
Vue partielle de la façade sur jardin

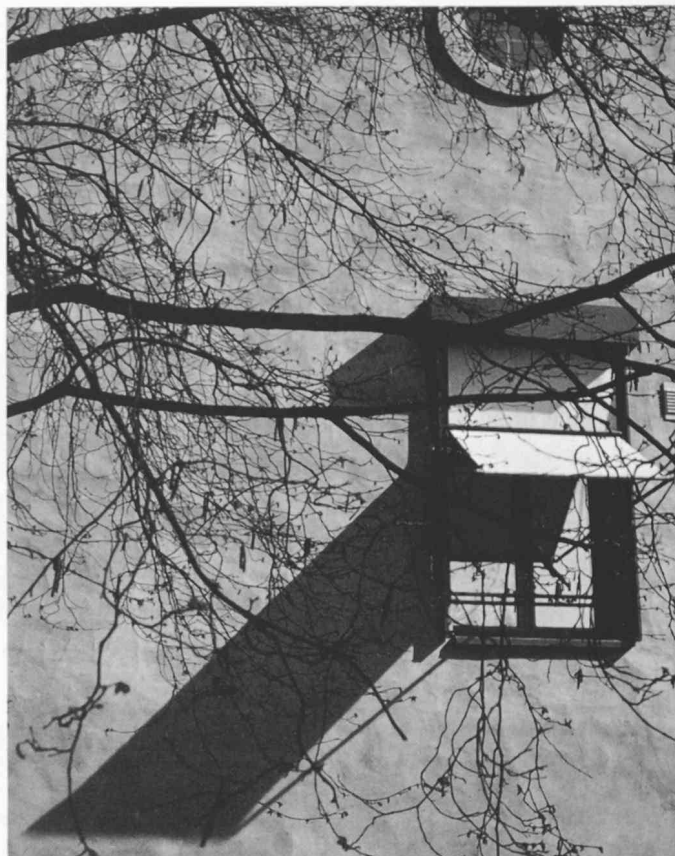
Une nouvelle fenêtre

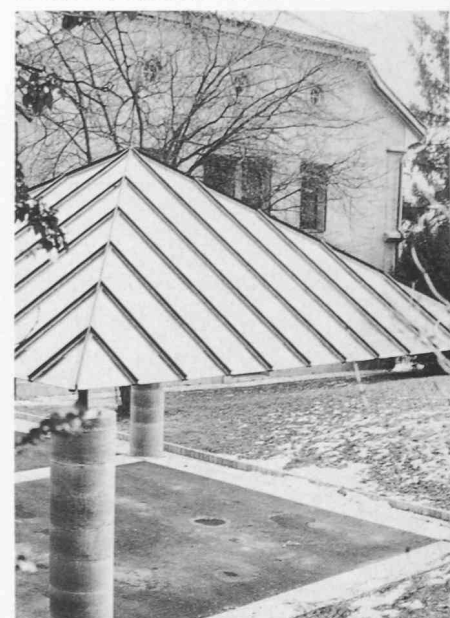
Le couvert à voitures dans la cour

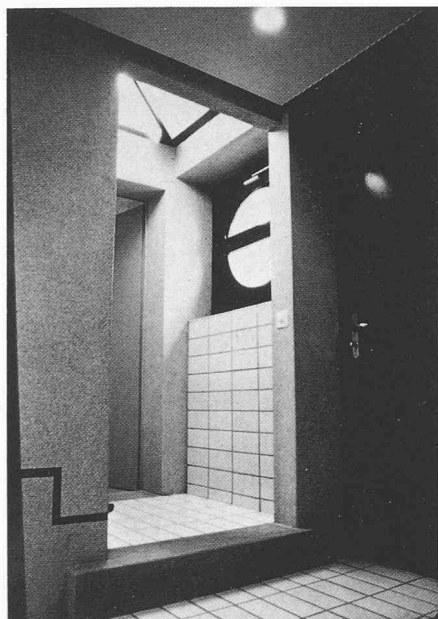
L'accès à l'étage depuis le hall d'entrée du nouveau logement

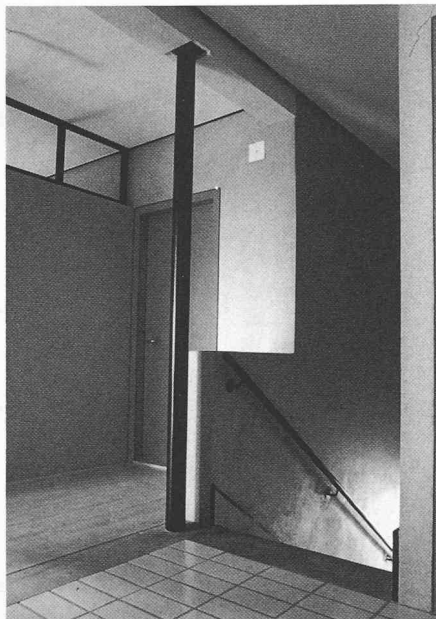
Le hall à l'étage du nouveau logement

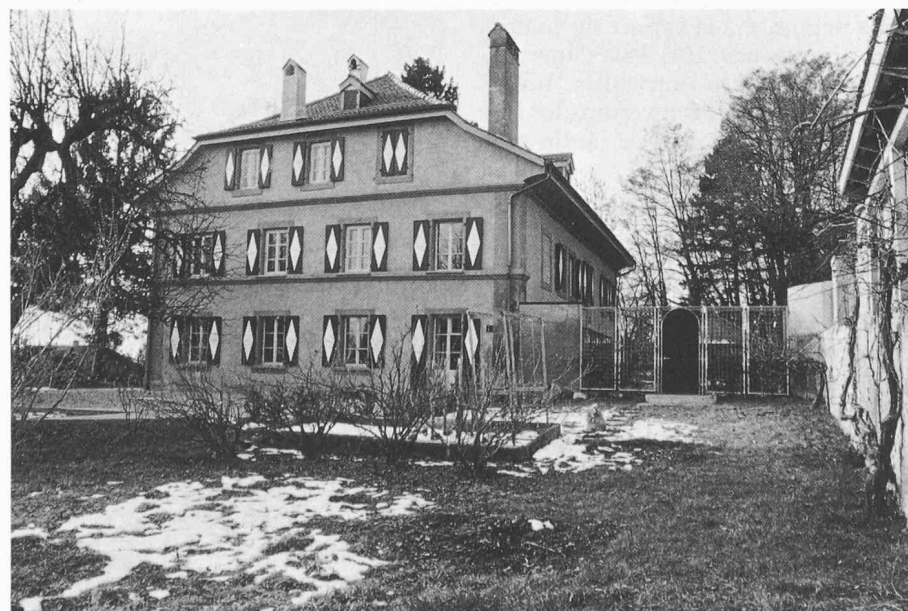
Vue de l'ancienne partie rurale du bâtiment

La démolition de l'ancienne annexe permet de rééquilibrer la façade et de mettre en relation la cour et le jardin
