## Eine CKW-Grundwassersanierung – ein Fallbericht

Jürgen Abrecht<sup>1</sup>

<sup>1</sup> GEOTEST AG, Birkenstrasse 15, 3052 Zollikofen

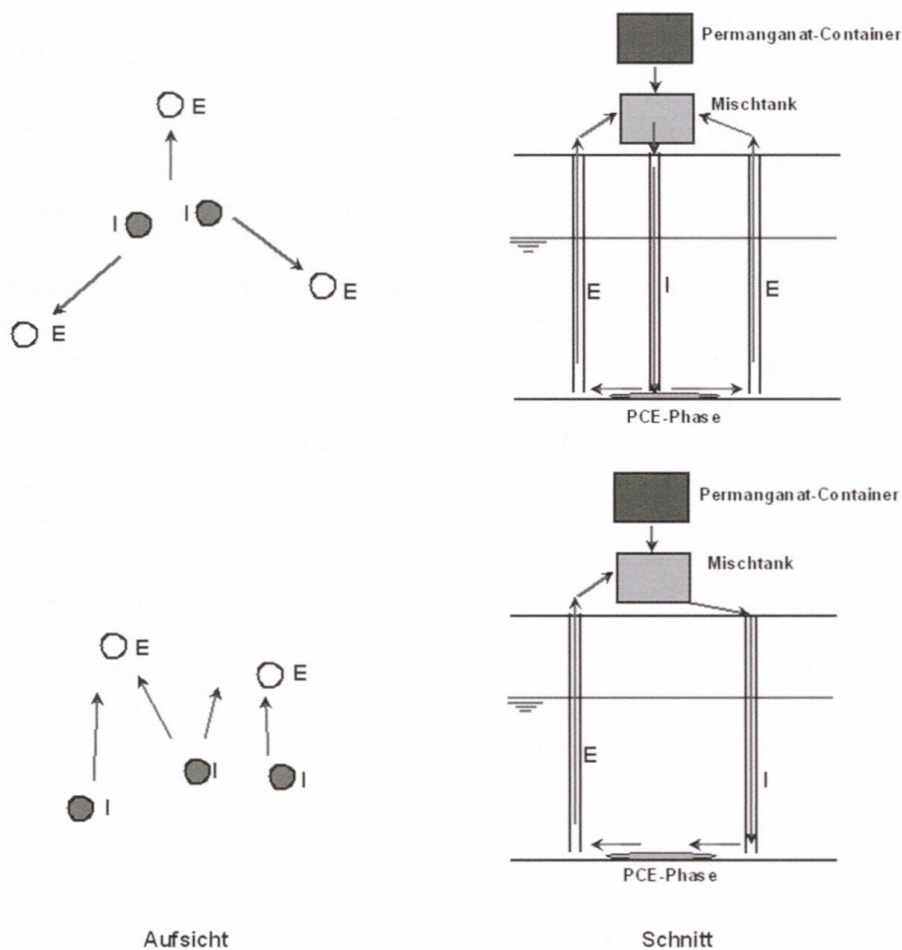
Fig. 7: Schematische Darstellung der beiden Hauptkonfigurationen für Injektions- und Extraktionspegel. Oben: Zentrale Anordnung der Injektionspegel. Unten: Obstromseitige Anordnung der Injektionspegel. Links jeweils eine Aufsicht der grundsätzlichen Anordnung der Pegel für die Injektion (I), und Extraktion (E); Rechts: Schnitte durch die beiden Anordnungen.

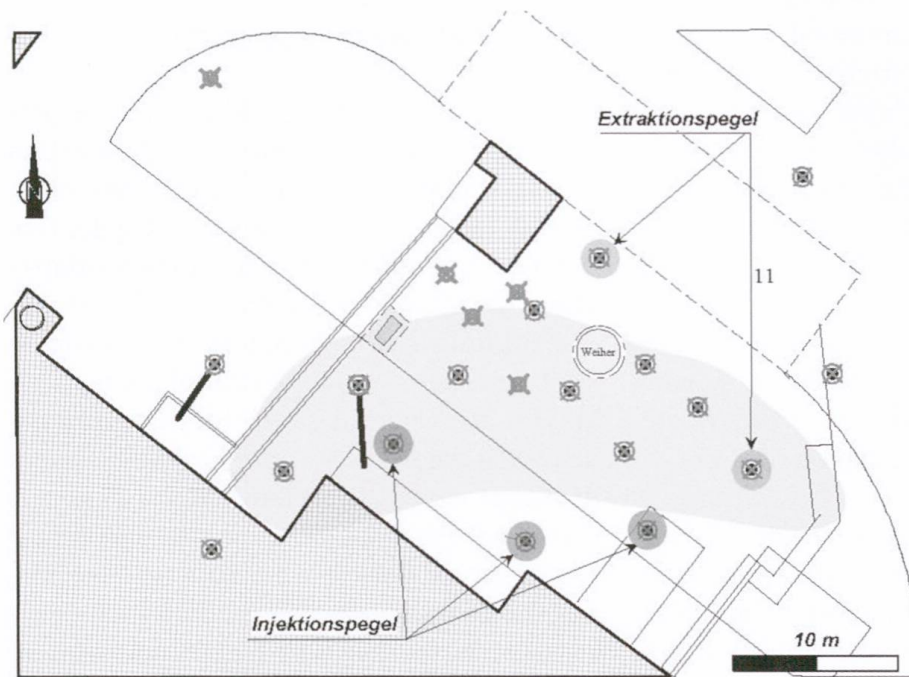
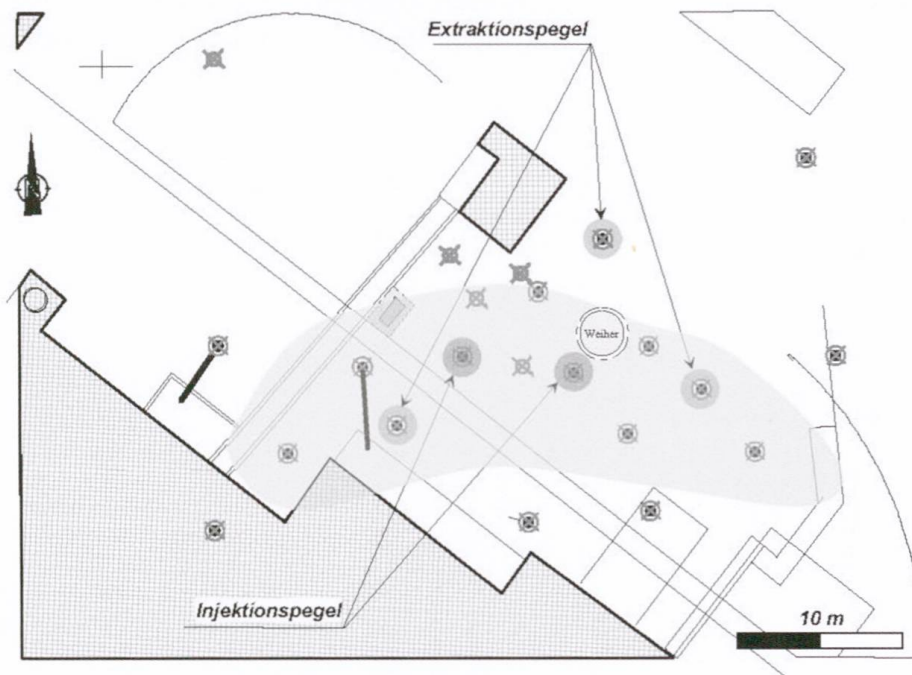
lysen aus den Pegeln im Sanierungsbereich ist immer zu beachten, dass es während der Extraktion je nach Anordnung der Pumppegel (Fig. 10) zu kleinräumigen Verlagerungen der Kontamination kommen kann. Dies ist der Grund für die beobachteten starken Konzentrationsschwankungen in den einzelnen Pegeln. Je nach Ort der Extraktion kann

Fig. 10: Beispiele für die Anordnung der Injektions- und Extraktionspegel.

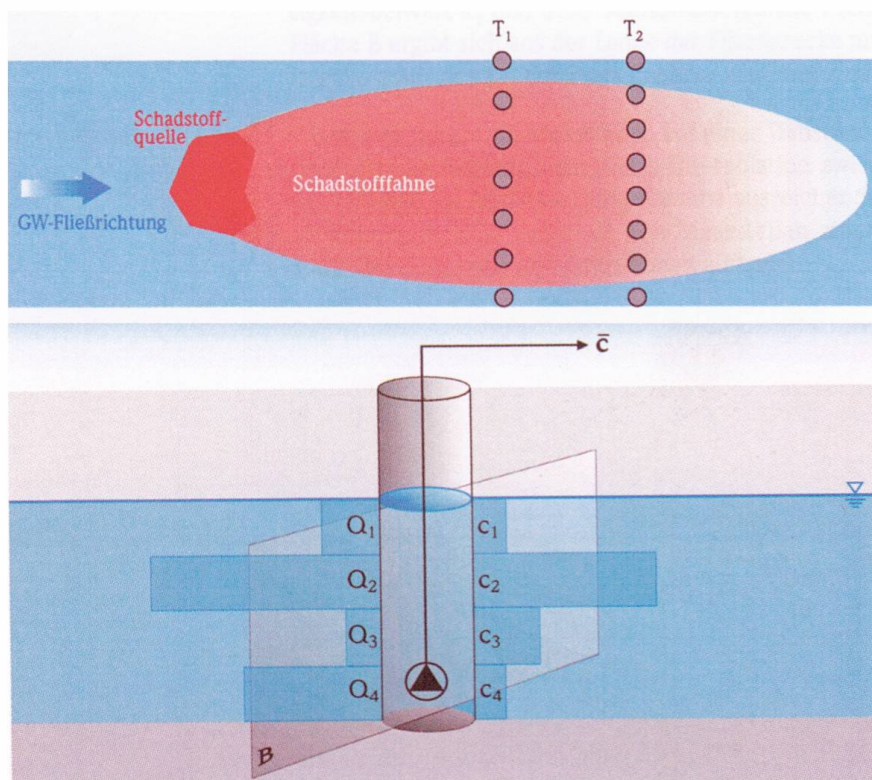
Fig. 18: Prinzip der Ermittlung der Schadstofffracht bei einem einzelnen Schadenherd. Oben: Schadstofffahne mit 2 Kontroll-ebenen (T1, T2), unten: Berücksichtigung unterschiedlicher Durchlässigkeiten  $Q$  (Zuflussgewichtung) bei der Multilevel-Beprobung. Quelle: Hessisches Landesamt für Umwelt und Geologie 2008.

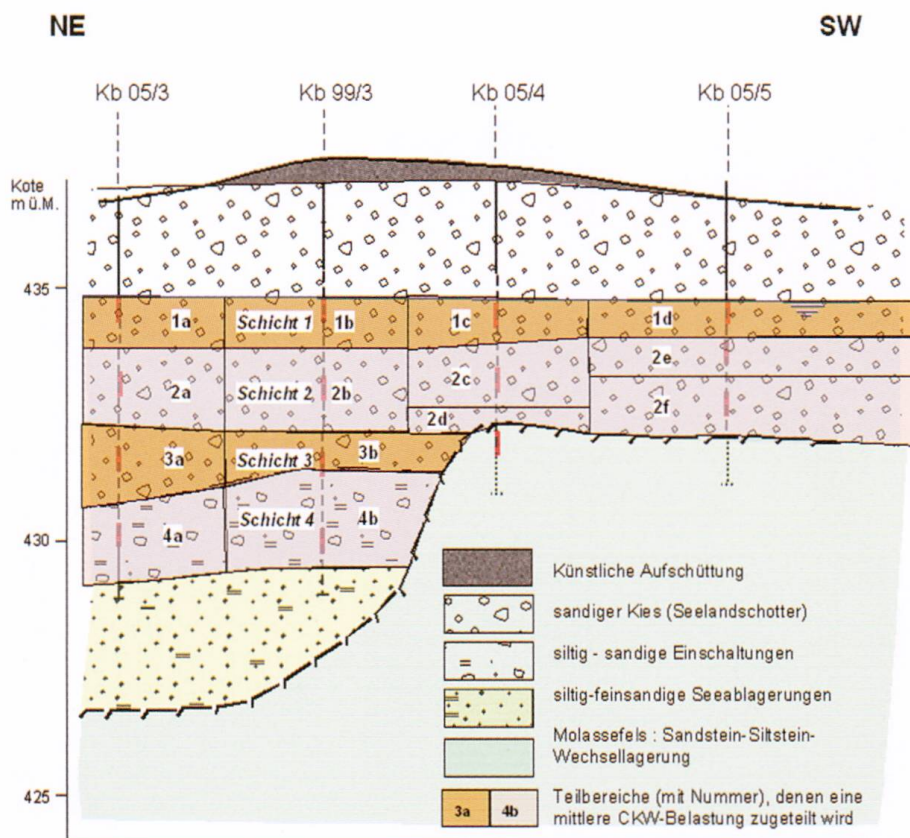
Im vorliegenden Fall haben wir als Kontrollebene (Transekt T) die durch 4 bereits bestehende Messstellen (Kb 05/3, Kb 99/3, Kb 05/4 und Kb 05/5) definierte Ebene längs der Parzellengrenze gewählt. Im Unterschied zu dieser Abbildung liegt heute die Quelle nicht (mehr) im ungesättigten Bereich (rosa angefärbt), sondern an der GW-Leiter-Basis. Für die Frachtberechnung ist dies aber nicht von Belang.

Fig. 19: Die Kontrollebene mit den 4 GW-Messstellen und ihre Unterteilung in Teilebenen. Jeder Teilebene wurden eine CKW-Konzentration, ein Gefälle und ein Durchlässigkeitsbeiwert zugeordnet.
