Die Brünigbahn und die Naturgewalten

Autor(en): **Honegger, Rolf**

Zeitschrift: **Schweizer Ingenieur und Architekt**

Band (Jahr): **106 (1988)**

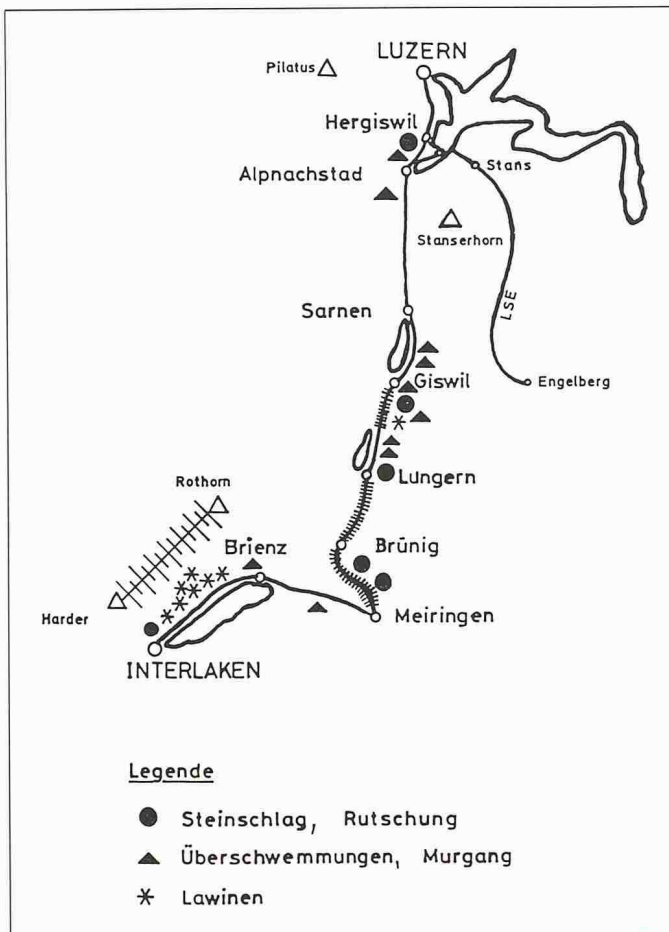
Bild 1. Übersichtsskizze Naturgefahren

Problembereiche. Die Übersichtskarte (Bild 1) zeigt die entsprechenden Zonen. Auffallend ist dabei ihre Konzen-

tration auf die Gebiete Sarnen-Lungern und Brienz-Interlaken.

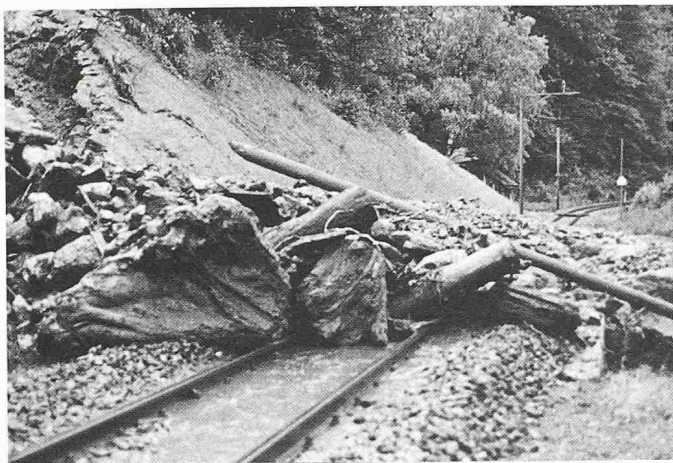
Bild 4. Mit Baumstämmen, Felsbrocken und Geröll hat der Husergraben-Bach bei Lungern 1986 das Bahngleis verschüttet

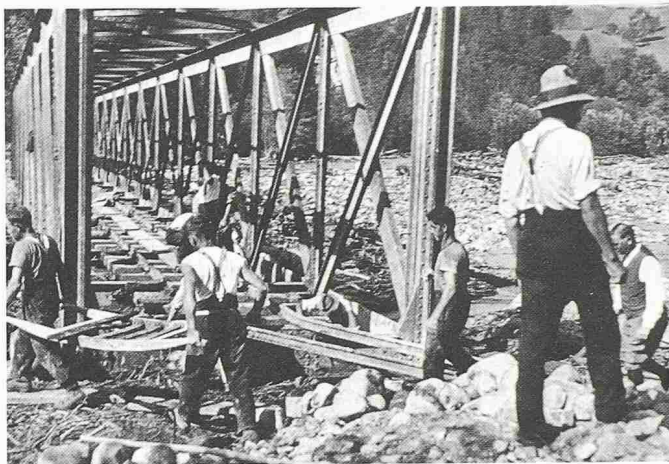
den erosionsanfälligen Gesteinsformationen, die der Kraft eines Geschiebeführenden Wildbaches keinen Widerstand entgegenbringen. Wie enorm diese Kraft ist, soll ein Beispiel illustrieren: Die «grosse Schliere» bei Alpnach, in normalen Zeiten ein harmloser Bach, schwillt nach Regenfällen zu einem tobenden Wildbach von 20 Meter Breite und zwei Meter Höhe an, der 1931 gar die damalige Bahnbrücke wegriß und um 45 Grad flussabwärts abdrehte (Bild 5).

Bild 5. Die «grosse Schliere», normalerweise ein harmloser Bach, schwoll 1931 zu einem tobenden Wildbach an, dem selbst die massive Eisenbahnbrücke bei Alpnach nicht zu widerstehen vermochte.
