Schäden am Zweischalenmauerwerk

Konstruktive Probleme beim Einbau von Polyurethan-Hartschaumplatten in Flachdächer

VON PAUL-ANDRÉ DUPUIS,
CHRISTOPH WEDER UND
ROLAND BÜCHLI,
DÜBENDORF

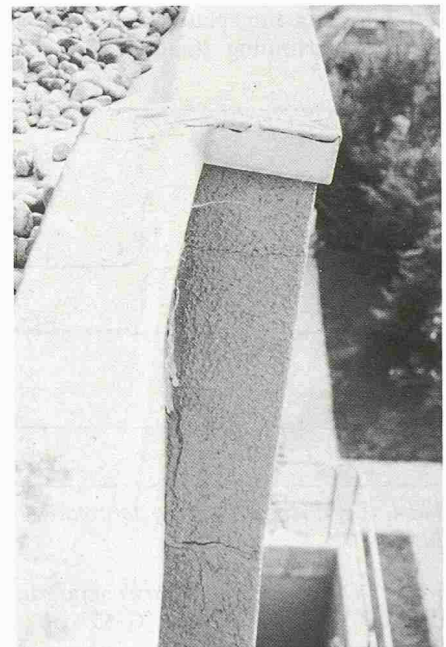
Fällen zeigten diese eine im Dachrandbereich nach aussen verschobene bzw. geknickte äussere Backsteinschale (Bild 1).

Bild 1. Die äussere Backsteinschale ist geknickt

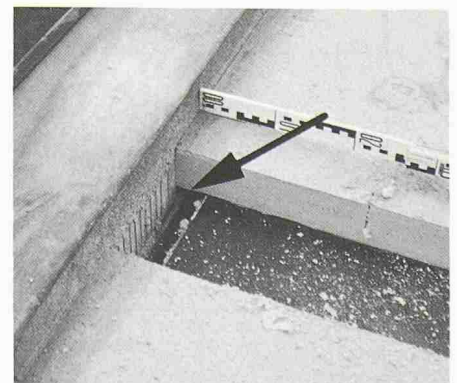
Den Flachdächern wurde Probematerial entnommen. Gleichzeitig wurde der Zustand der eingebauten Materialien festgestellt. Dabei zeigte sich, dass in allen Fällen die Wärmedämmung aus Polyurethan-Hartschaumplatten (im weiteren PUR-Platten genannt) satt an der verschobenen äusseren Backsteinschale anliegt (Bilder 2 und 3).

Bild 2. Die PUR-Platten liegen satt an der äusseren Backsteinschale an. Der Pfeil deutet auf den Spalt, der durch die Verschiebung der äusseren Schale entstanden ist.

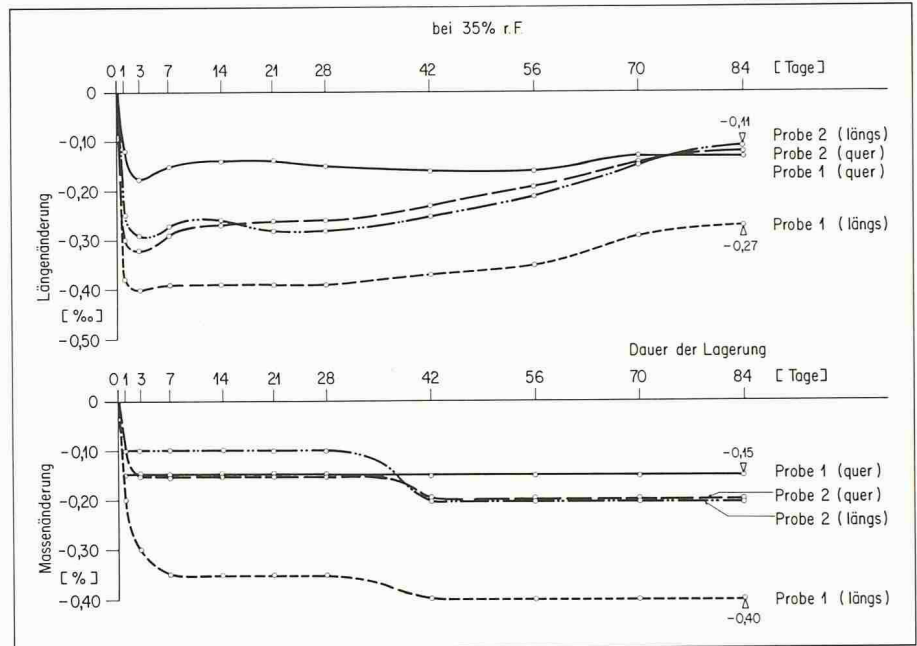
Die Lagerung der Probekörper bei konstantem Klima von 20 °C/35% r.F. hat nach einer anfänglichen Verkürzung eine stetige Zunahme der Probenlängen ergeben (bis 0,17‰ in 84 Tagen). Die Massen hingegen zeigten sich in dieser Zeit nach einer anfänglichen Abnahme konstant oder waren leicht abnehmend (Bild 6).

Auch bei Lagerung in konstantem Klima zeigte sich über einen Zeitraum von 70 bis 100 Tagen trotz gleichbleibender Massen eine stetige Ausdehnung. Diese nahm mit fortschreitender Versuchsdauer zu (Bild 6).

Bild 6. Dimensions- und Massenänderung einer PUR-Platte bei Lagerung in konstantem Klima von 20 °C/35% r.F.
