Korrosion durch Mikroorganismen

Korrosion an einem Dach aus sendzimir-verzinkten Stahltrapezprofilen durch Stoffwechselprodukte von Mikroorganismen

VON FRANK ESCHER UND
HANS MOOR,
WINTERTHUR

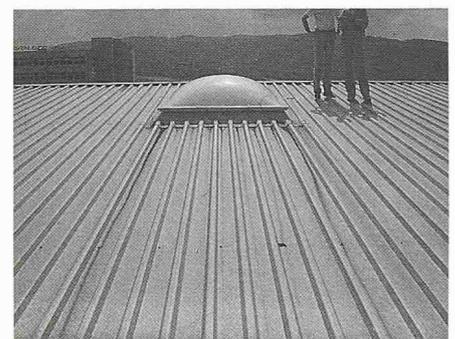
mehrere Lichtkuppeln eingesetzt, welche mit glasfaserverstärktem Polyester eingefasst sind. Von diesen Einfassungen geht eine intensive Korrosion auf das untenliegende verzinkte Eisenblech aus (Bild 1).

Bild 1. Lichtkuppel mit Polyestereinfassung. Korrosion auf dem verzinkten Eisenblech

Eine Möglichkeit der Sanierung wäre die Behandlung aller Kunststoffflächen mit einem Biocid, nachdem diese sorgfältig gereinigt worden sind. Die korrodierten Partien des Blechdaches sollten nach entsprechender Reinigung mit einem Zinkanstrich versehen werden. Letztlich scheint eine Kontrolle in jährlichen oder kürzeren Abständen angebracht.

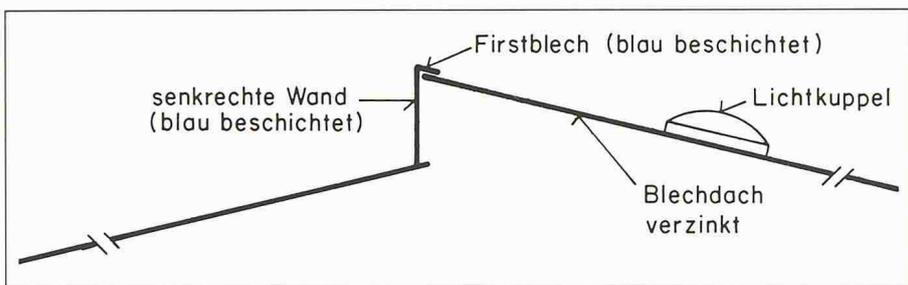
Wie die Skizze (Bild 3) zeigt, hat das Dach eine ca. 2 m hohe senkrechte Wand, die in den First übergeht (sog. versetzte Dachfläche). Das Material dieser Wand ist ein blaubeschichtetes, geripptes Eisenblech. Die chemische Zusammensetzung der Beschichtung wurde nicht bestimmt. Es dürfte sich um eine Polyesterbeschichtung handeln, wie sie für solche Zwecke oft ver-

Bild 3. Schnittskizze durch das Dach

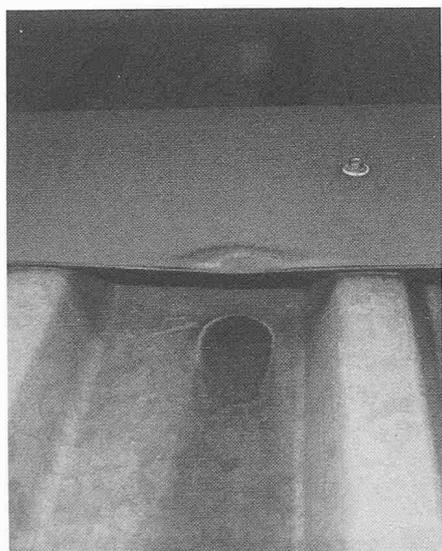
Man sieht auch hier, dass die Korrosion überall dort ihren Anfang nimmt, wo Tropfwasser vom Firstblech oder der senkrechten Wand auf das verzinkte Dachblech gelangt. Ferner sind deutliche Verfärbungen des Firstbleches zu erkennen (Bild 4).

Bild 4. Firstblech, Ausgang der Korrosion

Die Untersuchung des blaubeschichteten Firstbleches ergab bezüglich Ablagerung von flechtenartigen Gebilden einen ähnlichen Befund. Auffallend war, dass die Beschichtung infolge von Alterungsprozessen vor allem an der Kante sehr rissig ist. Dies erleichtert natürlich das Festklammern von Mikroorganismen.

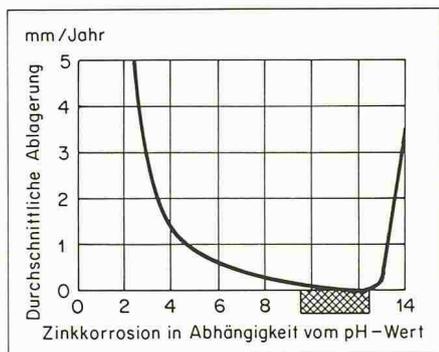
Bild 6. Zinkkorrosion in Abhängigkeit vom pH-Wert

Falls diese organischen Säuren nun aber auf das verzinkte Blechdach gelangen, ist eine Zerstörung desselben gegeben. Das Metall Zink ist gegen jegliche Säure unbeständig. Nach Müller [4] ist die Zinkkorrosion in Abhängigkeit vom pH-Wert aus der Graphik (Bild 6) ersichtlich.

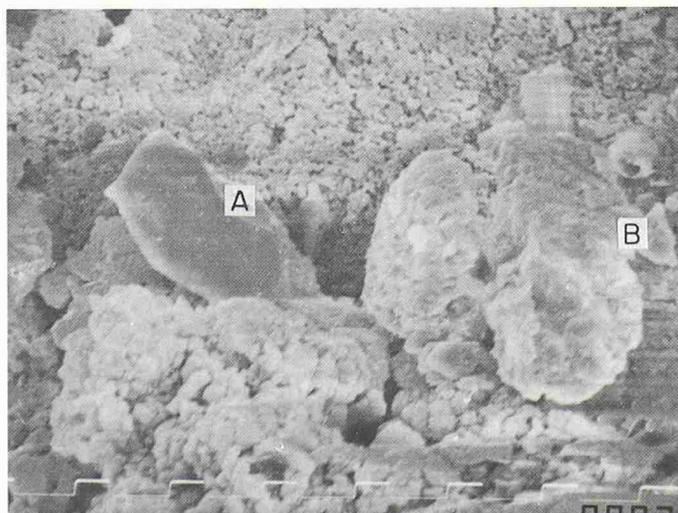
Wie bereits erwähnt, wurden starke Ablagerungen von Schmutz- und Russpartikeln auf dem Dach und insbesondere auf der Kunststoffeinfassung der Lichtkuppeln festgestellt. Die Partikel haften auf dem Kunststoff, während sie vom verzinkten Blechdach weggeschwemmt werden. Die Partikel sind Agglomerate von Russ, Sand bzw. Quarz und flechtenartigen Gebilden (Bild 5). Die genaue chemische Zusammensetzung konnte nicht bestimmt werden. Es war nur möglich, eine qualitative Aussage zu machen.

Bild 5. Partikel auf der Kunststoffeinfassung der Lichtkuppel (REM 1500xAu-bedampft); A=Quarzpartikel, B=Partikel von Russagglomeration sowie flechtenartige Gebilde

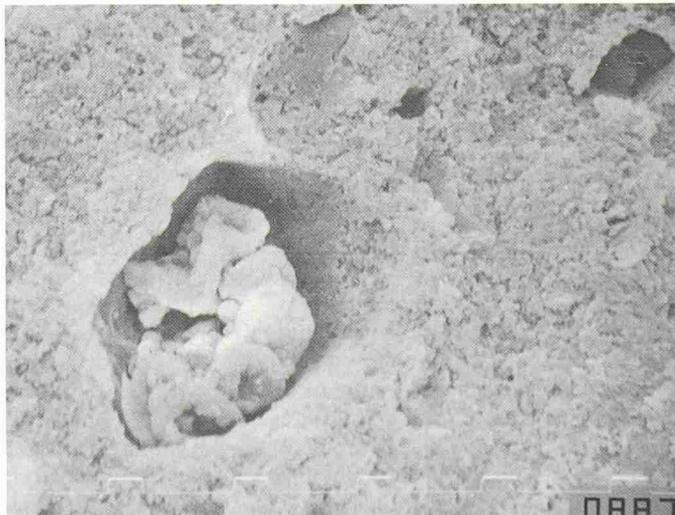
Bild 7. Die Oberfläche der Lichtkuppel-einfassung mit flechtenartigen Partikeln (REM, Au-bedampft, 2000x)

In Bild 7 sind flechtenartige Partikel, die auf der Kunststoff-Oberfläche haften, erkennbar. Diese sind trotz Reinigen einer Probe der Kunststofffläche mit Ultraschall nicht vollständig entfernbare. Es ist deutlich sichtbar, dass diese Partikel in Vertiefungen liegen. In einzelnen Fällen konnten sogar kleine Löcher von ca. 0,5 mm Durchmesser konstatiert werden.
