Risikoanalyse über den Betriebszustand der Wettsteinbrücke in Basel

Autor(en): **Grob, Josef**

Zeitschrift: **Schweizer Ingenieur und Architekt**

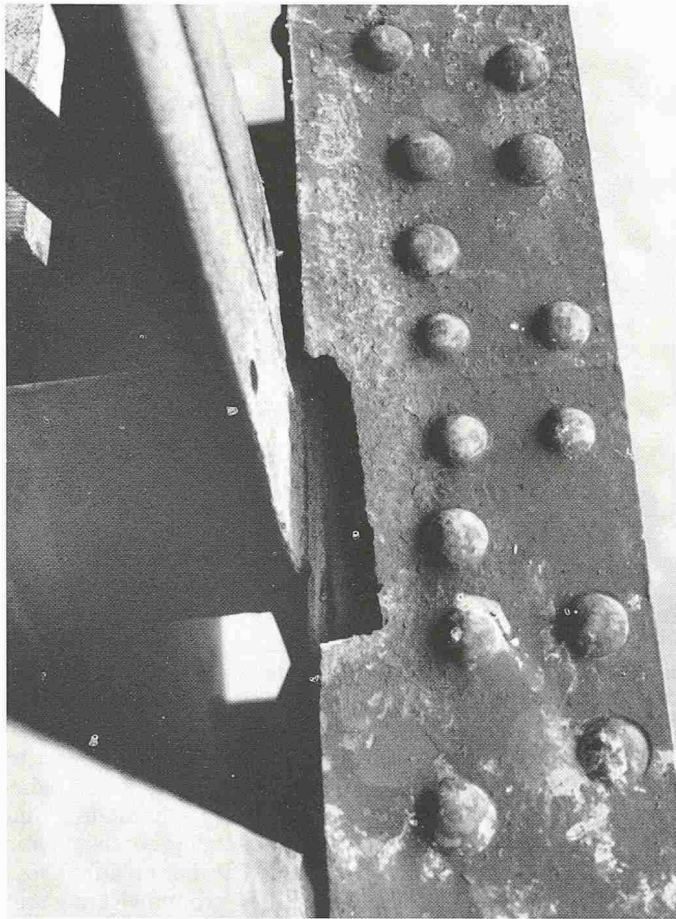
□ Die Gurtlamellen der Rand-Bögen sind vielerorts stark abgerostet, bei einem Lamellenstoss am Oberflansch ist sogar ein 16 cm langes Lamellenstück infolge Durchrostung abgebrochen (Bild 5).

Bild 5. Abgebrochenes Lamellenstück

de Wasser zu dieser Entwicklung beigetragen. Die kritischen Stellen der Schweisseisen-Konstruktion wurden aus diesem Grunde im Rahmen der konservierenden Sofortmassnahmen 1985 gereinigt und mit einem neuen Korrosionsschutz versehen. Seitdem konnten an der Schweisseisen-Konstruktion infolge Korrosion keine weiteren bedrohlichen Schadenentwicklungen mehr festgestellt werden.

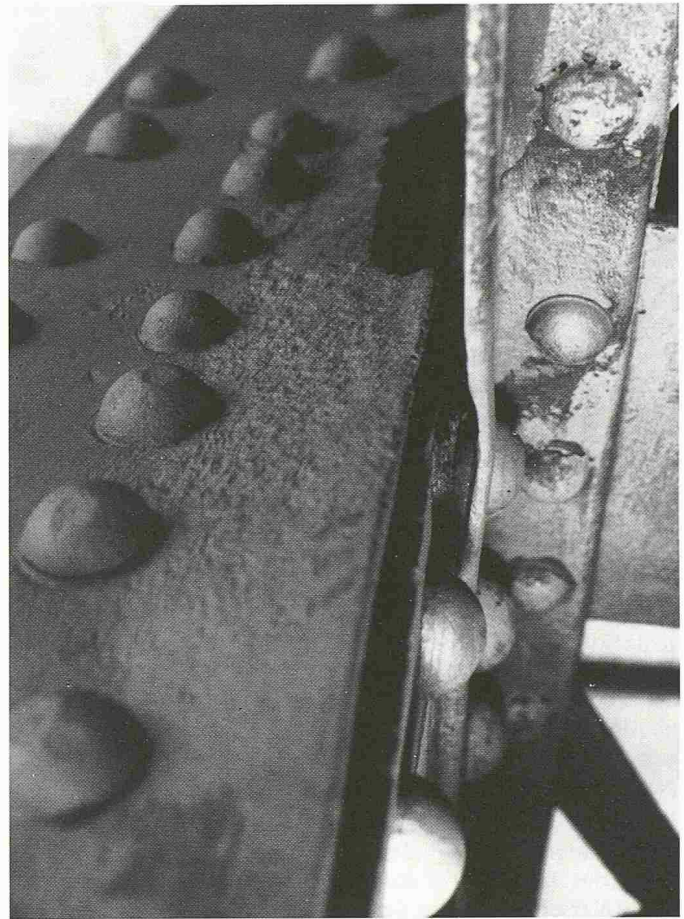
□ An den äusseren Pfosten und Streben beim Anschluss an die Oberkante der Rand-Bögen haben sich maximal 4 bis 5 mm tiefe Rosteinkerbungen (Bild 7) gebildet. Von den ursprünglich 8 mm dicken Profilen verbleibt also örtlich eine minimale Wandstärke von nur 3 bis 4 mm.

Bild 7. Rosteinkerbung an einem Pfosten

- Ermüdungsfestigkeit: $\Delta\sigma_R = 60 \text{ N/mm}^2$
- Eine Ausnahme bilden die stark gekerbten Pfosten und Streben der Randträger. Für ihre Überprüfung wurde der Vergleichswert der rechnerischen Ermüdungsfestigkeit vorsichtigerweise reduziert auf:
- Ermüdungsfestigkeit: $\Delta\sigma_R = 50 \text{ N/mm}^2$

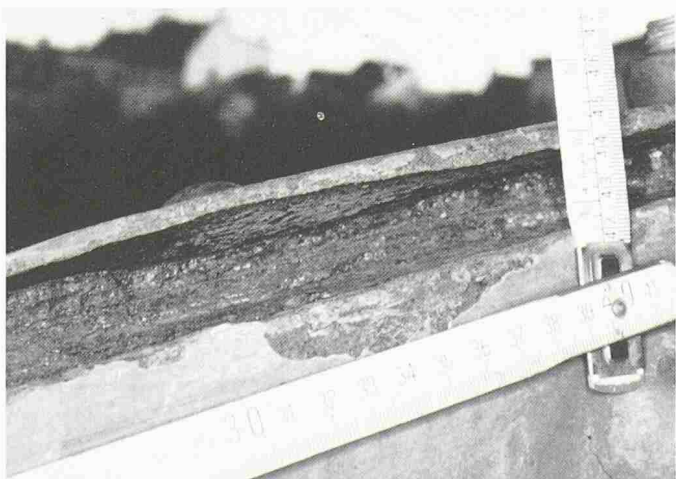
□ Durch Zwischenrostbildung sind die Gurtlamellen der Rand-Bögen stark verformt (Bild 6). Die Rostaufreibungen erreichen dabei zwischen den Gurtlamellen und Winkeln Werte von maximal 33 mm (Bild 8).

Bild 6. Rostauftriebung einer Gurtlamelle

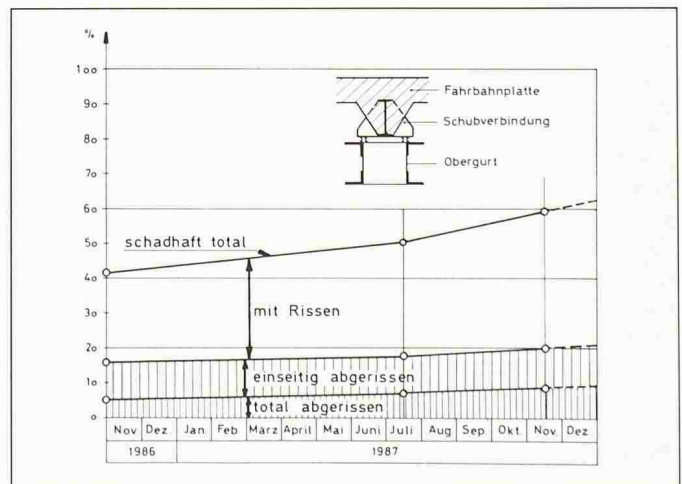
Die Schubverbindungen sind über paarig angeordnete Stahlklötze mit Kehlnähten auf den Obergurten ange-

schweisst (Bild 9). Sie sind unzureichend konstruiert und könnten die Schubkräfte bei voller Verbundwirkung nicht aufnehmen. Durch Schwinden des Betons und durch Temperatureinwirkungen sowie durch die verminderte Bewegungsmöglichkeit der Fahrbahnlager, infolge Verschmutzung und Rostbildung, entstanden durchgehende Querrisse in der Fahrbahnplatte. Diese verminderten die Verbundwirkung und damit auch die Beanspruchung der Schubverbindungen in starkem Ausmass.

tem Masse Schweissnaht-Risse auf. Die Ursache für diese Risse liegt nicht in der Schubübertragung, sondern in Zwangsbeanspruchungen, die durch das unterschiedliche Verformungsverhalten von Fahrbahnplatte und Schweisseisen-Konstruktion bedingt sind. Die massgebenden Zwängungen werden durch Temperaturunterschiede sowie durch lokale Plattendeformationen verursacht, welche infolge der fortgeschrittenen Schadenentwicklung (lo-

Sobald eine Schubverbindung infolge Reissen der Schweissnähte ausgefallen ist, werden die benachbarten Schubverbindungen stärker beansprucht, was zu einem beschleunigten Aufreissen der Schweissnähte an diesen Schubverbindungen führt (Bild 9).

Bild 9. Entwicklung der Schweissnaht-Risse an den Schubverbindungen

Die Schubverbindungen wurden nicht nachgerechnet. Ihr Totalausfall führt zu Kräfteumlagerungen, welche die Schweisseisen-Konstruktion ohne weiteres verkraften kann. Dagegen werden durch das sukzessive Abreissen der Schubverbindungen die von Fahrzeugen stammenden Schläge auf die Schweisseisen-Konstruktion verstärkt. Dies ergibt eine Vergrösserung der Sprödbrechgefahr in unbekanntem Ausmass.

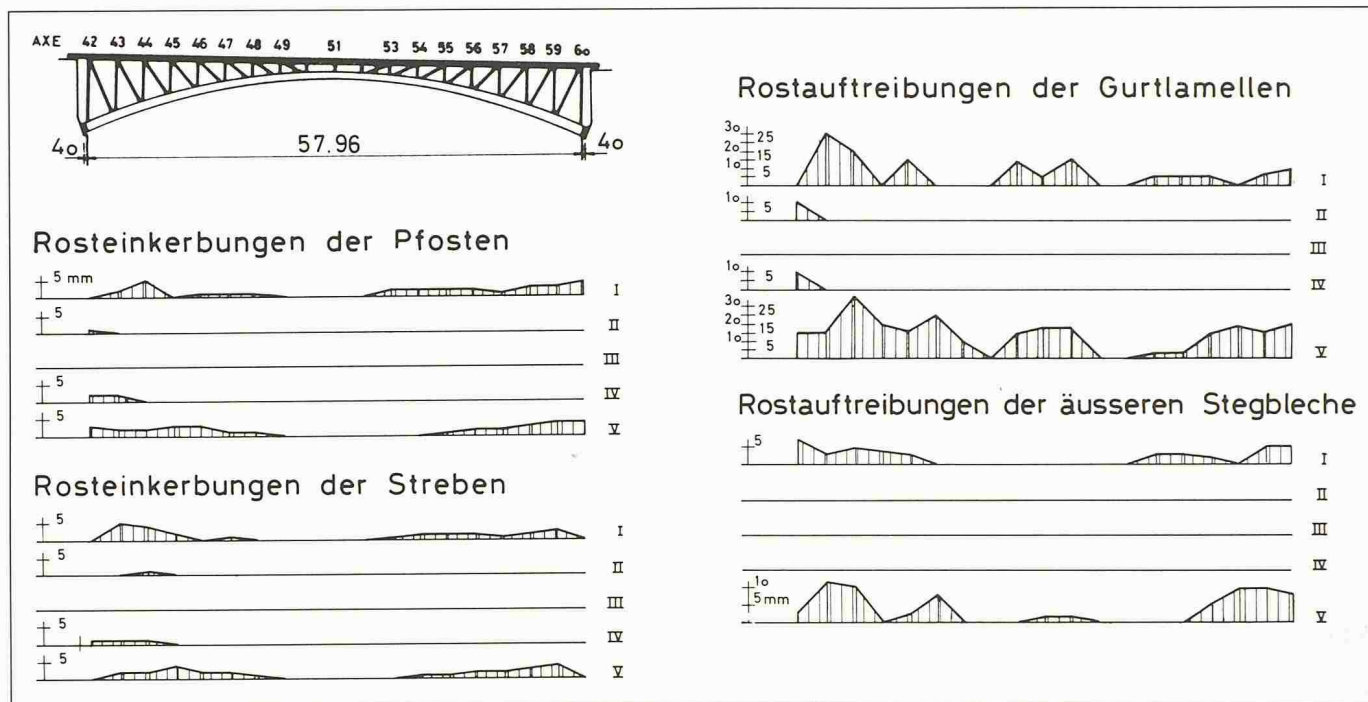
Es fällt auf, dass die gravierenden Korrosionsschäden fast ausnahmslos auf die ober- und unterwasserseitigen

Randträger der Schweisseisen-Konstruktion beschränkt sind (Bild 8). Diese Bauteile waren bis zum Jahre 1936, als die seitlichen Brückenteile für die heutigen Gehwege und Velostreifen angebaut wurden, voll der Witterung ausgesetzt.

Die im Jahre 1984 durchgeführte Untersuchung hat im Vergleich zur Kontrolle des Jahres 1975 eine fortschreitende Verschlechterung des Bauzustandes der Schweisseisen-Konstruktion als Folge von verschiedenartigen Korrosionserscheinungen ergeben. Nebst anderen Faktoren hat auch das durch die undicht gewordene Fahrbahn dringen-

Bild 8. Rostschäden am 3. Brückenfeld
