# Schäden am Zweischalenmauerwerk: konstruktive Probleme beim Einbau von Polyurethan-Hartschaumplatten in Flachdächer

Zeitschrift: **Schweizer Ingenieur und Architekt**

## Schäden am Zweischalenmauerwerk

Konstruktive Probleme beim Einbau von Polyurethan-Hartschaumplatten in Flachdächer

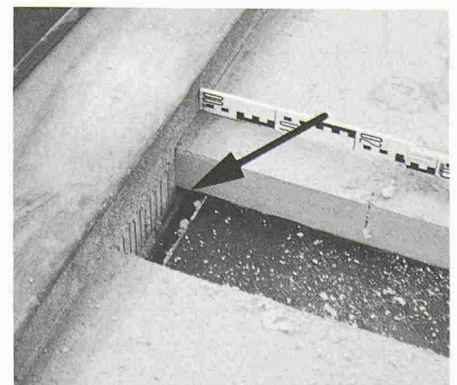
Den Flachdächern wurde Probematerial entnommen. Gleichzeitig wurde der Zustand der eingebauten Materialien festgestellt. Dabei zeigte sich, dass in allen Fällen die Wärmedämmung aus Polyurethan-Hartschaumplatten (im weiteren PUR-Platten genannt) satt an der verschobenen äusseren Backsteinschale anliegt (Bilder 2 und 3).

Bild 2. Die PUR-Platten liegen satt an der äusseren Backsteinschale an. Der Pfeil deutet auf den Spalt, der durch die Verschiebung der äusseren Schale entstanden ist.

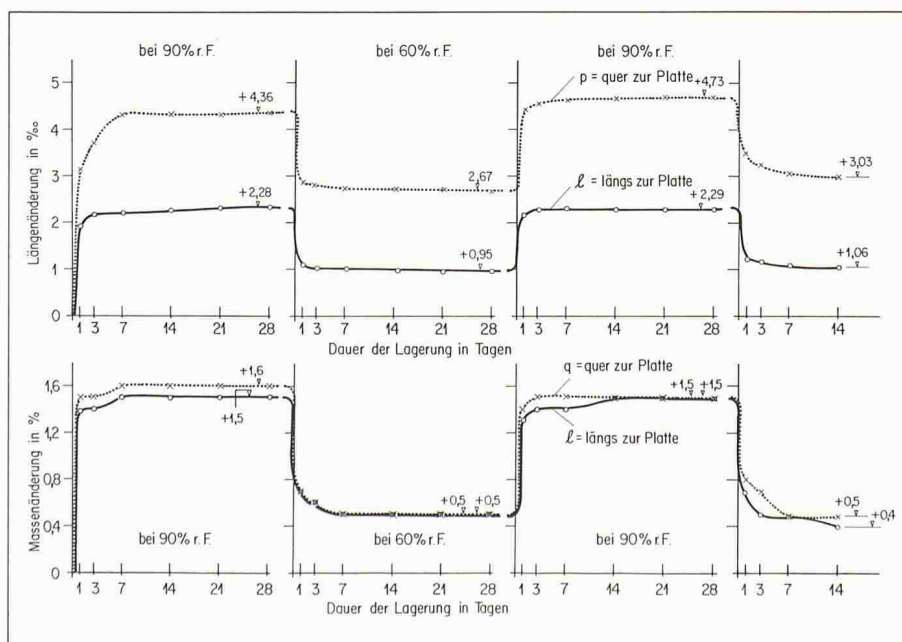
Bild 5. Dimensions- und Massenänderung einer PUR-Platte bei Lagerung in Wechselklima 20 °C/90% r.F. und 20 °C/60% r.F.

Die Prüfung der feuchtigkeitsbedingten Dimensionsänderung hat bei allen drei Fällen ähnliche Werte ergeben. Es resultierten Längenänderungen bei wechselnder Klimalagerung von  $-0,67\%$  bis  $+4,88\%$  und Massenänderungen von  $-0,35\%$  bis  $2,1\%$ . In Bild 5 ist das Ergebnis einer Prüfung bei wechselnder Klimalagerung zwischen  $60\% \text{ r.F.}$  und  $90\% \text{ r.F.}$  dargestellt.

Der Feuchtigkeitsgehalt der in den Dächern eingebauten PUR-Platten ist mit einer Ausnahme nicht zu beanstanden und muss als trocken bezeichnet werden. Gleichwohl wurden diese Feuchtigkeitswerte in den Laborversuchen bei Lagerung in wechselndem Klima nicht erreicht. Diese relativ geringen Veränderungen des Feuchtigkeitsgehaltes bewirkten in den Laborversuchen eine für Wärmedämmstoffe beachtliche Längenänderung (Bild 5).

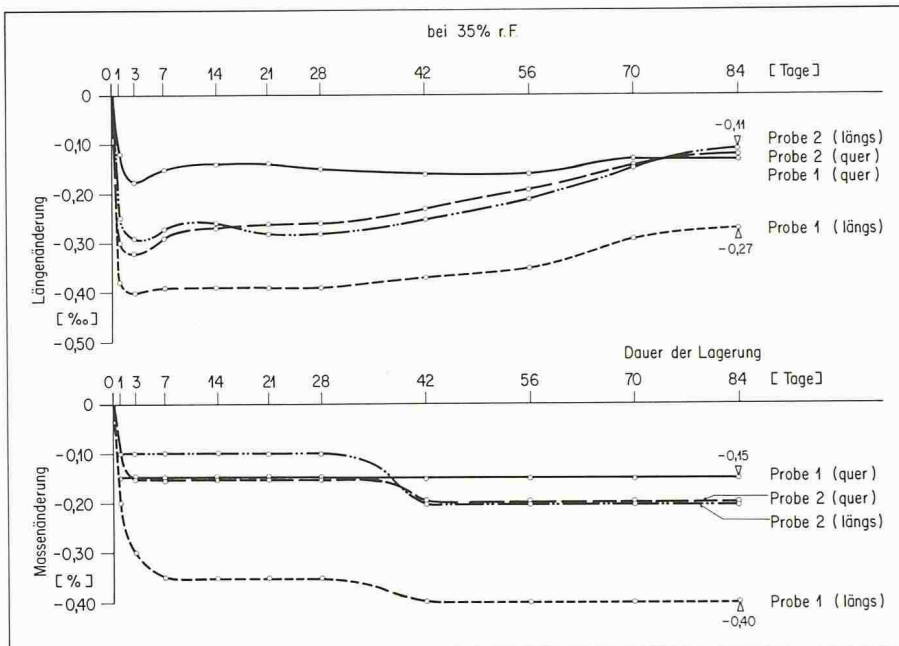
Die Lagerung der Probekörper bei konstantem Klima von  $20^\circ\text{C}/35\% \text{ r.F.}$  hat nach einer anfänglichen Verkürzung eine stetige Zunahme der Probenlängen ergeben (bis  $0,17\%$  in 84 Tagen). Die Massen hingegen zeigten sich in dieser Zeit nach einer anfänglichen Abnahme konstant oder waren leicht abnehmend (Bild 6).

Auch bei Lagerung in konstantem Klima zeigte sich über einen Zeitraum von 70 bis 100 Tagen trotz gleichbleibender Massen eine stetige Ausdehnung. Diese nahm mit fortschreitender Versuchsdauer zu (Bild 6).

Bild 6. Dimensions- und Massenänderung einer PUR-Platte bei Lagerung in konstantem Klima von  $20^\circ\text{C}/35\% \text{ r.F.}$

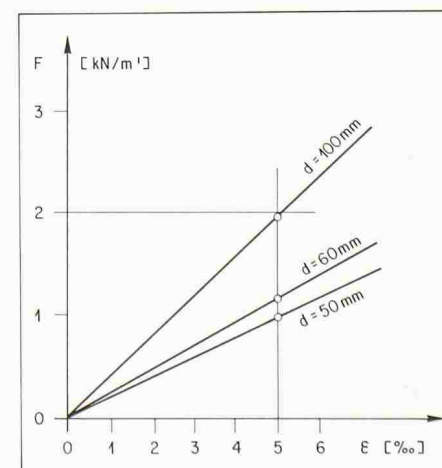
$$F = \sigma \cdot A = 0,198 \text{ kN/m}^1 \dots 1,975 \text{ kN/m}^1 \text{ (Bild 7)}$$

Bild 7. Beziehung zwischen der Druckkraft pro Laufmeter PUR-Plattenlänge und der Verformung bei unterschiedlichen Plattendicken

Addieren sich am oberen Rand der äusseren Schale noch zusätzliche «Stosskräfte» der gleichen Grössenordnung aus der PUR-Plattenschicht, so reissen die obersten Anker aus und/oder die Lagerfugen lösen sich ab.
