Statische Sicherung historischer Bauten

Von E. Schubiger, Zürich

Kartause Ittingen

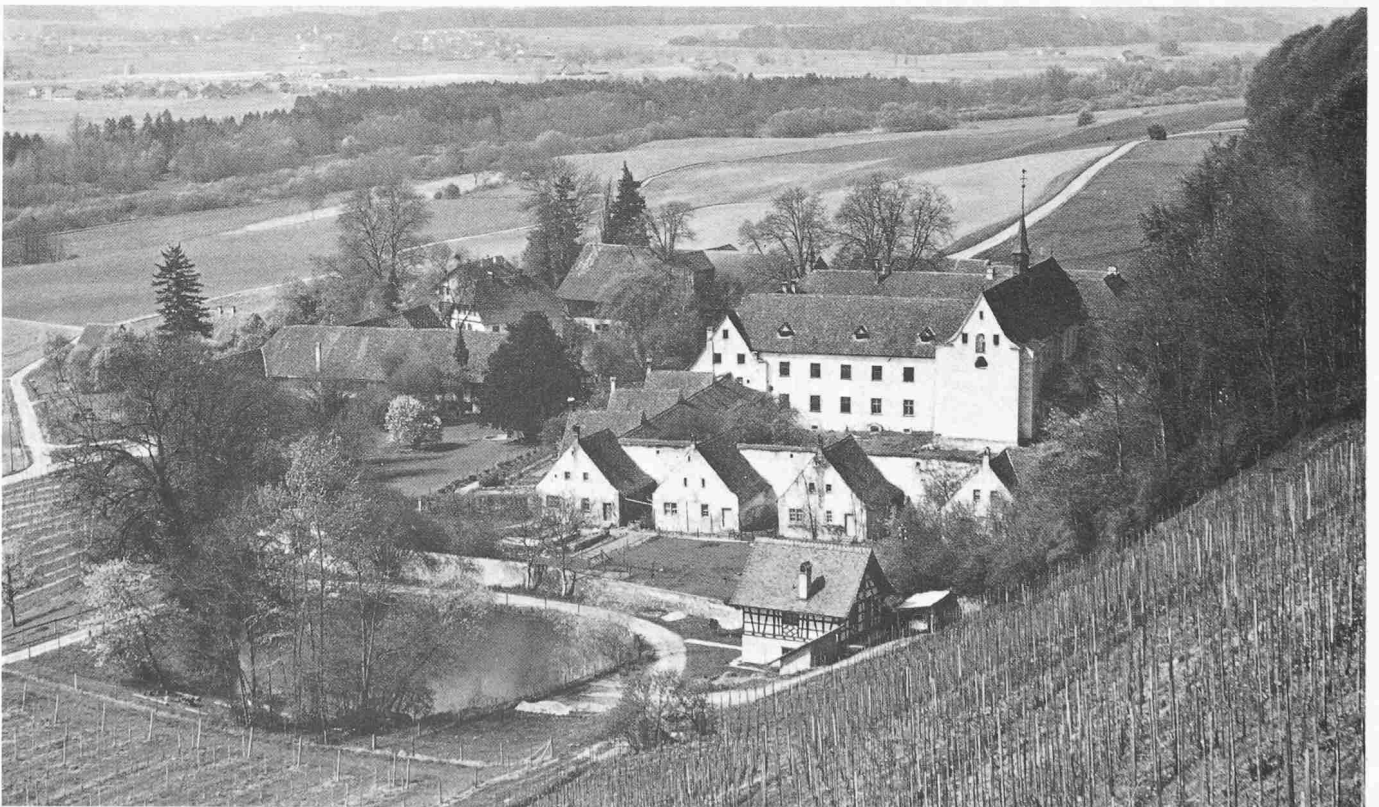
Dem Bauingenieur stellen sich hauptsächlich folgende vier Aufgaben: Nachrechnung der Fundationen, Zustand und Tragfähigkeit der hölzernen Dach- und Deckenkonstruktionen, Kippsicherheit der teilweise umgestürzten Umfassungsmauer (Bild 1) und vor allem die Sicherung des Gewölbes über dem Chor der Klosterkirche. Wir beschränken uns auf die Darstellung des letzten Punktes und schicken ihr eine kurze Entwicklungsgeschichte voraus. Das Langhaus wurde im Jahre 1553 als schmales Schiff mit schlichter Flachdecke gebaut. Obschon die steilen Dachbinder dank ihren Streckbalken theoretisch keinen Horizontalschub auf die Längsmauern ausüben, sind letztere

Bild 1. Kartause von Warth aus gesehen

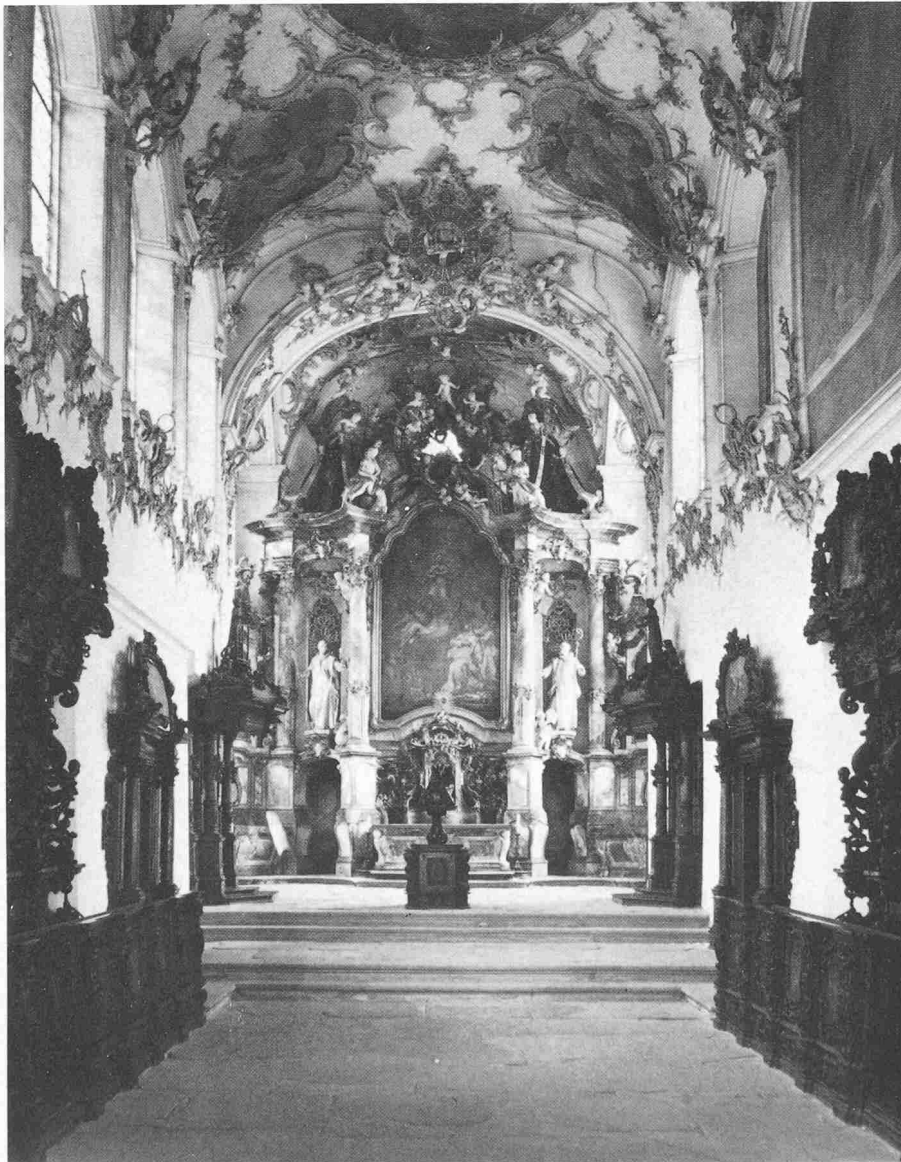
weggedrückt (Bild 6). Auf Bild 4 sind die schrägen Rissebilder im Bogen sichtbar und deuten auf die Auseinanderbewegung der Kämpferpunkte und die entsprechende Senkung des Scheitels hin. Der Bogen hinter dem Altar hat zudem den Westgiebel der Kirche in zwei Hälften getrennt. Der Spalt verläuft oben klaffend vom Estrichfenster

Bild 4. Chorbogen mit Schrägrissen

Schäden erkannt waren. Früher hätte man klaffende Mauern und Gewölbe durch Eisenstangen oder Armierungseisen zusammengehalten. Die Bewegungen wären jedoch um das Mass der elastischen Verlängerung der Bänder noch weiter gegangen. Analog einem Korsett

wird heute die Umschnürung hydraulisch vorgespannt, d. h. zum voraus um die zu erwartende Verlängerung gestreckt.

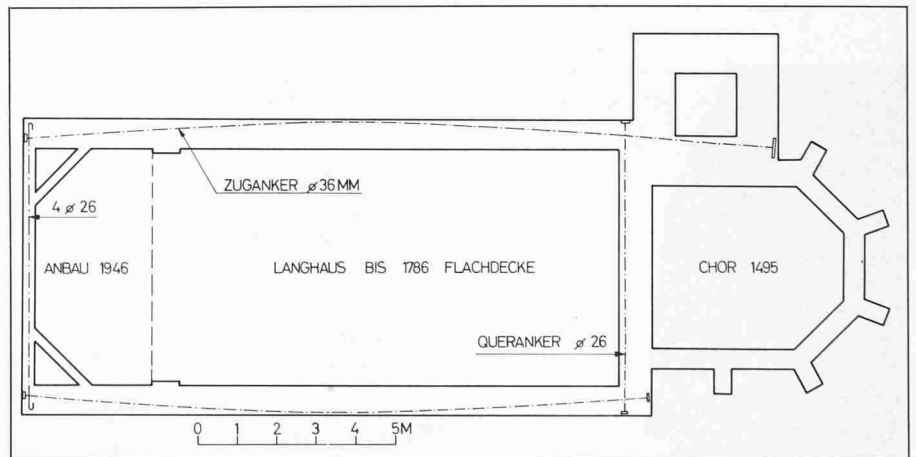
Bild 13. Verlauf der Spannglieder unter dem Gesimse
