Denkmalpflege im Kanton Schwyz 2000/2001

Markus Bamert

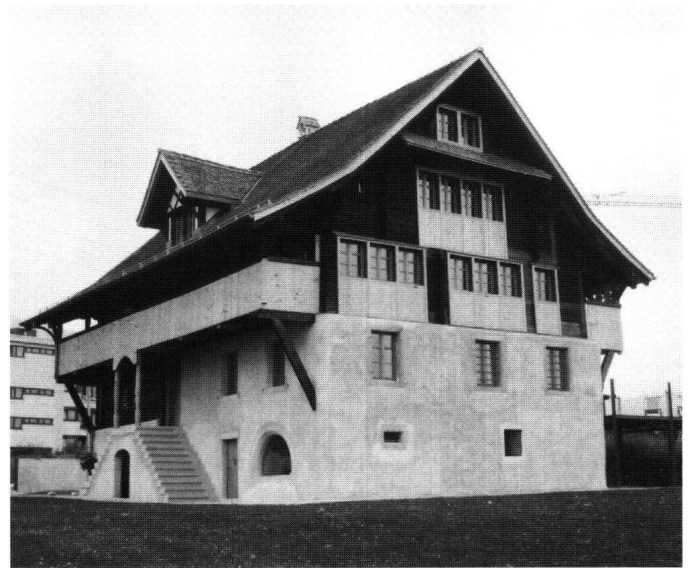
Abb. 6: Altendorf, Haus Steinegger, Hafenweg 2. Die 1518 datierte rundbogige Öffnung gehört zum ältesten Bauteil des Gebäudes, der 1577 sowohl in seiner Grundfläche wie in den Obergeschossen wesentlich erweitert worden ist.

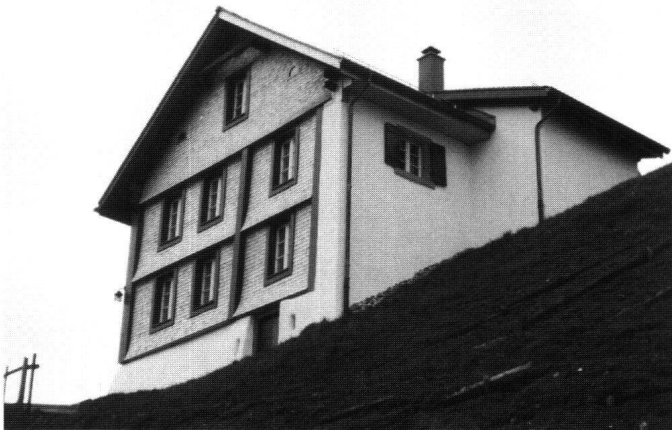
Abb. 5: Altendorf, Sigristenhaus St. Johann. Im 19. Jahrhundert wurde das Gebäude, das in seinem Kern ins 16. Jahrhundert zurückreicht, vollständig umgebaut. Der Zustand des 19. Jahrhunderts wurde bei der Sanierung beibehalten.

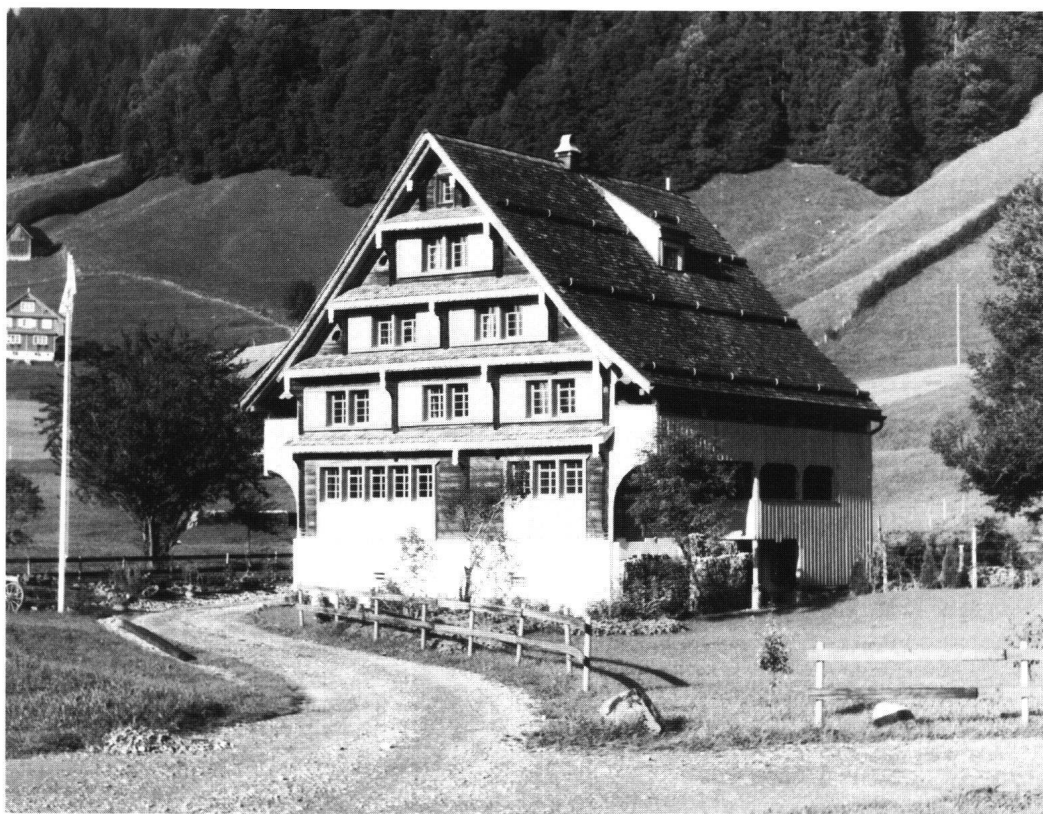
Abb. 14: Einsiedeln, Haus Steinbach, Euthal. Das Bauernhaus im Steinbach mit Baudatum 1812 gehört zu den markantesten Holzbauten im Bezirk Einsiedeln. Trotz der späten Erbauungszeit besitzt das Bauernhaus noch zahlreiche traditionelle Elemente des 17. und 18. Jahrhunderts.

tionsholz ausgewechselt werden. Dafür waren die Holzfasaden gut erhalten. Die veränderten Fensterlöcher des ersten Obergeschosses wurden in ihre alte Grösse und Einteilung zurückgeführt und die Ziehläden anhand der erhaltenen Reste wiederhergestellt. Dadurch erhielten die Fassaden ihre alten Proportionen zurück. Im Innern blieb die alte Raumeinteilung erhalten. Verstärkungen waren hingegen bei den Böden notwendig. Hier waren grösstenteils nur noch schlecht erhaltene Bohlen vorhanden, die zugleich Boden und Decke bildeten. Die Täfer, das Büfett, der Boden und der Kachelofen in der Stube wurden restauriert. Zu bedauern ist, dass der Bauherr, der unter Beizug von Kollegen die meisten Arbeiten selber ausführte, während der Bauzeit schwer erkrankte und verstarb. Seine Frau hat die Arbeiten im Sinne ihres Mannes, der sich mit dem Haus im Steinbach sehr verbunden fühlte, zu Ende geführt.
