Schäden am Zweischalenmauerwerk

Konstruktive Probleme beim Einbau von Polyurethan-Hartschaumplatten in Flachdächer

VON PAUL-ANDRÉ DUPUIS,
CHRISTOPH WEDER UND
ROLAND BÜCHLI,
DÜBENDORF

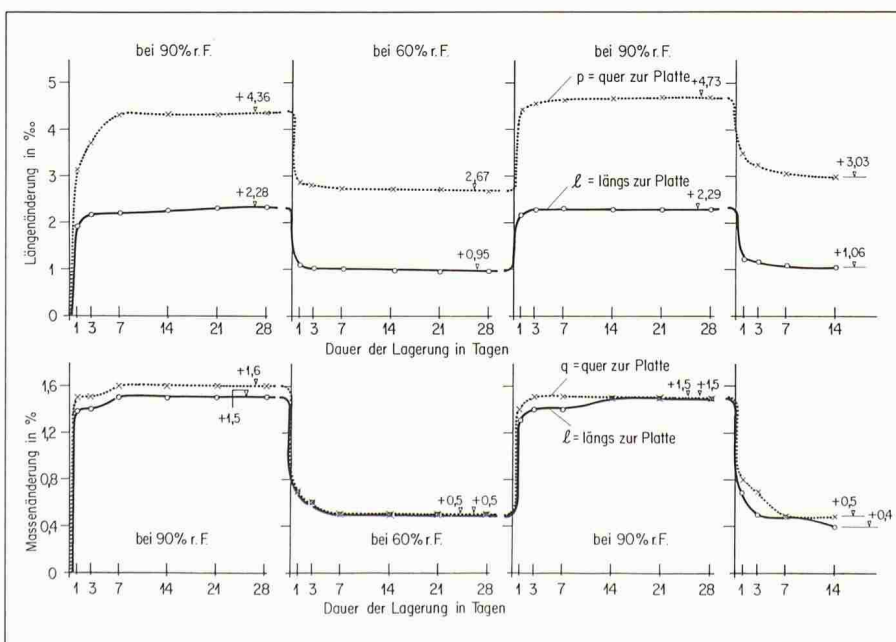
Bild 5. Dimensions- und Massenänderung einer PUR-Platte bei Lagerung in Wechselklima 20 °C/90% r.F. und 20 °C/60% r.F.

Die Prüfung der feuchtigkeitsbedingten Dimensionsänderung hat bei allen drei Fällen ähnliche Werte ergeben. Es resultierten Längenänderungen bei wechselnder Klimalagerung von -0,67‰ bis +4,88‰ und Massenänderungen von -0,35% bis 2,1%. In Bild 5 ist das Ergebnis einer Prüfung bei wechselnder Klimalagerung zwischen 60% r.F. und 90% r.F. dargestellt.

Der Feuchtigkeitsgehalt der in den Dächern eingebauten PUR-Platten ist mit einer Ausnahme nicht zu beanstanden und muss als trocken bezeichnet werden. Gleichwohl wurden diese Feuchtigkeitswerte in den Laborversuchen bei Lagerung in wechselndem Klima nicht erreicht. Diese relativ geringen Veränderungen des Feuchtigkeitsgehaltes bewirkten in den Laborversuchen eine für Wärmedämmstoffe beachtliche Längenänderung (Bild 5).
