Die Brünigbahn und die Naturgewalten

Autor(en): **Honegger, Rolf**

Zeitschrift: **Schweizer Ingenieur und Architekt**

Band (Jahr): **106 (1988)**

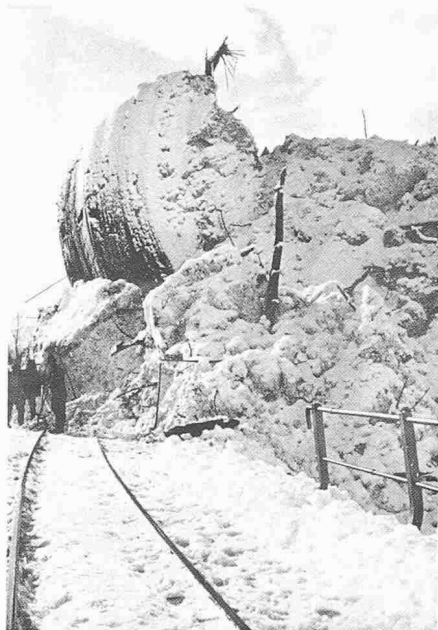
tertunnelt (Dorni, Bolau und Kehlengraben am Brienzensee). Allerdings zeigt die Statistik, dass auch bei diesen Lawinenzügen der Bahnbetrieb unterbrochen werden kann. Die Minacheri-Lawine hingegen bildet einen stetigen Gefahrenherd, hier kann schon der erstmalige Niedergang die Bahnlinie verschütten.

Bild 2. Die historische Photographie von der Minacheri-Lawine von 1942 gibt einen anschaulichen Eindruck von der Gewalt solcher mit Bäumen und Felsbrocken durchsetzter Nassschneelawinen

Schliesslich wird dort, wo die Bahn allein gefährdet ist, der Bau von Schutztunnels geprüft. Im Vorprojektstadium sind eine Schutzgalerie beim Marchgraben oberhalb Giswil und eine bei der Minacheri zwischen Oberried und Brienz.

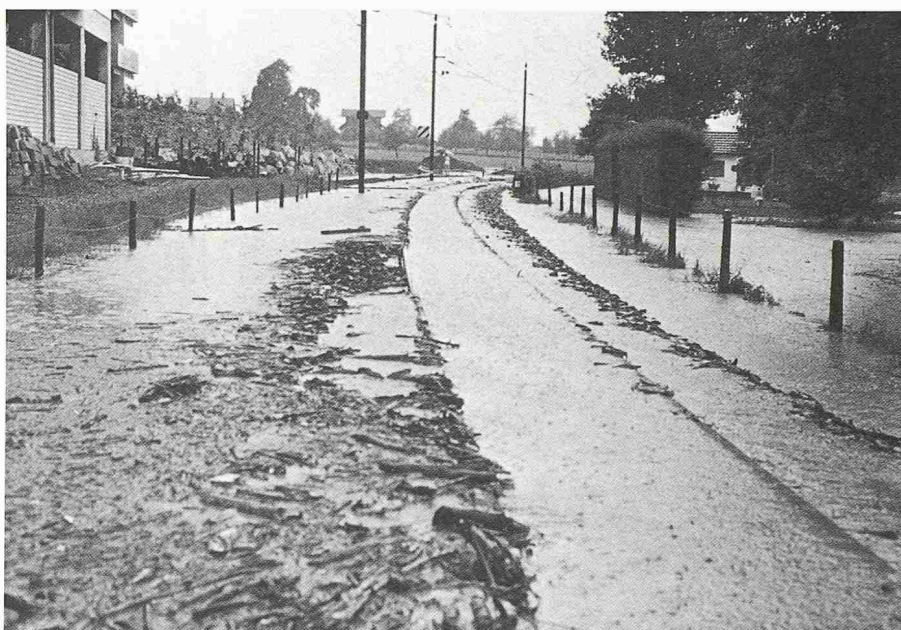
- Bach- und Flussläufe, deren Gerinnequerschnitt bzw. Abflusskapazität im Bahnbereich zu gering ist und die aus diesem Grunde überschwemmen, wie beispielsweise der Zünlibach von Sachseln (Bild 3).
- Geschiebe und Holz führende Bäche, die die Bahngleise murgangähnlich übersahren (mit ihren Schlamm- und Geröllmassen verschütten) (Bild 4) und im Falle des Baches Steinlauri 1906 und desjenigen mit Namen «grosse Schliere» 1931 sogar die Brückenwerke zerstörten.

Bild 3. Das überschwemmte Trasse der Brünigbahn nach dem schweren Unwetter von 1984 in Sachseln
