Zeitschrift: **Bauen + Wohnen = Construction + habitation = Building + home : internationale Zeitschrift**

Band (Jahr): **26 (1972)**

R. Schaal und W. Pieckert

Spontanbrüche in vorgespannten Glasscheiben durch Nickelsulfideinschlüsse

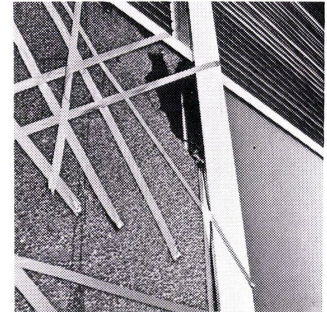
ten Bruchzentren sichergestellt werden, mit denen die Brüche eindeutig als Spontanbrüche infolge Nickelsulfideinschlüssen identifiziert werden konnten (Bild 7).
Brüche traten auch bei der Fassade des Beispiels 3 auf. Hier konnten Bruchzentren mit Nickelsulfideinschlüssen sichergestellt werden. – Die Krümel der zersprungenen Glasscheiben blieben auf der Klebeschicht zwischen Glas und Dämmung haften. Zum Zeitpunkt der Entwicklung der Konstruktion der Fassade wurde mit Spontanbrüchen in den Brüstungsfeldern gerechnet. Es hätte zu diesem Zeitpunkt noch die Möglichkeit bestanden, den zu erwartenden Schwierigkeiten durch einen Übergang auf andere Materialien auszuweichen, die positiven, bereits eingangs erwähnten Eigenschaften der Glasflächen wurden jedoch höher bewertet. Statt dessen wurde bei der Konstruktion der Fassade Wert auf einfache, leicht auszuwechselnde Anschläge und Dichtungen der Glaselemente gelegt, außerdem war die Lieferfirma bereit, die Kosten für einen eventuell erforderlichen Austausch zu übernehmen. Diese Bereitschaft ließ erkennen, daß man sich auch seitens der Produktion des Problems der Spontanbrüche intensiv angenommen hatte und nach Möglichkeiten suchte, deren Ursachen oder zumindest deren Auswirkungen zu beseitigen.

7 Sicherstellung des Bruchzentrums durch Klebestreifen.

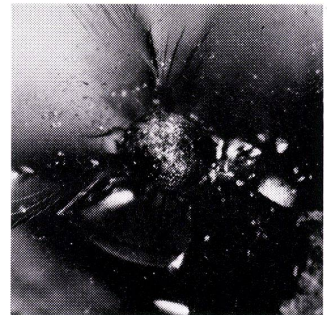
8 Kugelförmiger NiS-Einschluß in gebrochenem, vorgespanntem Glas.

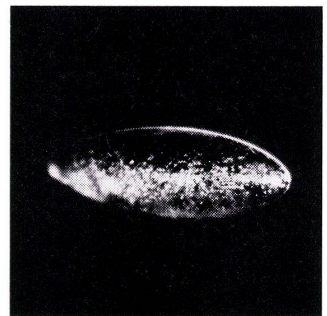
9 Ellipsenförmiger NiS-Einschluß in unzerstörtem vorgespanntem Glas.

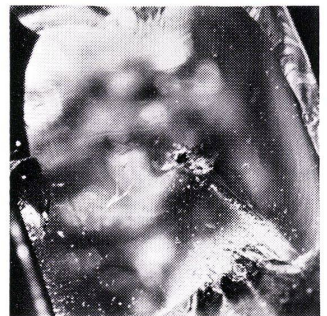
10 Bruchzentrum einer vorgespannten, zerstorsten Glasscheibe ohne Einschluß.
