# Schäden am Zweischalenmauerwerk: konstruktive Probleme beim Einbau von Polyurethan-Hartschaumplatten in Flachdächer

## Schäden am Zweischalenmauerwerk

Konstruktive Probleme beim Einbau von Polyurethan-Hartschaumplatten in Flachdächer

VON PAUL-ANDRÉ DUPUIS,  
CHRISTOPH WEDER UND  
ROLAND BÜCHLI,  
DÜBENDORF

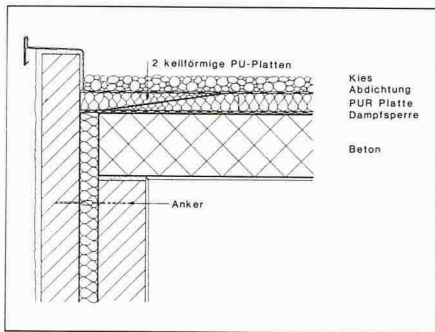
Bild 8. Pufferzone am Dachrand in Form von keilförmig aufgeschnittenen PUR-Platten

1. Die Dimensionsänderungen der PUR-Platten werden in einer verformbaren Pufferzone entlang dem Dachrand aufgefangen (Bild 8).

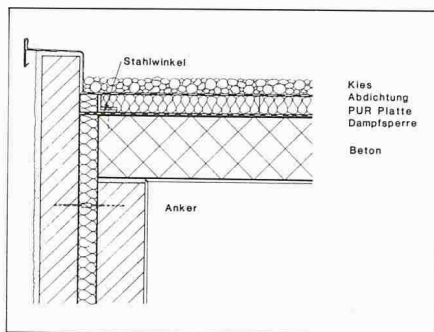
Bild 9. Auf der Betondecke fixierter Stahlwinkel zur Ableitung der Druckkräfte

2. Die bei den Dimensionsänderungen der PUR-Platten auftretenden Kräfte werden auf eine unschädliche Art in die Konstruktion abgeleitet (Bild 9).
