# Statische Sicherung historischer Bauten

Von E. Schubiger, Zürich

## Kartause Ittingen

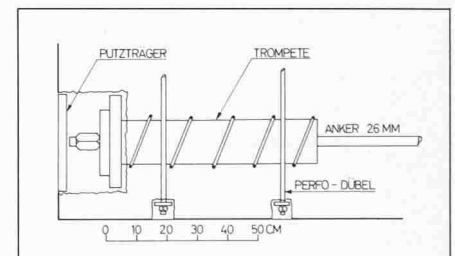
Bild 7. Detail des Ankerkopfes

Bild 7 zeigt den umschnürten Ankerkopf des Zugbandes mit besonderen Sicherungen gegen Absprengen der Gebäudekante durch Perfoanker. Zur Überwindung von Kriechverlusten geschah die Vorspannung in zwei Etappen mit 3 Wochen Pause (vom 28. Juni bis 9. Juli 1979):

- Die erste Etappe hebt den Horizontalschub der Gewölbe auf und führt den exzentrischen Angriffspunkt der Mauerlast in den Schwerpunkt der Fundamente zurück. Die Drucklinie der Bögen ändert sich während der ersten Etappe kaum. Während der stufenweisen Betätigung der hydraulischen Presse wird die Verlängerung der Ankerstangen wiederholt gemessen. Die Übereinstimmung mit dem vorausberechneten elastischen Wert bestätigt, dass keine Bewegung im Bogen eingetreten ist.

- Die zweite Etappe korrigiert die verschobene Drucklinie der Bögen, setzt den Injektionsmörtel der Risse unter Druck und bekämpft weitere Scheitelsenkungen. Sie verschiebt die Resultante aus Ankerkraft und Schwerkraft der Mauer weiter nach innen und bewirkt eine rückläufige Tendenz der Fassadenneigungen. Während den 3 Wochen zwischen der ersten und zweiten Etappe verringerte sich die Zugkraft entsprechend der gewünschten Kriechbewegung des Mauerwerkes und Korrektur der Fundamentpressung. Ein weiterer Spannungsverlust nach dem Errei-

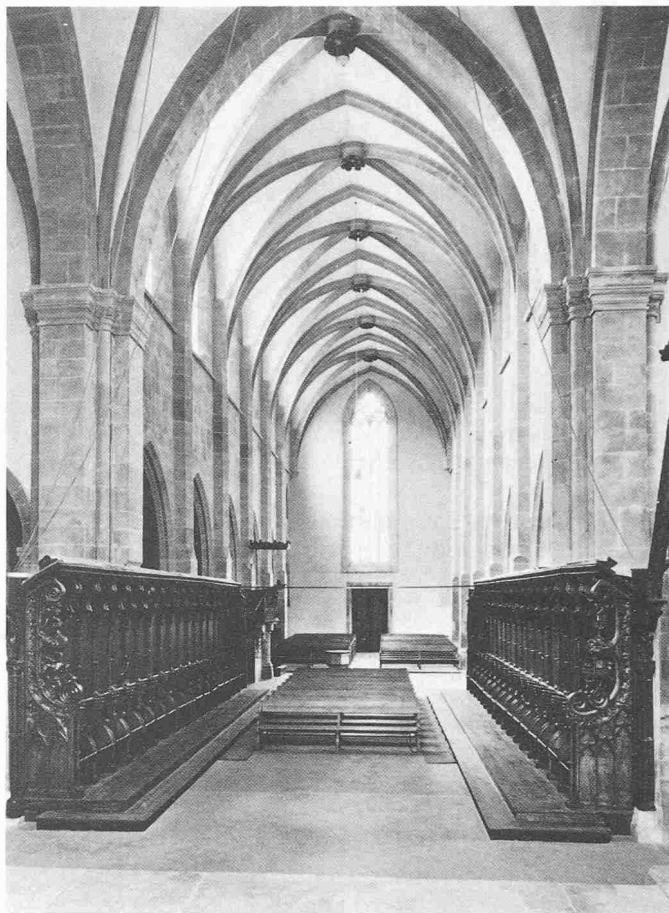
Beim Eintritt in die Kirche (Bild 10) bemerkt das geübte Auge, dass sich die Wände und Pfeiler des Mittelschiffes merklich nach aussen neigen. Auf dem Niveau der Fenstersimsen in 10 m Höhe beträgt die Abweichung vom Lot im Norden durchschnittlich 5, im Süden 2 cm.

Bild 10 Mittelschiff gegen Rückwand gesehen
