# Wetterfester Baustahl: Beilage zum Kapitel "Praktische Anwendung im Hochbau"

Zeitschrift: **Schweizer Ingenieur und Architekt**

# Wetterfester Baustahl

Beilage zum Kapitel «Praktische Anwendung im Hochbau»

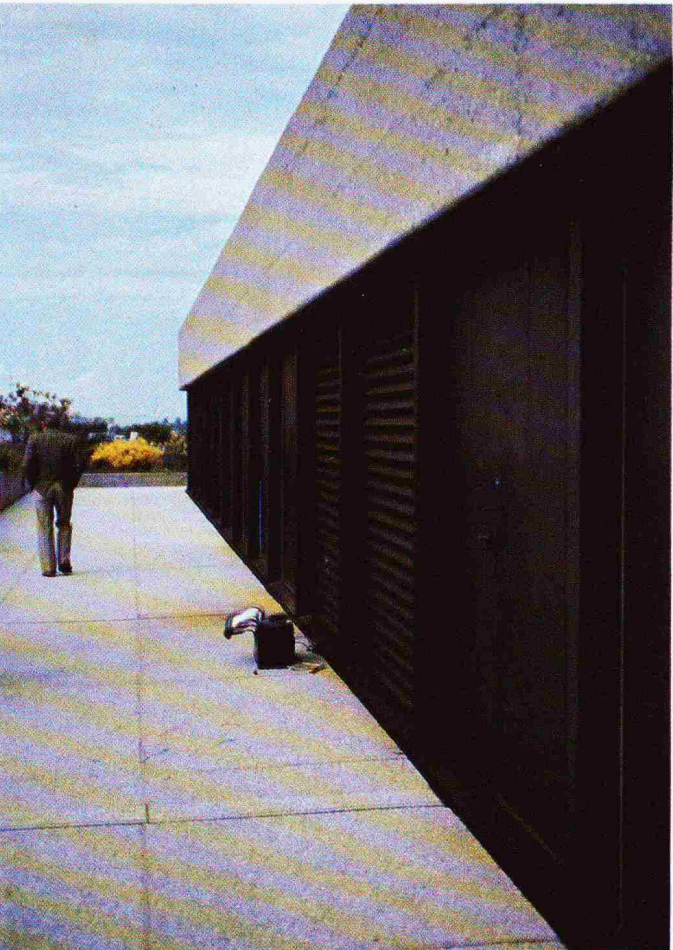
Bild 3. Fassade eines Attika-Geschosses. In der Fuge zwischen Bodenplatten und Fassadenblech sammeln sich die Korrosionsprodukte an und bilden einen feuchten Schlamm (vgl. auch Bild 2)

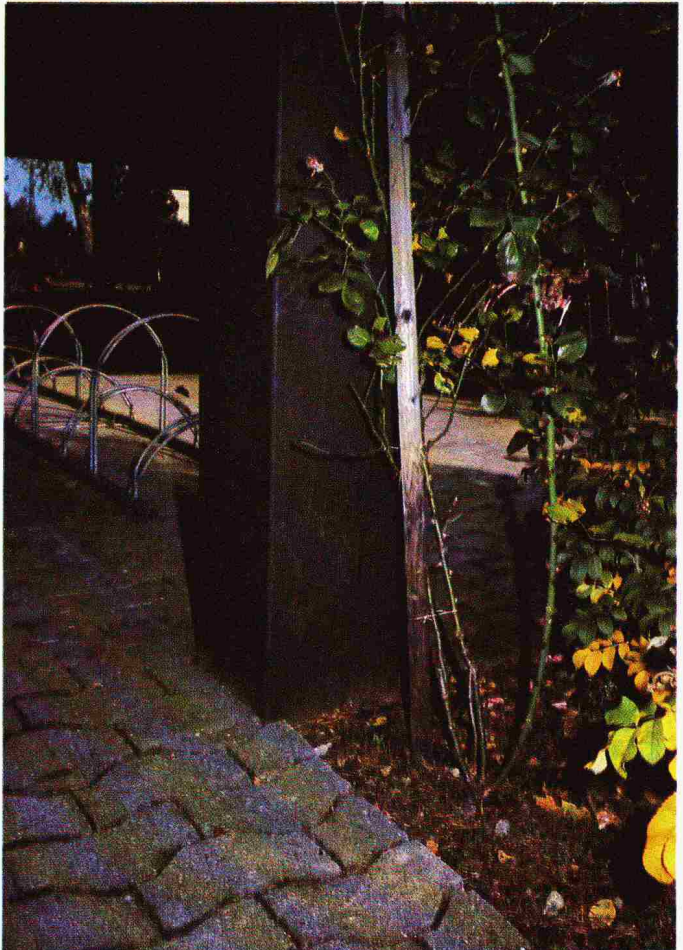
Bild 5. Ungeschützte Stütze in direktem Kontakt mit dem feuchten Erdreich
