# Der Felssturz von Bristen am 1. Oktober 1983

Zeitschrift: **Schweizer Ingenieur und Architekt**

Von Toni R. Schneider, Uerikon

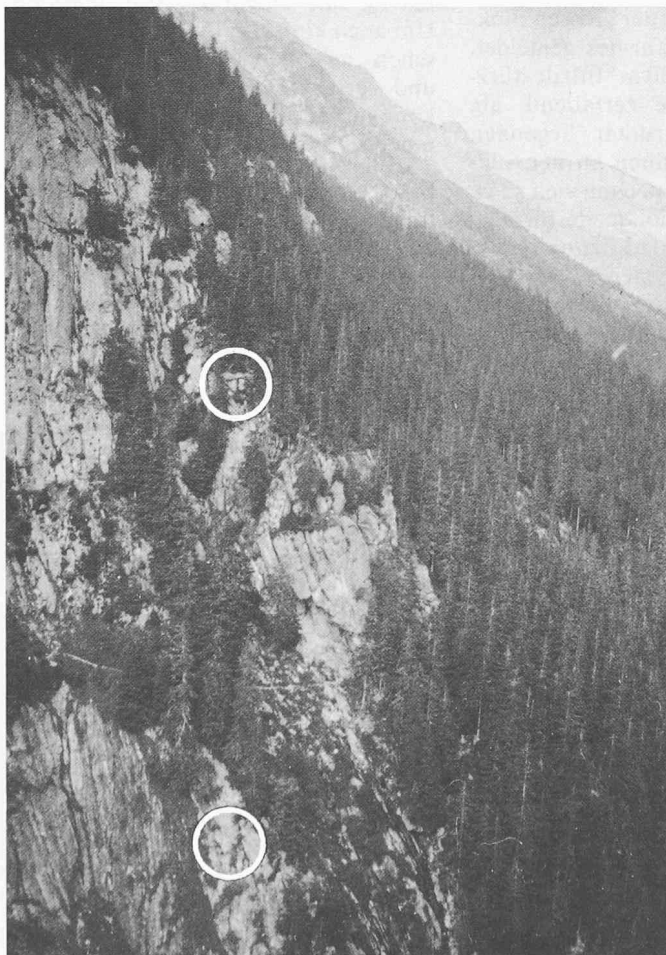
Bild 2. Der Felsturm ob Schwandi am 12. August 1982 von SW vor dem Absturz (Kreise = Referenzpunkte zu Bild 3)

Aufgelockert war vor allem der obere Teil der Westseite. Der Fels war längs der Schieferung in flache quaderförmige Blöcke zerlegt (Bild 2).

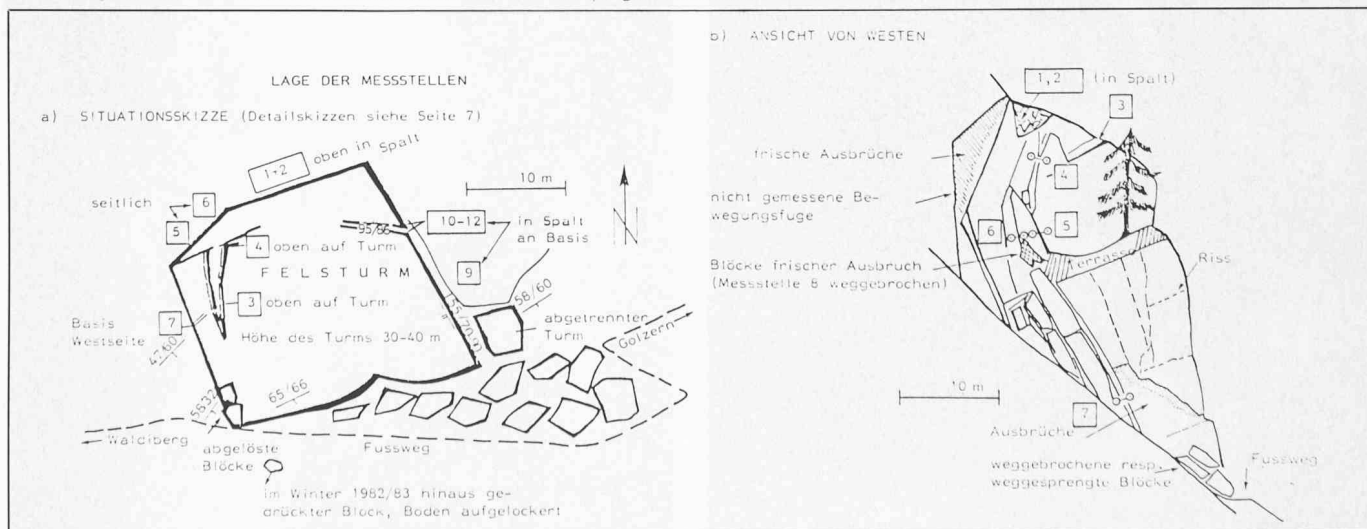
Der kritische Zustand des Felsturmes war seit längerer Zeit bekannt. Aus diesem Grund wurde vom Forstdienst Uri 1977 ein Spaltenmesssystem zur Erfassung der Bewegungen eingerichtet und ein- bis zweimal jährlich gemessen (Bild 4).

1981/82 brachen auf der W-Seite Blöcke mitsamt dem Messpunkt 8-8' weg (Bild 4). Auf der E-Seite waren im Spalt der Messstelle 9 ebenfalls relativ frische Blöcke zu verzeichnen.

Bild 4. Lage der Messstellen, Situationsskizze und Ansicht von Westen (eingerahmte Zahlen = Nummern der Messstellen)

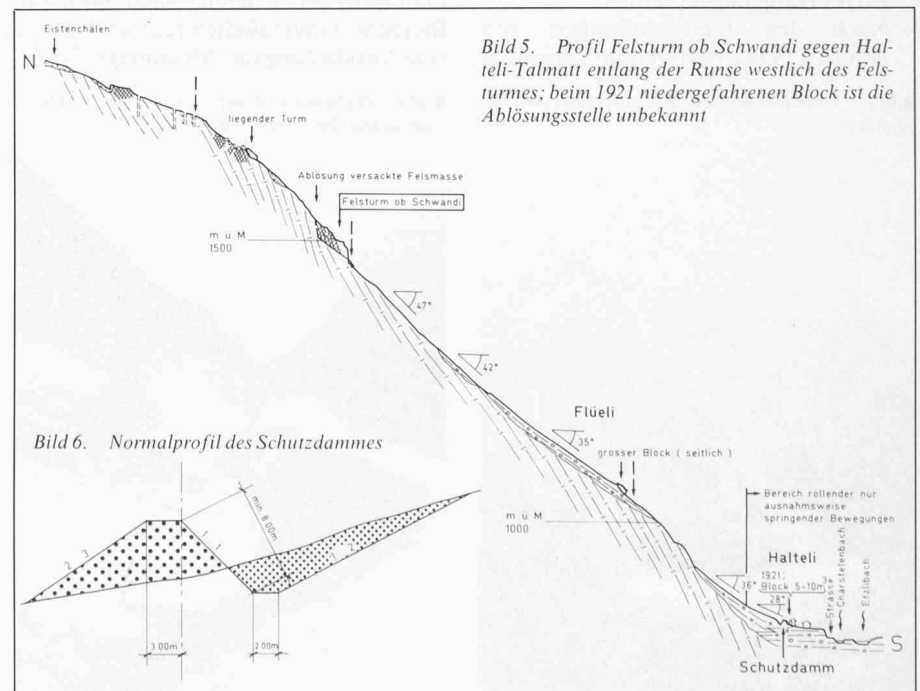
Bild 5. Profil Felsturm ob Schwandi gegen Halteli-Talmatt entlang der Runse westlich des Felsturmes; beim 1921 niedergefahrenen Block ist die Ablösungsstelle unbekannt

werden, dass nach dem Überspringen des überliegenden Felsbandes die abstürzenden Massen im Bereich der Gehänge- und Runsenschuttkegel oberhalb von Halteli-Talmatt schon nach wenigen Dekametern in einen vorwiegend rollenden, nur noch vereinzelt springenden Bewegungsablauf übergehen werden (Bild 5).

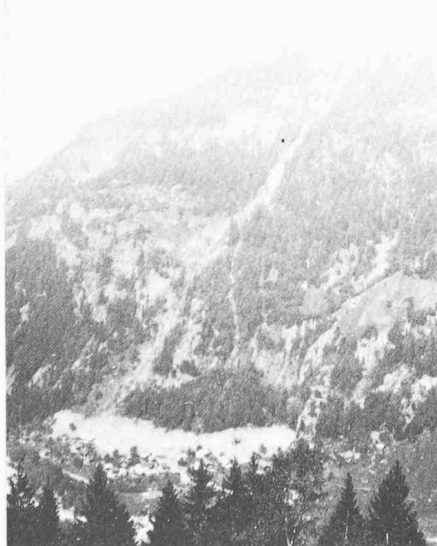
Bild 7. Übersicht über das Felssturzgebiet vom Gehenghang

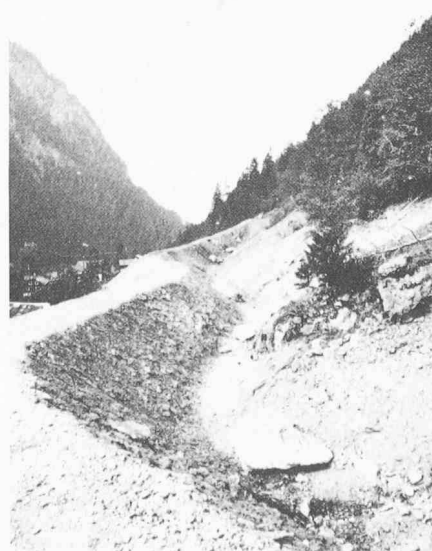
Bild 9. Östlicher und mittlerer Teil des Auffanggrabens mit den Sturzblöcken

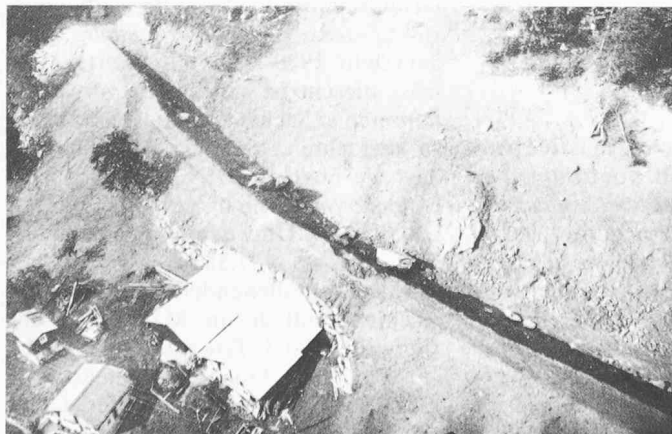
Bild 8. Westlicher Abschnitt des Auffangsystems mit einem Teil der zurückgehaltenen Sturzmasse

Sämtliche grösseren Blöcke wurden vom Auffangsystem ohne stärkere Beschädigungen aufgehalten, vor allem wurde der Damm an keiner Stelle durchbrochen. Wie in Bild 8 deutlich zu erkennen ist, beschädigte einzig ein grösserer Block die Dammkrone – dies ausgerechnet an der schmalsten Stelle des Dammes, wo zwei Gaden in das Dammprofil hineinragen. Der Block hatte leicht hüpfend den eigentlichen Auffanggraben übersprungen und war auf die bergseitige Kante der Dammkrone aufgeprallt. Er verursachte einen grösseren Impakt-Krater (Bild 10), von dem aus radiale Scherrisse den ganzen Damm durchsetzten. Der Block blieb anfänglich auf der Dammkrone liegen und kippte dann nach mehreren Stunden in den Graben zurück.

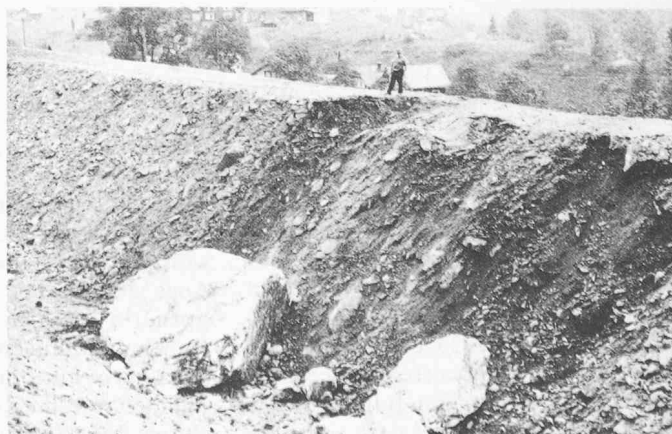
Bild 10. Grösster Impakt-Krater eines der grössten Blöcke
