Eine CKW-Grundwassersanierung – ein Fallbericht

Jürgen Abrecht¹

Zusammenfassung

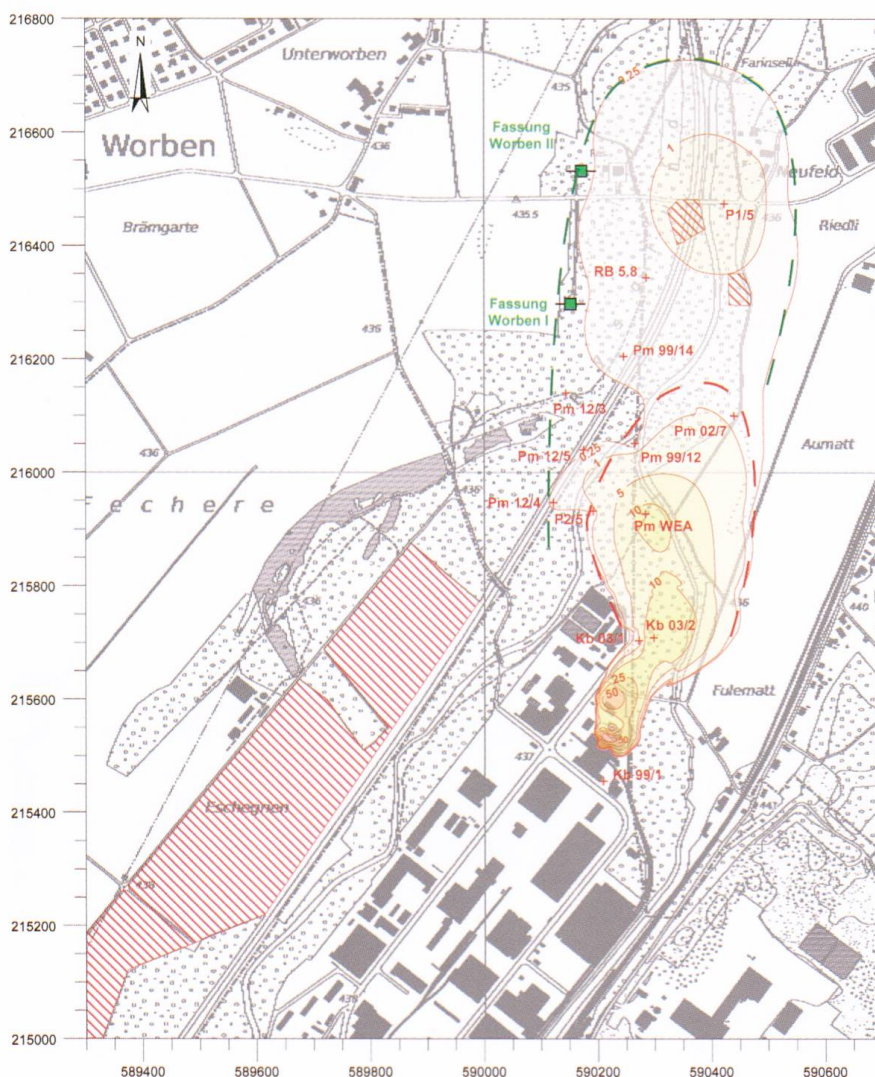
Fig. 15: Konzentrationsverteilungskarte für PCE nördlich abstromwärts des Standortes (Daten vom Juni 2011). Die mit Sicherheit aus dem Standort stammende Fahne ist gestrichelt rot umrahmt. Die Quelle der weiter abstromwärts und in den beiden Fassungen beobachteten Kontamination (gestrichelte grüne Linie) ist noch unklar (siehe dazu Kap. 8). Die rot schraffierten Flächen stellen Altablagerungen gemäss dem Kataster der belasteten Standorte dar.

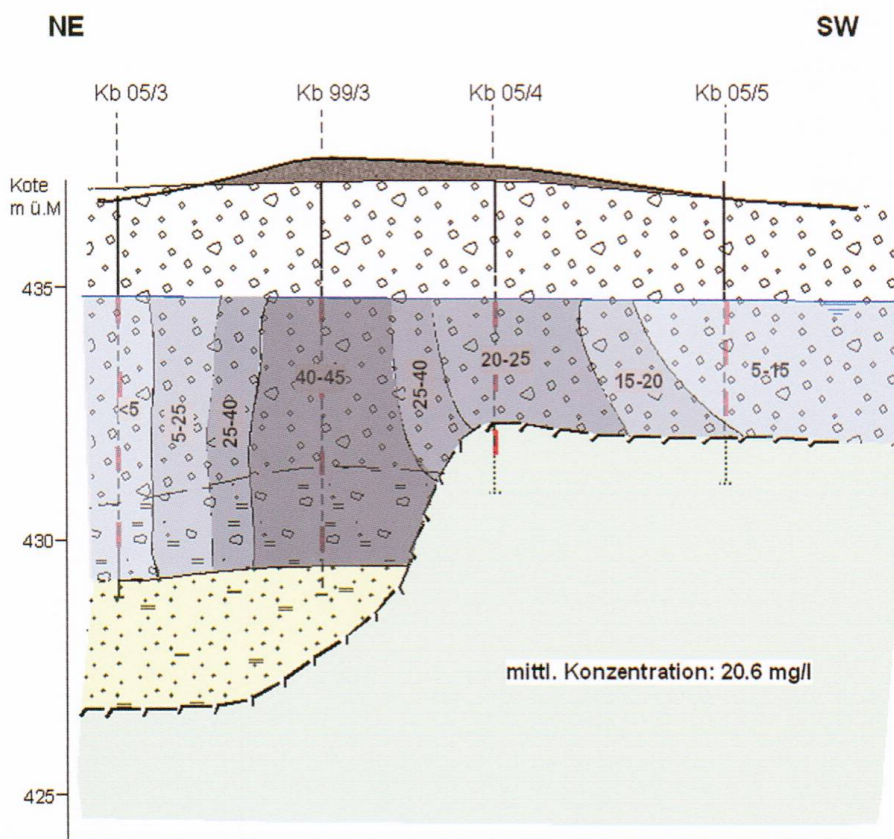
Fig. 20: Räumliche Verteilung der CKW-Konzentrationen in der Kontrollebene (Stand 20.2.2013). Die Zahlen in der Figur geben die pro ausgeglichener Flächeneinheit mittlere CKW-Konzentration in µg/l wider.
