Eine CKW-Grundwassersanierung – ein Fallbericht

Jürgen Abrecht¹

Zusammenfassung

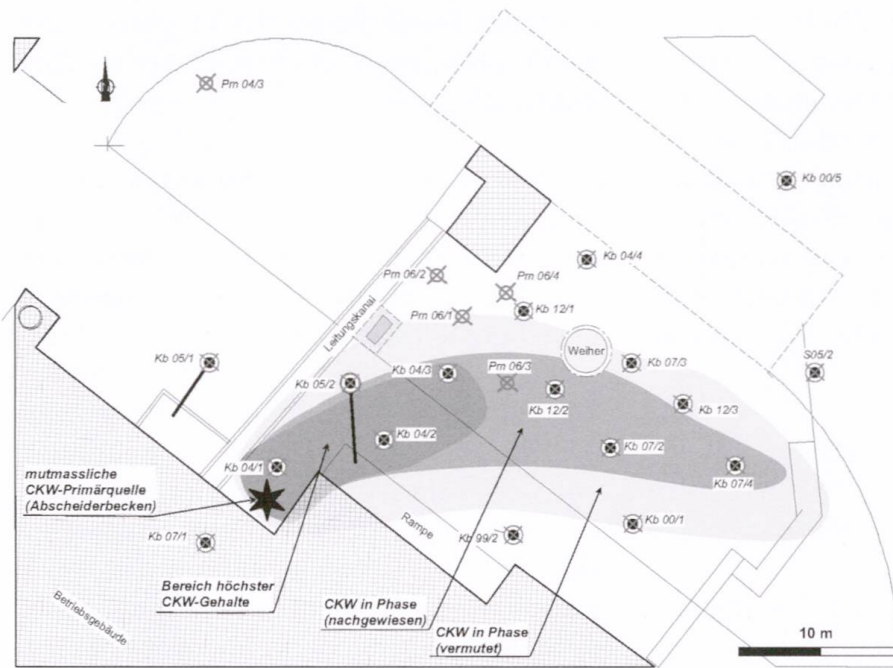
Fig. 6: Bereich des Schadenherdes (grau schattiert) nach 1. Sanierungsphase mit Sanierungspiegeln (Kb ...). Die beiden Bohrungen Kb 05/1 und Kb 05/2 sind Schrägbohrungen (Verlauf durch Striche markiert).
