Auswirkungen des Campano-Lucano-Erdbebens vom 23. November 1980

Von W. Ammann, E. Berger, D. Mayer-Rosa, F. Perraudin, B. Porro und J. Studer, Zürich

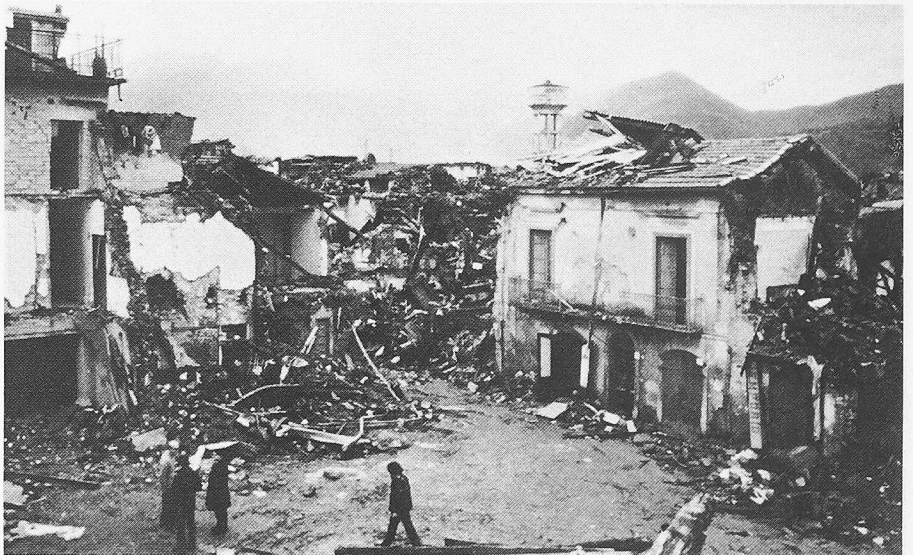
Bild 14. Alter Dorfteil von S. Michele di Serino als typisches Schadenbild für Natursteinbauten bei einer Intensität VIII. Berge von Schuttmassen liegen in den Strassen und verunmöglichen einen raschen Rettungseinsatz

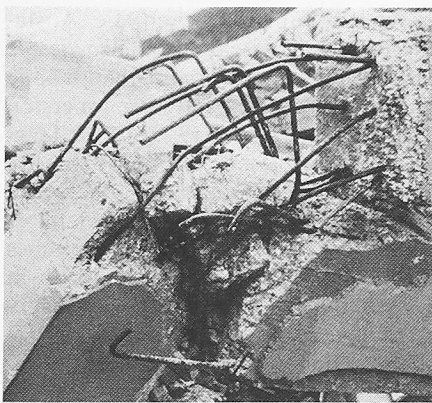
Bild 22. Mangelhafte konstruktive Durchbildung eines Knotenpunktes des eingestürzten Gebäudes in Bild 18. Vielfach werden noch Rundeweisen verwendet mit oft ungenügenden Verankerungslängen
