# Das Problem des Baues langer, tiefliegender Alpentunnels und die Erfahrungen beim Baue des Simplontunnels

Autor(en): **Brandau, Karl**

Zeitschrift: **Schweizerische Bauzeitung**

Band (Jahr): **53/54 (1909)**

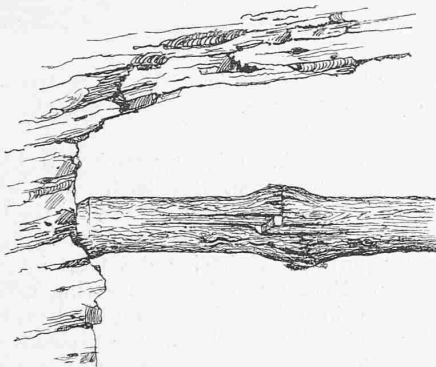
Abb. 7. Gestauchte Kappe. Stollen II, Km. 6,780.

eingeböhnt mit Firstverzug aus leichten Pfählen. Das eintretende Zusammenstauchen der Kappen (Abb. 7 und 8) gab Fortbewegung der Ulmen kund. — Ablösungen von zerbröckelten Gesteinsstücken aus den Ulmen folgen. Auf die Kappen legen sich grössere Schiefermassen (Abb. 9), die Kappen biegen stellenweise ein (Abb. 10). Bei der Erneuerung der Kappen zeigt sich der grössere Teil der bewegten Schiefer über den Kappen in dünnen Bänken ineinandergestaucht und trägt sich selbst. Als klassisches Beispiel dafür siehe Abbildung 9. Die Ablösungen in der

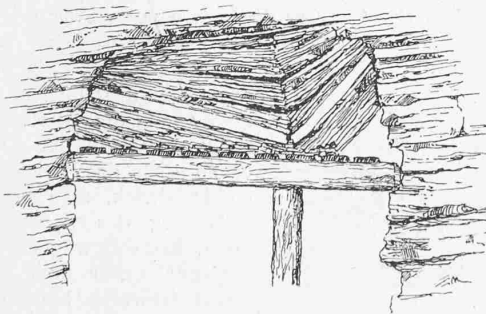
First erstrecken sich auf 1 bis 2 m Höhe ins Gestein hinein. Die scheinbar sehr kompakten Bänke zerblättern in dünne und dünnste Schieferschichten, die sich nach und nach in Falten einbiegen. Abbildung 11, 12, 13 (S. 70) und 14 (S. 70) zeigen den allmählich sich vollziehenden Vorgang in seinen verschiedenen Entwicklungsstadien.

Abb. 11. Stauchung der Schieferschichten in der First. Stollen II, Km. 6,665.

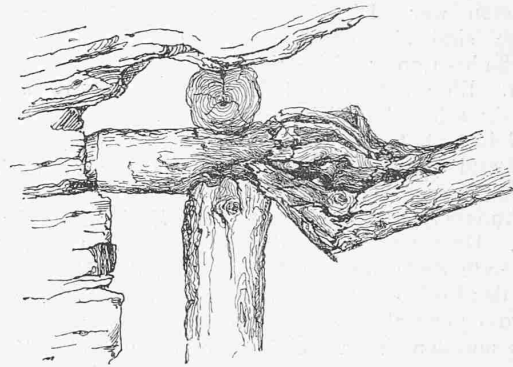
Abb. 8. Gestauchte Kappe. Stollen II, Km. 7,865.

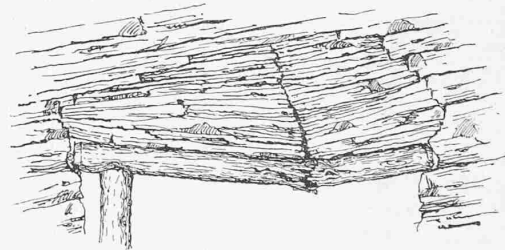
Abb. 10. Stauchung der Schieferschichten in der First. Stollen I, Km. 6,810.

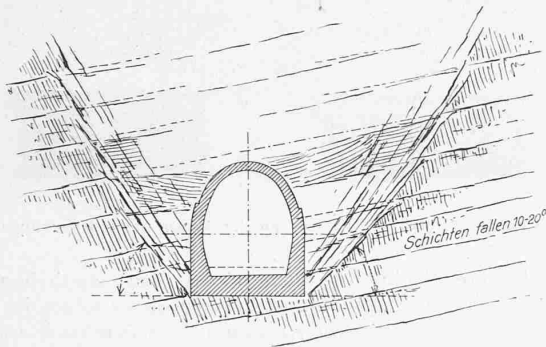
stimmen, welche die Widerlager verschoben haben, aber nicht mehr imstande waren, das fertige Gewölbe zu bewegen. Diese Kräfte sind ihrer ganzen Erscheinung nach keine andern, als der Schub des Gesteinskeiles, der sich entsprechend der geringen Kohäsion des Gesteins sowie entsprechend seiner Reibung und seinem geringen Widerstand gegen Abreissen in seinen Schichtungsflächen bildet und der auf der Abbruchfläche herabgleitet (siehe Abb. 18). Daraus lässt sich sogar die Höhe berechnen, bis zu welcher

das Gestein gelockert ist und als Keil auf den Abbruchflächen nach unten drückt. Es wird erkenntlich, dass bei allseitigem Gebirgsdruck, also speziell bei Belastung des Gewölbes von oben, keine Bewegung der Widerlager unter dem geschlossenen Gewölbe hätte bestehen können. — Die Durchführung der Berechnung eines Beispiels an diesem Orte würde zu weit führen. Schätzungen nach anderwärts ausgeführten Rechnungen und Konstruktionen führen dazu, annehmen zu können, dass für ein Gewölbe von 0,35 m Gewölbestärke in Bruchsteinen die Höhe des gelockerten Gesteins nur wenig hoch über das Gewölbe reichen konnte, etwa 20 bis 30 m.

Abb. 18. Lockerung des Gesteins bis zur Abbruchfläche hinter den Ausbruchöffnungen.
