# Tunnelsanierung: der Riesbachtunnel der SBB

# Tunnelsanierung

## Der Riesbachtunnel der SBB

**Der Ende des letzten Jahrhunderts gebaute einspurige Bahntunnel liegt an der sehr stark frequentierten rechtsufrigen Zürichseelinie und unterquert zwischen den Bahnhöfen Stadelhofen und Tiefenbrunnen bei nur sehr geringer Überdeckung städtisches Gebiet mit Wohn- und Geschäftshäusern, einem Spital und wichtigen Verkehrsknotenpunkten. Der bauliche Zustand sowie verschiedene Mängel veranlassten die Schweizerischen Bundesbahnen, den Bahntunnel in den Jahren 1985-88 einer vollständigen Sanierung zu unterziehen. Aus bahnbetrieblichen Gründen waren die Sanierungsarbeiten nur in der Nacht während einer verlängerten Zugspause möglich.**

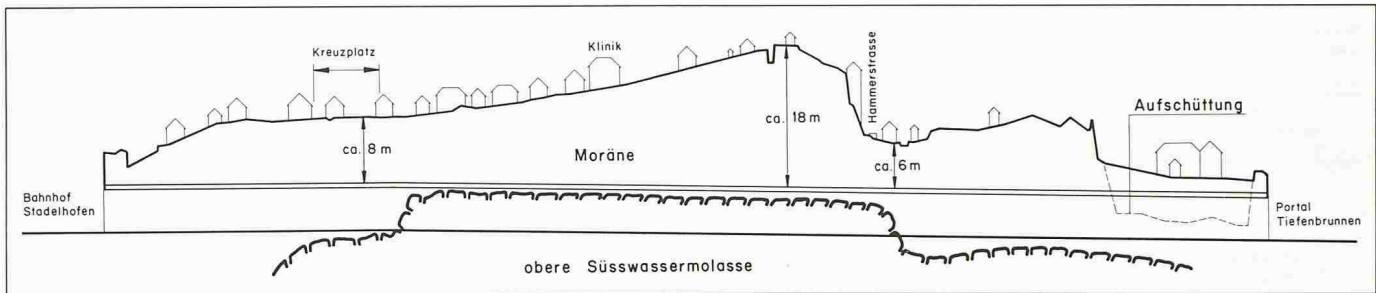
Bild 1. Geologisches Längsprofil und Tunnelüberdeckung

Der Kern des Tunnels durchfährt die obere Süsswassermolasse, wobei die Firste durchwegs im Lockergestein verläuft. Beide Portalzonen hingegen liegen vollständig im Lockergestein (Bild 1).

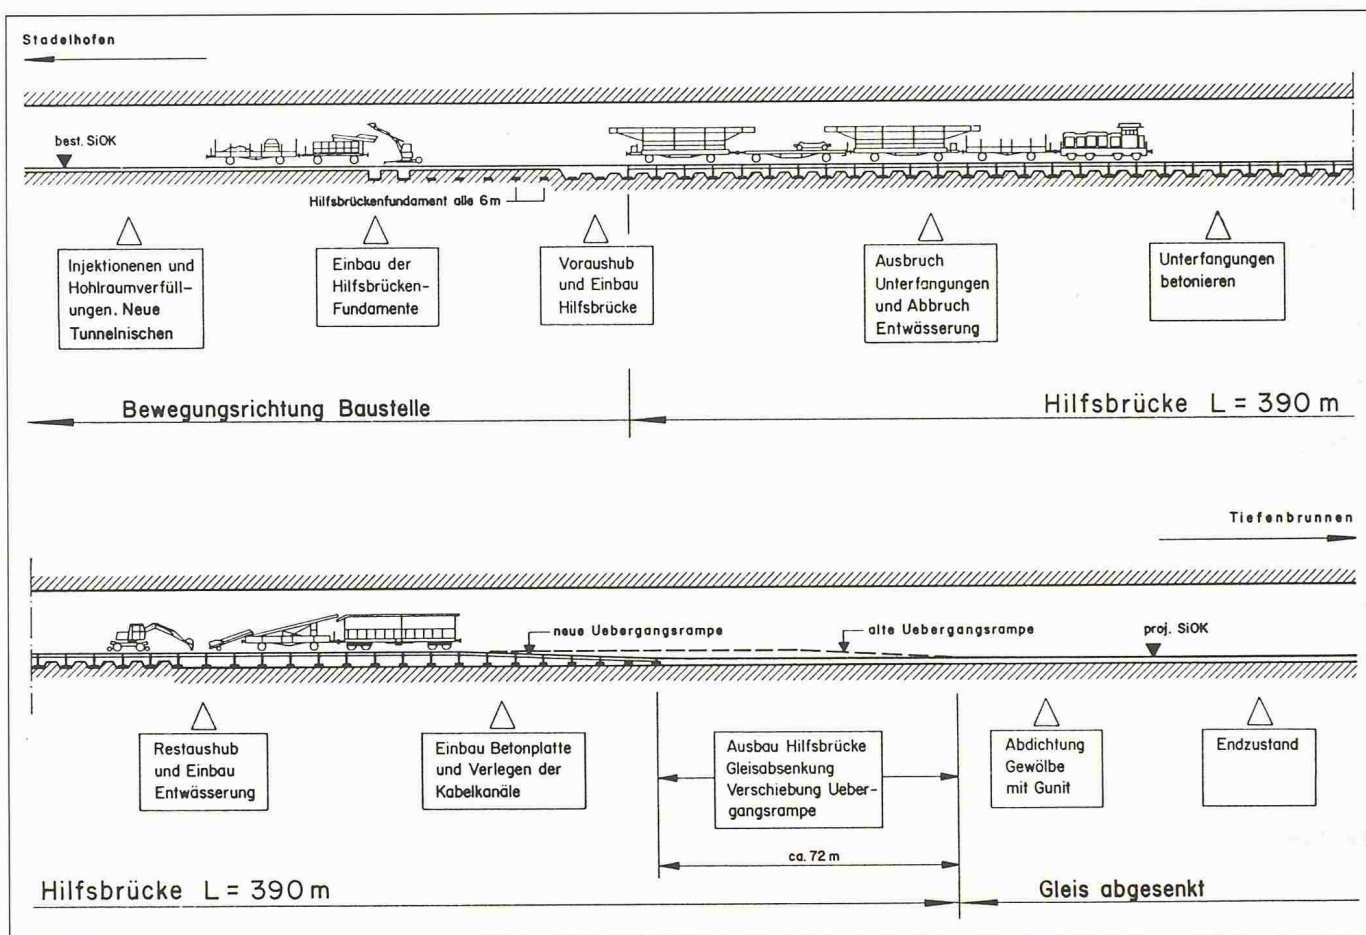
Bild 3. Bauvorgang Sohlenbaustelle

Die Hilfsbrücke (Bild 3), die bereits bei der Sanierung des Zimmerberg- und des Albistunnels ihre Bewährungsprobe bestand, setzt sich aus folgenden Teilen zusammen:

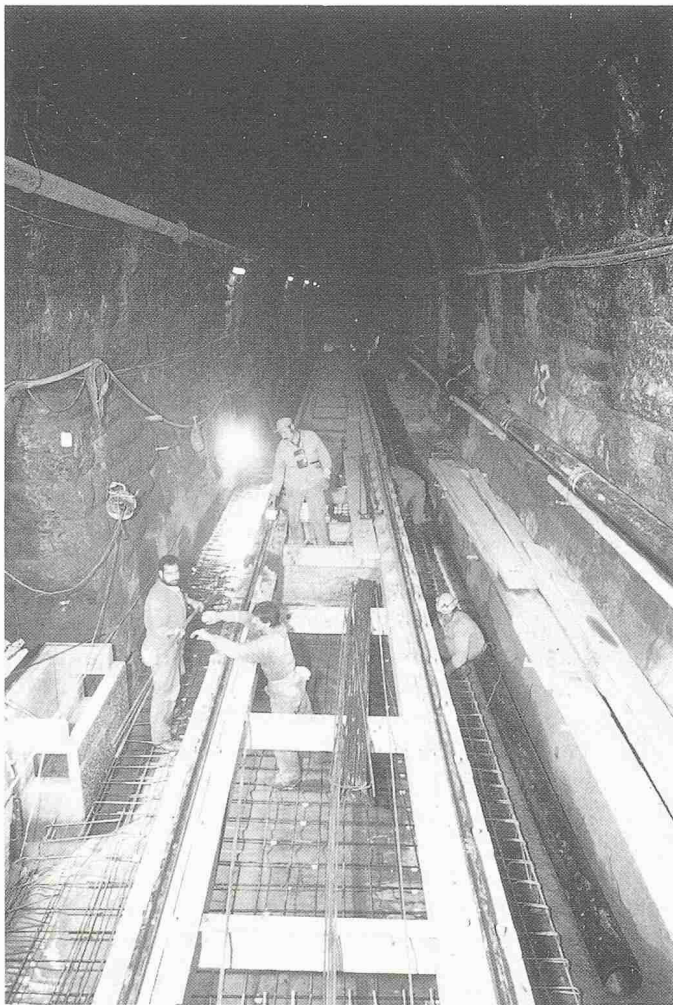
Bild 4. Sohlenbaustelle mit Hilfsbrücke

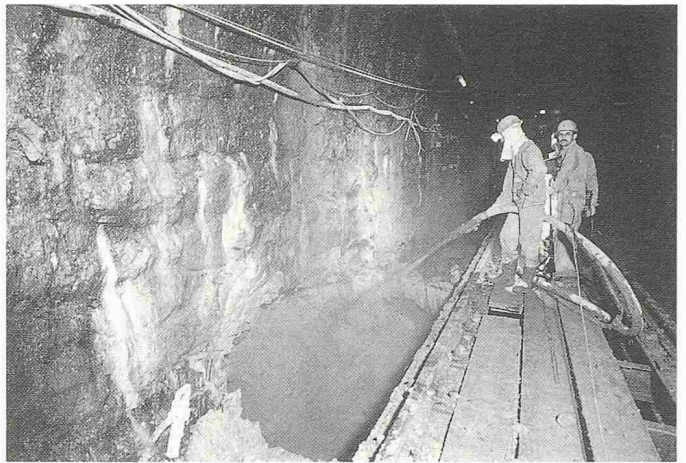
Bild 5. Zuspritzen einer Widerlagerunterfangung mit Spritzbeton
