# Restaurierung der ehemaligen Klosterkirche Rheinau

Autor(en): **Odermatt, Bruno**

Zeitschrift: **Schweizerische Bauzeitung**

Band (Jahr): **96 (1978)**

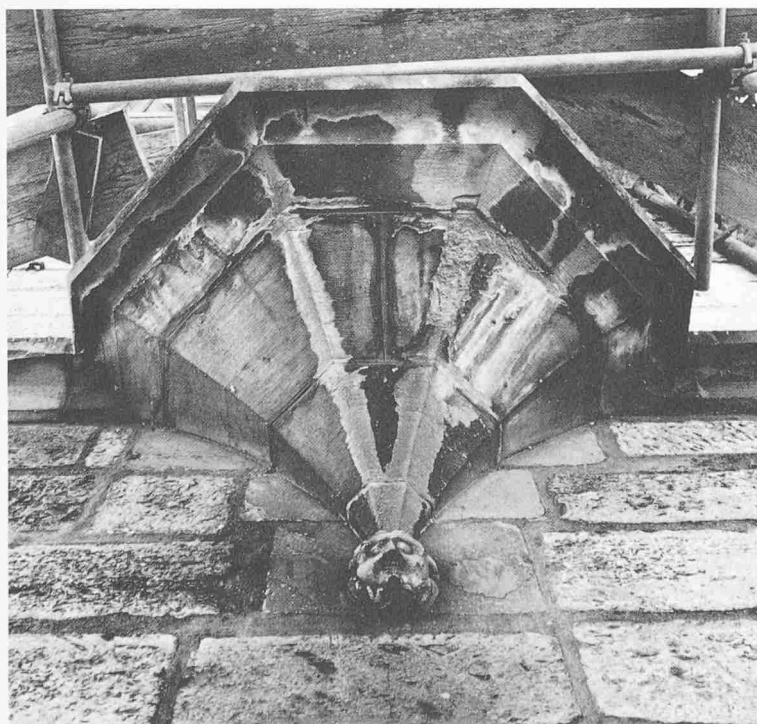
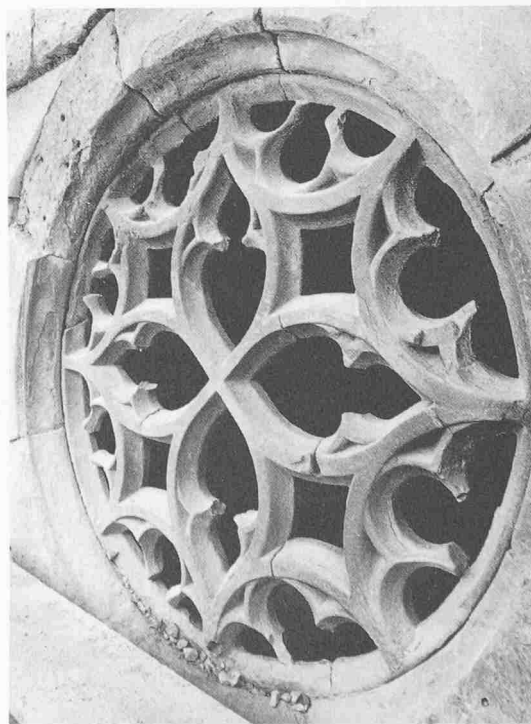
Unten: Typische Sandsteinverwitterung (Schalenbildung, Krustenbildung), vor allem an den nicht direkt vom Regen bespülten Stellen, hier am Beispiel der Erkerkonsolen. Rechts: Das stark verwitterte Masswerk aus Sandstein konnte gerettet werden vor allem durch Festigung mit Kiesel-säureester; fehlende Stellen wurden aufmodelliert mit geeignetem Mörtel

Die Verwitterung der acht aus rund zwanzig Teilen zusammengebauten Erker war allerdings soweit fortgeschritten, dass sie etwa zu einem Viertel ersetzt werden mussten. Die Reparatur der verbleibenden defekten Teile erfolgte mit hydraulischem oder Epoxydharz-gebundenem, teilweise armiertem Mörtel. Die defekten Stellen wurden vorgängig auf gutem Grund zurückgespitzt und mit Kieselsäureester vorgefestigt.

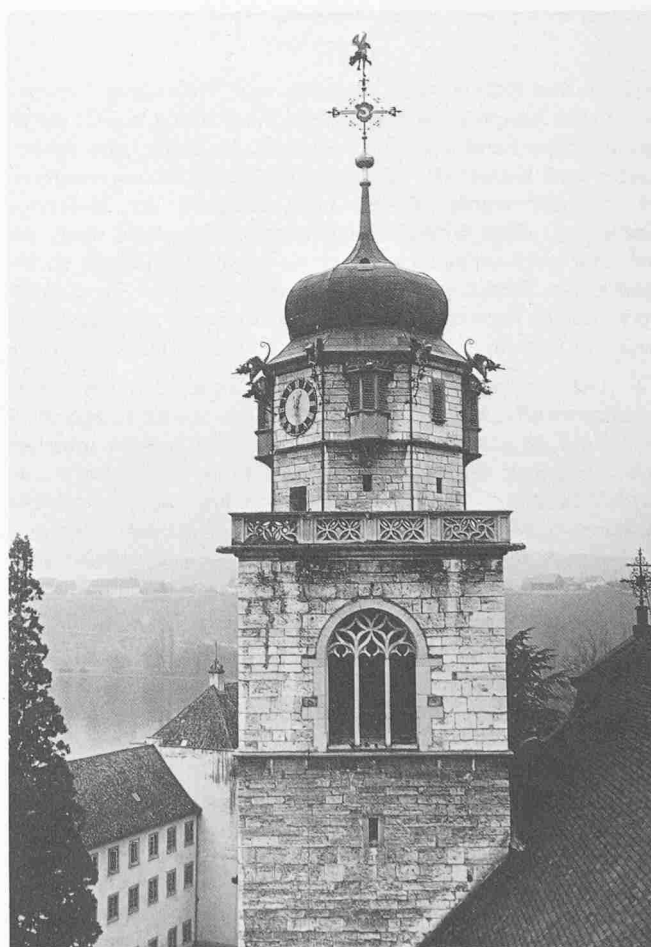
Der von Hans Wellenberg von Rheinau in den Jahren 1572 bis 1578 erbaute spätgotische Südturm vor der Restaurierung. Der Nordturm wurde 130 Jahre später durch Franz Beer in derselben Gestalt errichtet

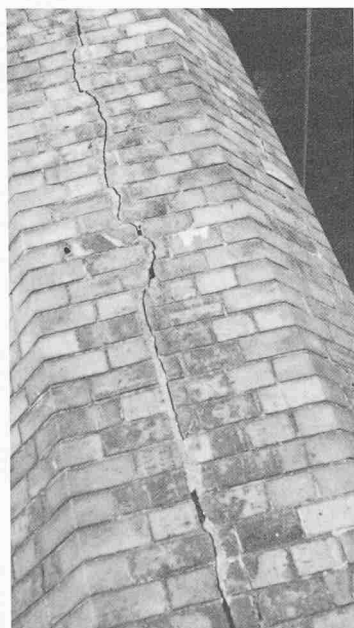
Links: Riss in einem Pfeiler einer Strassenbrücke

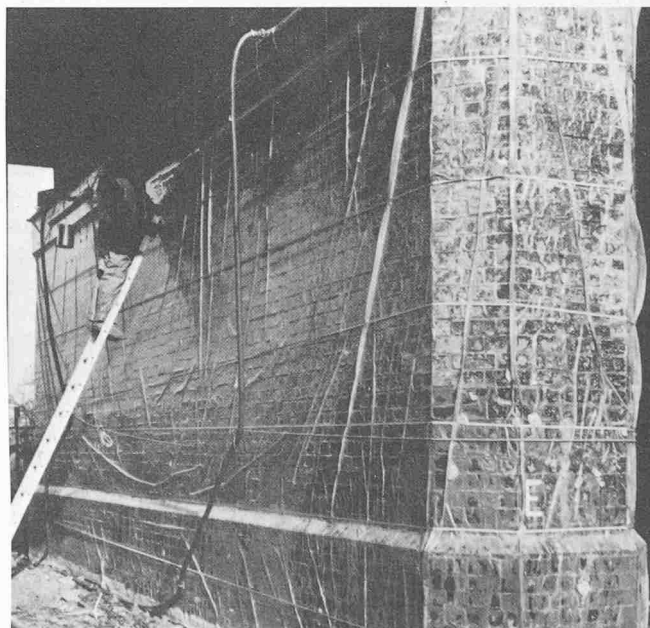
Rechts: Behandlung des Risses nach dem Balvac-Verfahren

Für die Behandlung nach dem Balvac-Verfahren wird beispielsweise eine Säule oder Statue zunächst in eine luftdichte Spezial-Ummantelung aus Polyäthylen-Folie gehüllt. Mit einer Vakuumpumpe werden unter dieser Ummantelung die Luft und die Feuchtigkeit aus den Hohlräumen und Rissen abgesaugt, während der atmosphärische Aussendruck, der Werte bis zu  $11 \text{ t/m}^2$  erreicht, die Polyäthylen-Folie fest andrückt und somit undichte Stellen automatisch versiegelt. Dann wird ein Ventil an der Unterseite der Ummantelung geöffnet, und nun kann man durch das durchsichtige Poly-
