**Zeitschrift:** Schweizer Ingenieur und Architekt  
**Herausgeber:** Verlags-AG der akademischen technischen Vereine  
**Band:** 100 (1982)  
**Heft:** 14

**Artikel:** Auswirkungen des Campano-Lucano-Erdbebens vom 23. November 1980  
**Autor:** Ammann, W. / Berger, E. / Mayer-Rosa, D.  
**DOI:** <https://doi.org/10.5169/seals-74784>

## Auswirkungen des Campano-Lucano-Erdbebens vom 23. November 1980

Von W. Ammann, E. Berger, D. Mayer-Rosa, F. Perraudin, B. Porro und J. Studer, Zürich

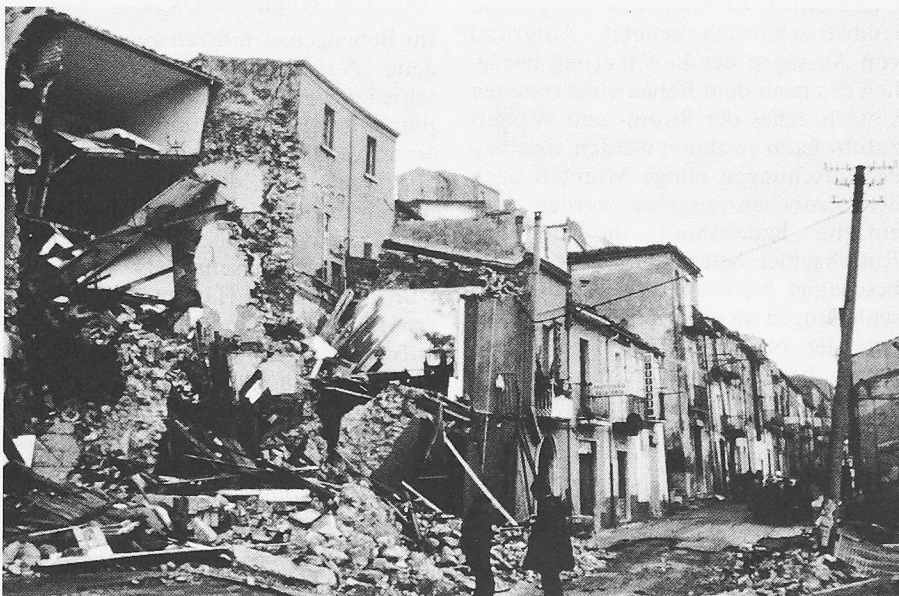
Bild 9. Zerstörte Häuser über einer Anrissstelle der Rutschung in Calitri

*Calitri*, das sich auf einer Hügelkette nördlich des Ofanto-Tales befindet, wurde durch eine grosse Rutschung beschädigt. Die Rutschzone ist über 1 km lang, einige hundert Meter breit und erstreckt sich vom Stadtzentrum auf einer Hügelkuppe (etwa 650 m ü.M.) bis in den Talboden des Ofanto-Flusses (etwa 350 m ü.M.). Der Hang war nach Augenzeugenberichten einige Minuten nach dem Erdbeben an verschiedenen Stellen in unterschiedlichem Masse ins Rutschen geraten. An den obersten Anrissstellen im alten Stadtteil waren sowohl die vertikalen als auch die horizontalen Verschiebungen in der Grössenordnung von 1 m bis 3 m. Die durch die Rutschung verursachten Schäden an alten und neuen Gebäuden sowie an Strassen und unterirdischen Werkleitungen waren sehr gross (Bilder 9 und 10). Dabei fällt dem durch das Beben direkt verursachten Schaden nur untergeordnete Bedeutung zu. Verschiedene Angaben [9, 10] sowie Aussagen der Bevölkerung deuten darauf hin, dass dieses Gebiet seit langer Zeit als latente Rutschzone bekannt war. Das im Bild 7 gezeigte Beschleunigungs-Zeit-Diagramm wurde in der Nähe der obersten Anrissstelle der Rutschung registriert.

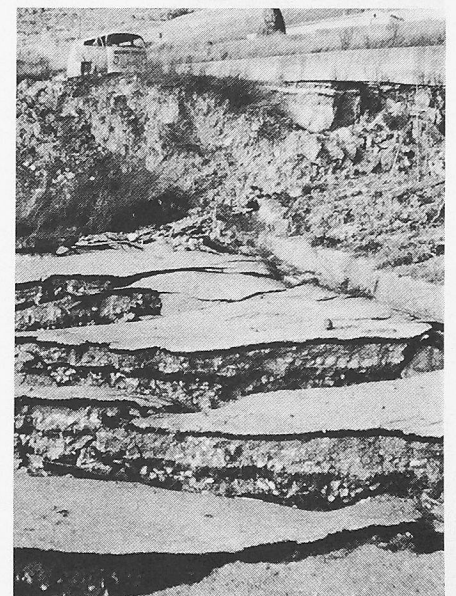
Bild 10. Durch die Rutschung zerstörte Strasse unterhalb Calitri

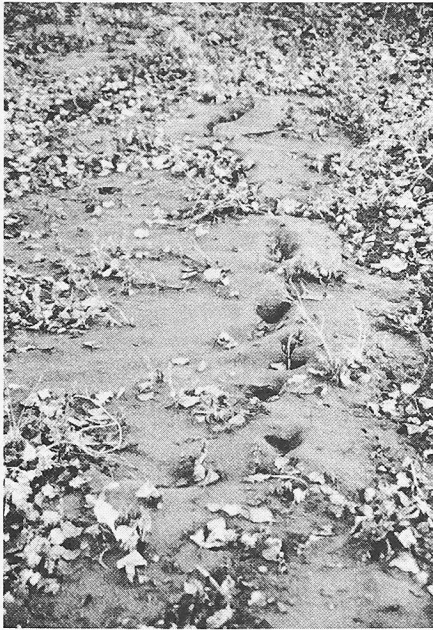
Bild 11. Bodenverflüssigungserscheinungen (Sandausspülungen) in alluvialen Flussablagerungen in der Nähe der Eisenbahnstation von San Angelo dei Lombardi

*Sandausspülungen* konnten im ebenen Talboden des Ofanto-Oberlaufes nahe der Eisenbahnstation von *San Angelo dei Lombardi* beobachtet werden (Bild 11). Der Talboden besteht hier aus jungen alluvialen Flussablagerungen. Ähnliche Erscheinungen wurden auf einer Zufahrtsstrasse zur Baustelle des Dammes bei *Conza di Campania* angetroffen. Die Strasse wurde auf unkonsolidierte alluviale Flussablagerungen des Ofanto-Flusses geschüttet, wobei der Feinsand durch Risse im Strassendamm nach oben gespült wurde. In der *Piano del Dragone* sowie beim Strassenkörper der Umfahrungsstrasse von *Lioni* zeigten sich die typischen Rissstrukturen, die durch eine Reduktion der Scherfestigkeit im darunterliegenden gesättigten Untergrund infolge erhöhter Porenwasserspannungen entstanden.

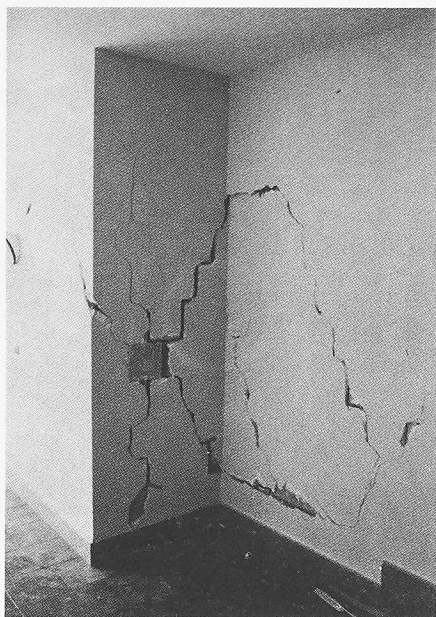
Bild 16. X-förmige Risse im Eingang eines 10stöckigen Stahlbetonskelettbauwerks in Avellino als typischer Schaden bei Intensität VII

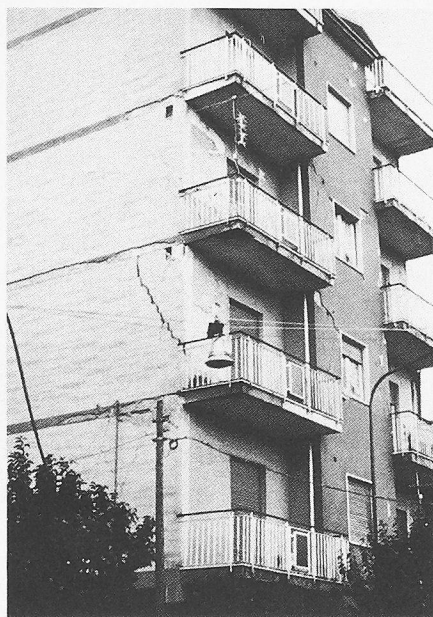
Bild 17. Klaffende Risse an einem Stahlbetonskelettbau in S. Michele di Serino bei Intensität VIII

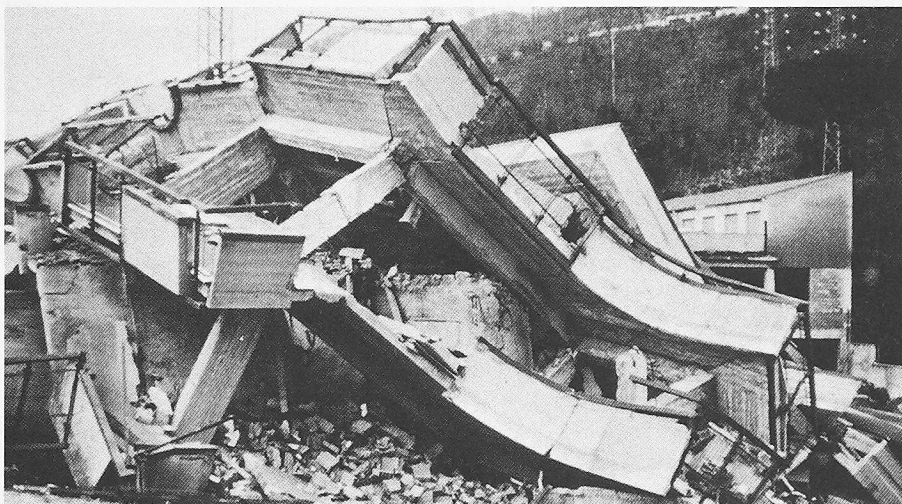
Bild 18. Total eingestürztes 4stöckiges Gebäude eingangs San Angelo dei Lombardi (Intensität IX)

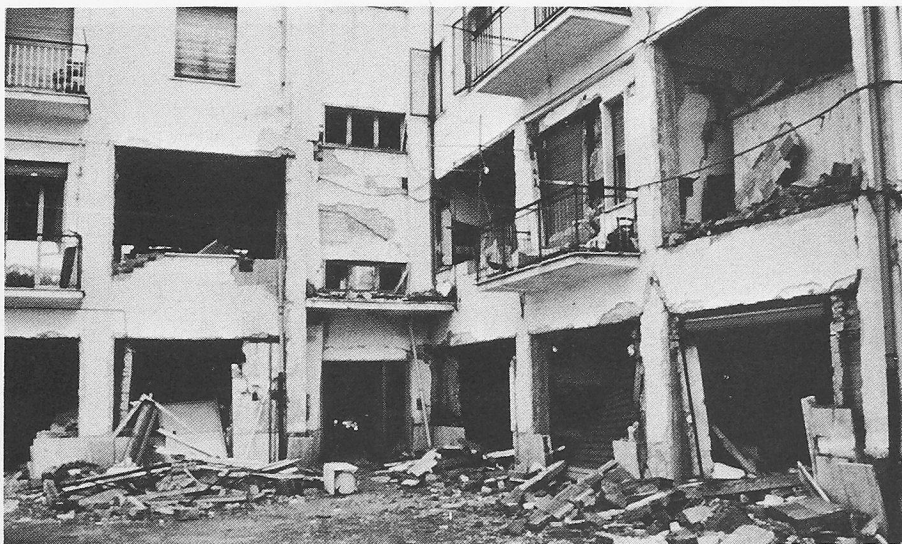
Bild 19. Vollständig zerstörte Ausfachungs- und Zwischenwände im Erdgeschoss und im 1. Stock eines L-förmigen Gebäudes in San Angelo dei Lombardi (Intensität IX)

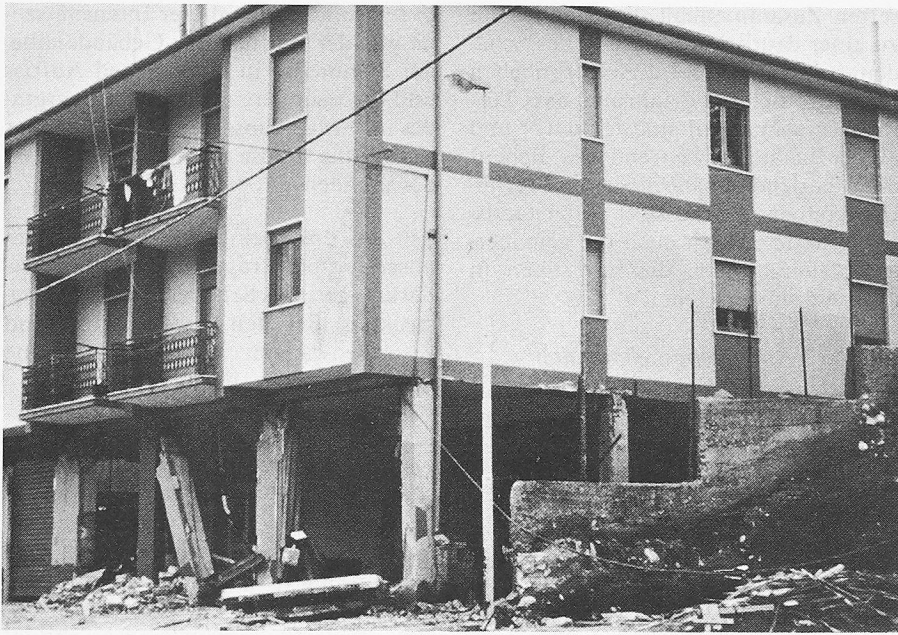
Bild 20. Starke Überbeanspruchung der Stützen im praktisch unausgesteiften Erdgeschoss infolge Auslenkung des steifen und massigen oberen Gebäudeteils (Laviano, Intensität IX)

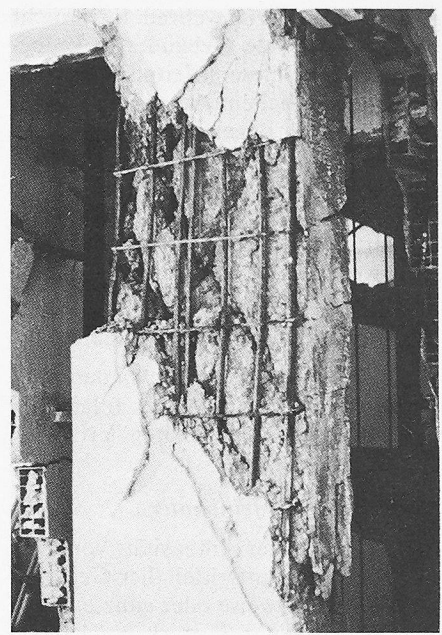
Bild 21. Ungenügende Bewehrung einer Stütze im 1. Stock des Gebäudes in Bild 19

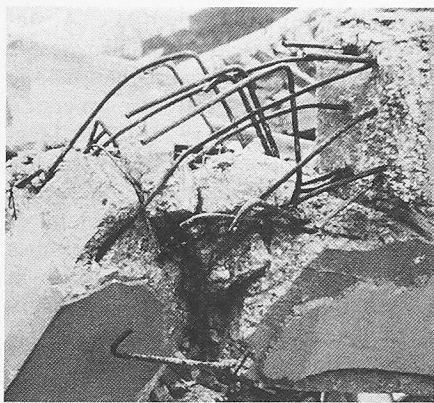
Bild 22. Mangelhafte konstruktive Durchbildung eines Knotenpunktes des eingestürzten Gebäudes in Bild 18. Vielfach werden noch Rundeisen verwendet mit oft ungenügenden Verankerungslängen

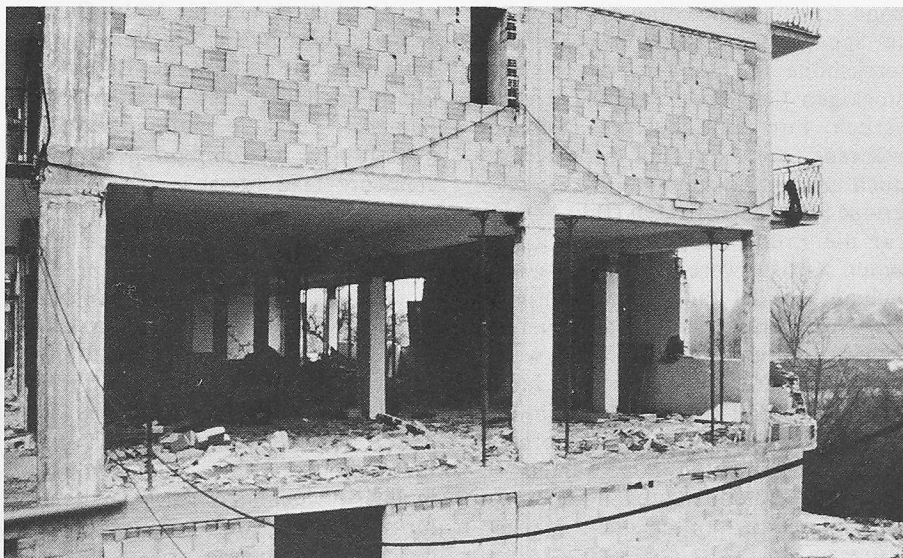
Bild 23. Vollkommen zerstörte Ausfachungs- und Zwischenwände im Erdgeschoss eines Gebäudes in Lioni (Intensität IX). Die Backsteine sind liegend eingesetzt. Die Stützenköpfe sind häufig stärker beschädigt als die -füsse
