Auswirkungen des Campano-Lucano-Erdbebens vom 23. November 1980

Von W. Ammann, E. Berger, D. Mayer-Rosa, F. Perraudin, B. Porro und J. Studer, Zürich

Das Erdbeben von Campano-Lucano (23. Nov. 1980; Magnitude 6,5) zählt zu den stärksten Beben, die in diesem Jahrhundert in Italien registriert worden sind, obschon es seismologisch gesehen keine Ausnahme bildet. Das Erdbebengebiet liegt im Bereich der apenninischen Gebirgsketten. Seine verheerenden Auswirkungen sind unter anderem durch die langandauernden Erschütterungen zu erklären, die durch mehrere kurz aufeinanderfolgende Bruchvorgänge verursacht wurden. Im weiteren waren die alte und qualitativ nicht hochwertige Bausubstanz sowie die topographischen Einflüsse für die ausgedehnten Schäden (viele Partial- und Totaleinstürze) und die vielen Menschenopfer verantwortlich.

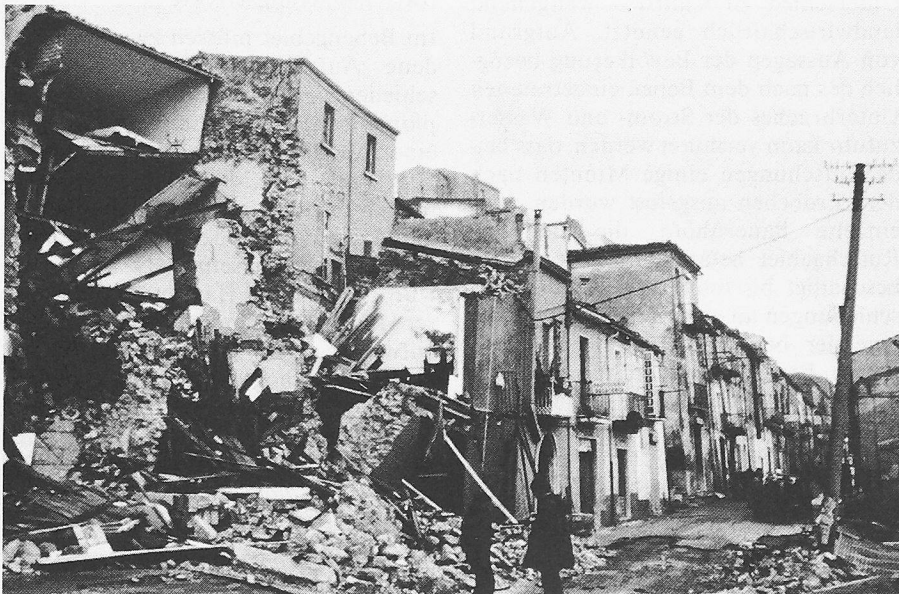
Bild 9. Zerstörte Häuser über einer Anrissstelle der Rutschung in Calitri

Calitri, das sich auf einer Hügelkette nördlich des Ofanto-Tales befindet, wurde durch eine grosse Rutschung beschädigt. Die Rutschzone ist über 1 km lang, einige hundert Meter breit und erstreckt sich vom Stadtzentrum auf einer Hügelkuppe (etwa 650 m ü.M.) bis in den Talboden des Ofanto-Flusses (etwa 350 m ü.M.). Der Hang war nach Augenzeugenberichten einige Minuten nach dem Erdbeben an verschiedenen Stellen in unterschiedlichem Masse ins Rutschen geraten. An den obersten Anrissstellen im alten Stadtteil waren sowohl die vertikalen als auch die horizontalen Verschiebungen in der Grössenordnung von 1 m bis 3 m. Die durch die Rutschung verursachten Schäden an alten und neuen Gebäuden sowie an Strassen und unterirdischen Werkleitungen waren sehr gross (Bilder 9 und 10). Dabei fällt dem durch das Beben direkt verursachten Schaden nur untergeordnete Bedeutung zu. Verschiedene Angaben [9, 10] sowie Aussagen der Bevölkerung deuten darauf hin, dass dieses Gebiet seit langer Zeit als latente Rutschzone bekannt war. Das im Bild 7 gezeigte Beschleunigungs-Zeit-Diagramm wurde in der Nähe der obersten Anrissstelle der Rutschung registriert.

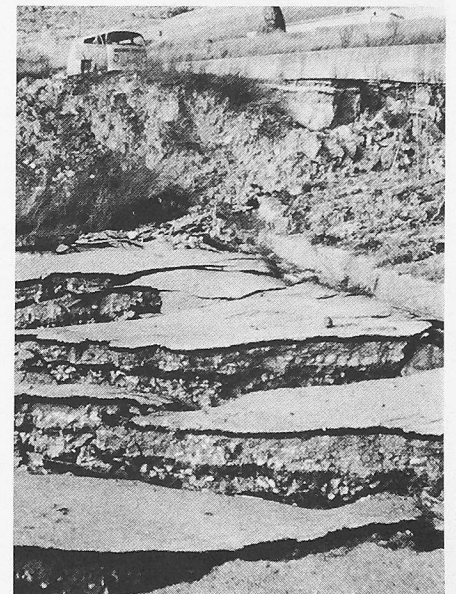
Bild 10. Durch die Rutschung zerstörte Strasse unterhalb Calitri
