# Praxiserfahrungen mit wärmedämmenden Steildachelementen

## Praxiserfahrungen mit wärmedämmenden Steildachelementen

Von Hansruedi Preisig, Zürich, Karl Menti, Luzern, Paul Roos, Zürich, und Ruedi Wagner, Wettingen

Wärmedämmende Steildachelemente sind anlässlich der EMPA/SIA-Studientagung Dächer vorgestellt und kritisch beurteilt worden [1]. Diese Ausführungen werden durch die vorliegende Arbeit ergänzt, die sich auf Praxisuntersuchungen an bestehenden Objekten abstützt.

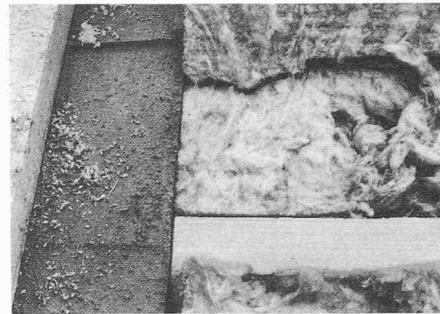
Element mit unterseitig aufkaschierter Dampfsperre über nicht bewohntem Estrich und guter Luftdichtung des darunterliegenden Bodens; Materialien in einwandfreiem Zustand, keine Pilzbildung und Feuchtigkeit feststellbar

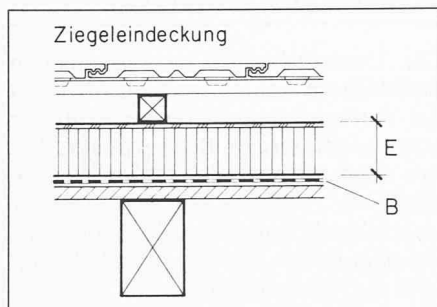
#### Aufbau 1

Objekt: Einfamilienhaus, 440 m ü.M.  
Erstellung: August 1979  
Raum unter Dach: Wohnraum  
Untersuchung: Frühling 1982

E: Element, bestehend aus Mineralwolleplatte mit oberseitiger Hartfaserplatte und oberseitiger Hartfaserplatte

B: Separate Bitumenbahn als Dampfsperre/Luftdichtung auf Holzschalung mit verklebten Stössen

Pilzbildung: nicht feststellbar

Feuchtigkeit: alle Schichten trocken  
Holzlatte in Wärmedämmung 7 bis 9 Masse-%, Wärmedämmung 0,9 Masse-%

Materialien in einwandfreiem Zustand, Konstruktion über bewohntem Raum mit separater Dampfsperre/Luftdichtung funktionstüchtig

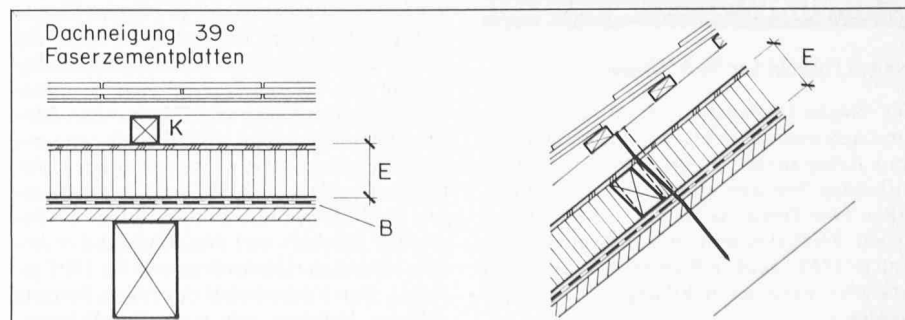
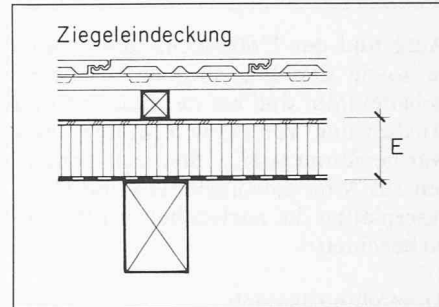
Objekt: Einfamilienhaus, 980 m ü.M.  
Erstellung: 1979  
Raum unter Dach: Wohnraum  
Untersuchung: Frühling 1983

K: Konterplatte 40/40 mm, durch Element in Sparren genagelt, Nagellänge 215mm, Nagelabstand 1 m, d.h. bei jedem zweiten Element

E: Element, bestehend aus Mineralwolleplatte und oberseitiger Hartfaserplatte  
 B: Separate Bitumenbahn auf Holzschalung mit verklebten Stössen
