# Reprise en sous-œuvre par radier foncé

Par Jean-Conrad Ott, Genève

Fig. 1. Villa Champ-Brassus à Céligny

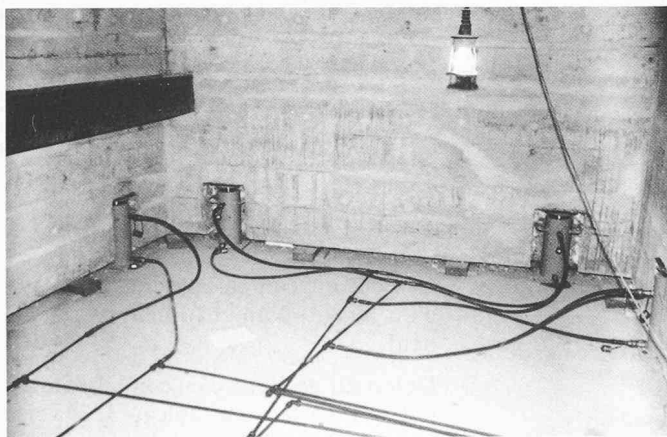
- 10 comparateurs ont été placés sur le joint au pied des murs de cave pour observer comment il s'ouvre (voir fig. 6).

Fig. 6. Batterie de vérins couplés

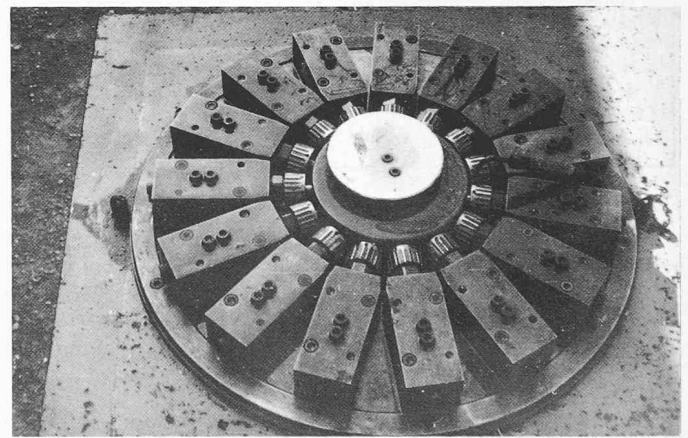
Les vérins ont été répartis par groupe de 3 requérant la même poussée. Ensuite chaque groupe a été relié à une des 13 sorties de la pompe centrale (fig. 8). La poussée sur 1 groupe était réglable depuis le tableau central.

Fig. 7. Pompes multiples à volume constant, alimentant les vérins
