Zeitschrift: **Schweizer Ingenieur und Architekt**

Band (Jahr): **102 (1984)**

# Sanierung eines Bahngleises auf weichem Untergrund

Von Fei-Loung Yang, Zürich, Gerhard Schmutz, Bern, und Theo Bürkli, Rapperswil

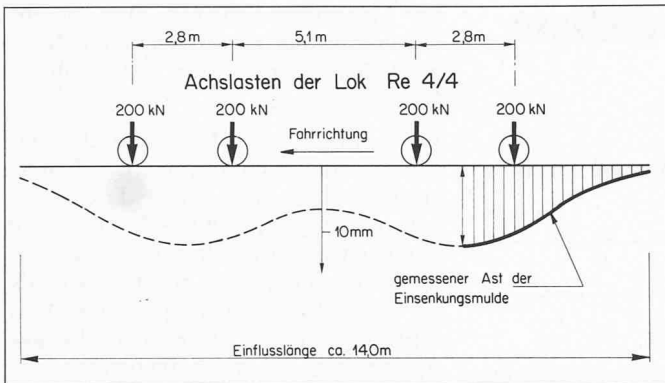
Bild 3. Einsenkungsmulde in Längsrichtung unter der Lok Re 4/4

Die Berechnungsgrundlagen (Bodenkennwerte, Steifigkeitswerte usw.) wurden aus gemessenen Einsenkungsmulden unter Belastung einer Lokomotive ermittelt (Bild 3). Mit den Berechnungsgrundlagen wurden zwei Berechnungsmethoden – die Bettungsziffermethode und die Methode der Finiten Elemente – für die Ermittlung von Einsenkungen und Bodenpressungen angewandt.

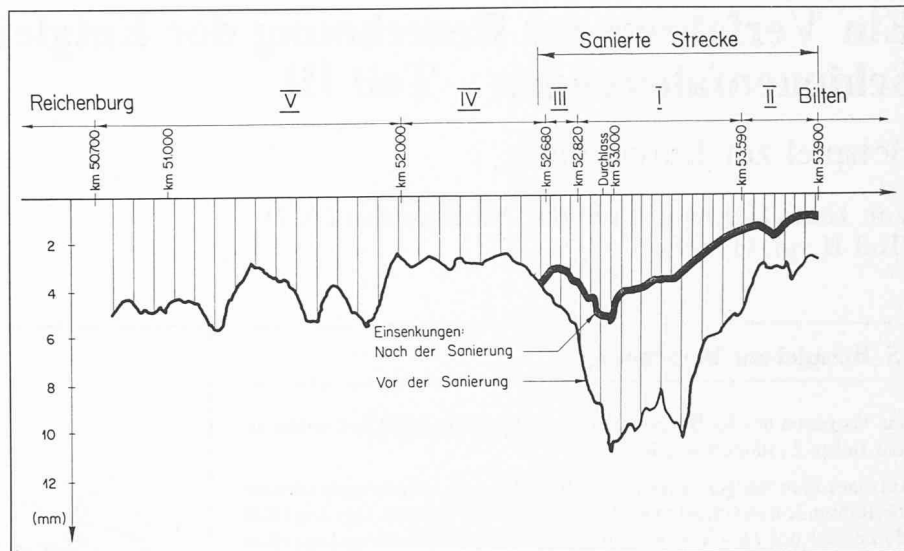
Bild 11. Gemessene Einsenkungen (Mittelwerte) der 3,2 km langen Gleisstrecke «Bilten-Reichenburg» vor und nach der Sanierung unter einer Achslast von 200 kN

Gemessen an den Einsenkungen zeigt das Bild 11 sehr anschaulich die Auswirkung der verschiedenen Sanierungen des Gleises Bilten-Reichenburg. Für die Messung wurde eine Einzelachslast von 200 kN verwendet, die eine geringere Einsenkung von etwa 33% hervorruft als diejenige der Lokomotive Re 4/4.

Der Streckenabschnitt I wies vor der Sanierung etwa doppelt so hohe Einsenkungen auf wie die angrenzenden Abschnitte. Es war also richtig, ihn im Ober- und Unterbau zu sanieren. Der Erfolg ist durch Vergleich der dünnen Linie mit der dicken Linie der Einsenkungen klar zutage getreten.

In den beiden Streckenabschnitten II und III wurde nur der Oberbau saniert. Die Sanierung hat eine klar erkennbare Spur hinterlassen.

In den Streckenabschnitten IV und V sind die Einsenkungen zwar geringer als im Abschnitt I vor der Sanierung, aber sie liegen trotzdem über dem üblichen Mass. Eine Sanierung, allerdings nur im Oberbau, wurde ein Jahr später (d.h. 1981) durchgeführt, um zu verhindern, dass der Untergrund auch in diesem Bereich mit der Zeit durch den Bahnverkehr beeinträchtigt wird und dann möglicherweise später eine Ober- und Unterbausanierung mit wesentlich höheren Kosten erforderlich macht.
