# Die Sanierung der Gizenenbrücke über die Muota

## Bericht des Bauingenieurs

Von Alphons Fässler und Peter Derendinger, Schwyz

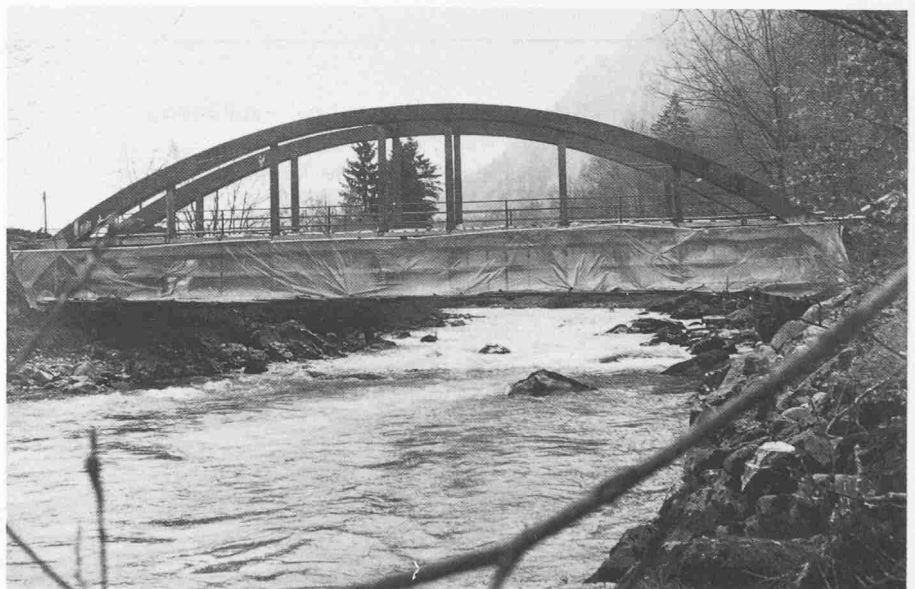
Bild 1. Gizenenbrücke mit untergehängtem Arbeitsgerüst

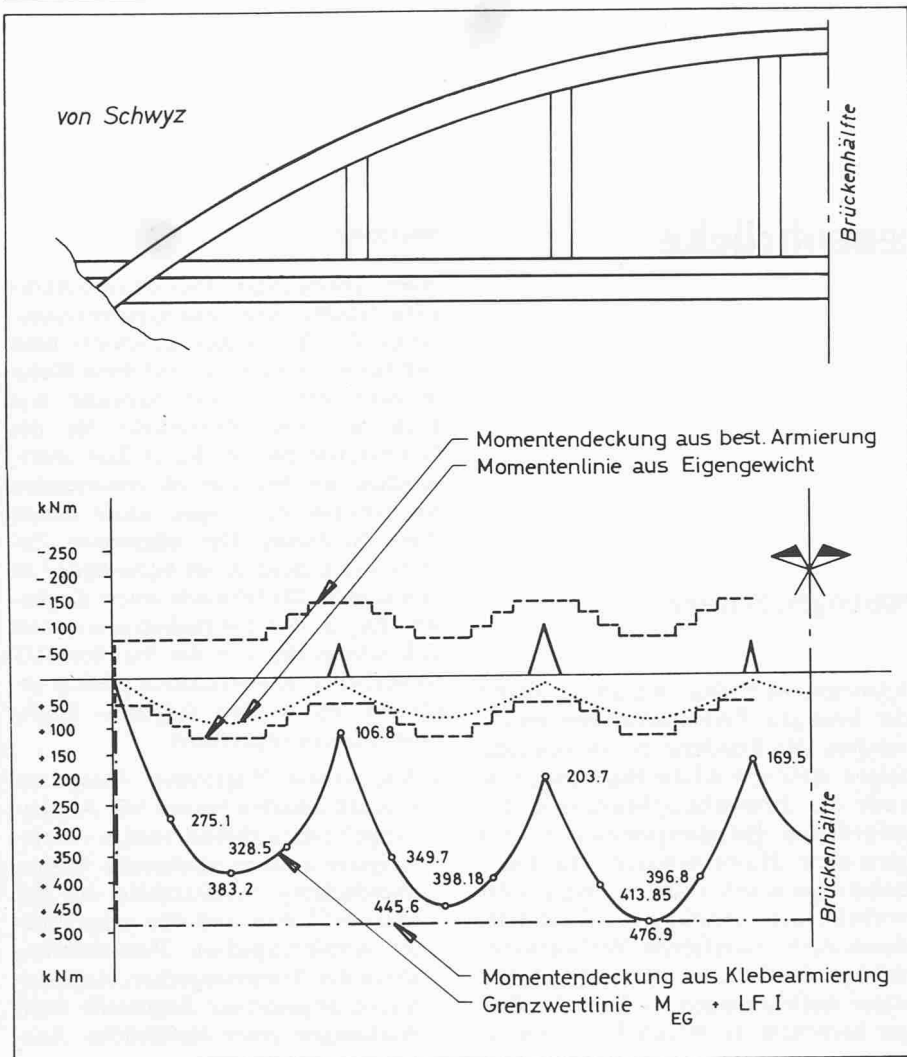
das *elastische Verhalten* des Systems eine *Verlagerung der Stütz- und Feldmomente in den Fahrbahnträgern*. Die Stützmomente verringern sich beträchtlich, während die Feldmomente um dieses Mass grösser werden. Die *Spannungsnachweise* zeigen, dass die vorhandene *Zugarmierung* auf der Unterseite der *Längsträger* nicht ausreicht (Bild 2).

Bild 2. Fahrbahnträger-Momentenlinien

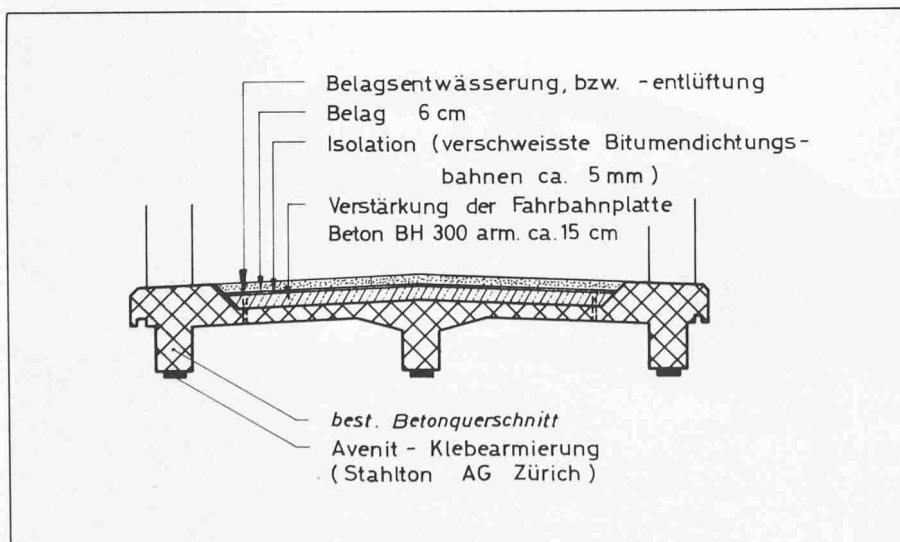
Bild 3. Querschnitt. Sanierung der Fahrbahnträger und der -platte

- *Fahrbahnplatte, Fahrbahnträger* (Bild 3). Erstellen eines Arbeitsgerüsts für die Bearbeitung der Brückenunterseite. Ausspitzen von schadhaften Stellen bis auf die Armierung.

Sandstrahlen des Betons und der ausgespitzten Armierung. Rostschutzanstrich der Armierung. Ausfüllen der ausgespitzten Stellen mit Stopfmörtel. Aufbringen der Klebarmierung (Bild 4). Dreifacher Rostschutzanstrich der Klebarmierung. Imprägnierung des Betons gegen die Karbonatisierung. Aufreissen und Entfernen des bestehenden Fahrbelages. Verstärkung der Fahrbahnplatte durch Aufbringen von etwa 15 cm armiertem Beton BH 300. Isolieren der Fahrbahnplatte durch Verschweissen von Bitumendichtungsbahnen mit der Betonoberfläche. Aufbringen eines bituminösen Belages, Stärke 6 cm.
