Zeitschrift: **Schweizer Ingenieur und Architekt**

Die Hangsanierung im Bereich des Lehnviaduktes Beckenried

Von Bruno Boffo, Stans

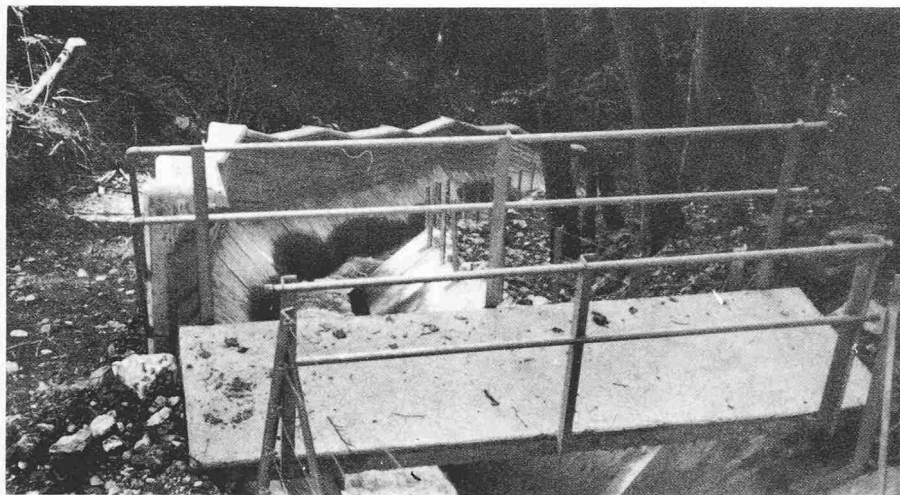
Bild 4. Moklisbach. Ortbetongerinne mit Prallwand in engem Radius. Im Vordergrund ein spezieller Wildübergang Chellbach.

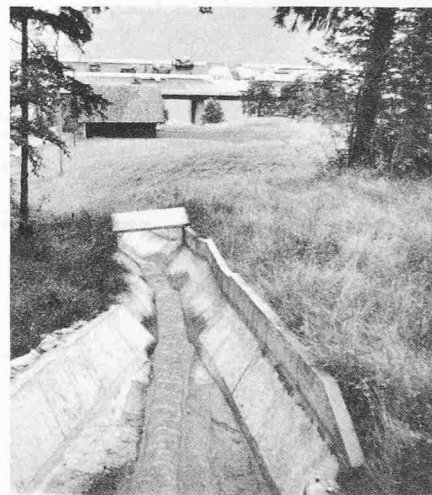
Bild 5. Vereinigungsbauwerk mit seitlicher Prallwand. Oben: Lehnviadukt, Belageinbau
