Zeitschrift: **Schweizer Ingenieur und Architekt**

Band (Jahr): **98 (1980)**

Risse bei der Mischbauweise

Von H. R. Preisig, Dübendorf*)

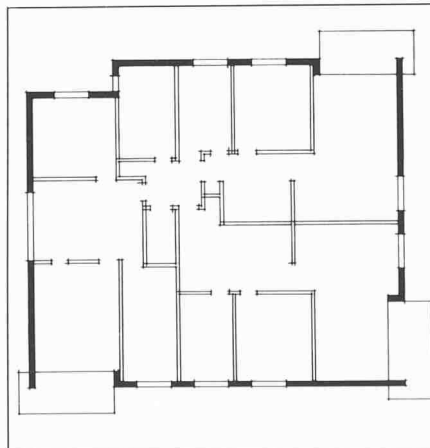
Grundriss: Aussenwände aus Holzspanbetonsteinen, Innenwände aus Backsteinen

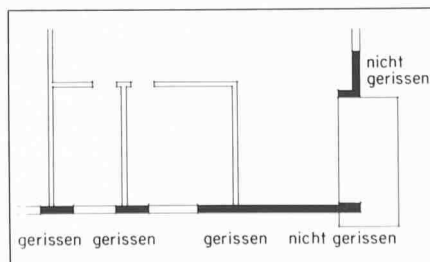
Grundrissausschnitt: Holzspanbetonsteinwände / Holzspanbetonpfeiler mit angrenzender Backsteinwand gerissen, ohne angrenzende Backsteinwand rissfrei

Die sogenannten freien Aussenwandpartien sind nicht gerissen, weil ihre Schwindverformungen nicht durch eine angrenzende Backsteinwand behindert werden und die darüberliegende biege-weiche Betondecke sich mitverformt.
