Eine CKW-Grundwassersanierung – ein Fallbericht

Jürgen Abrecht¹

Zusammenfassung

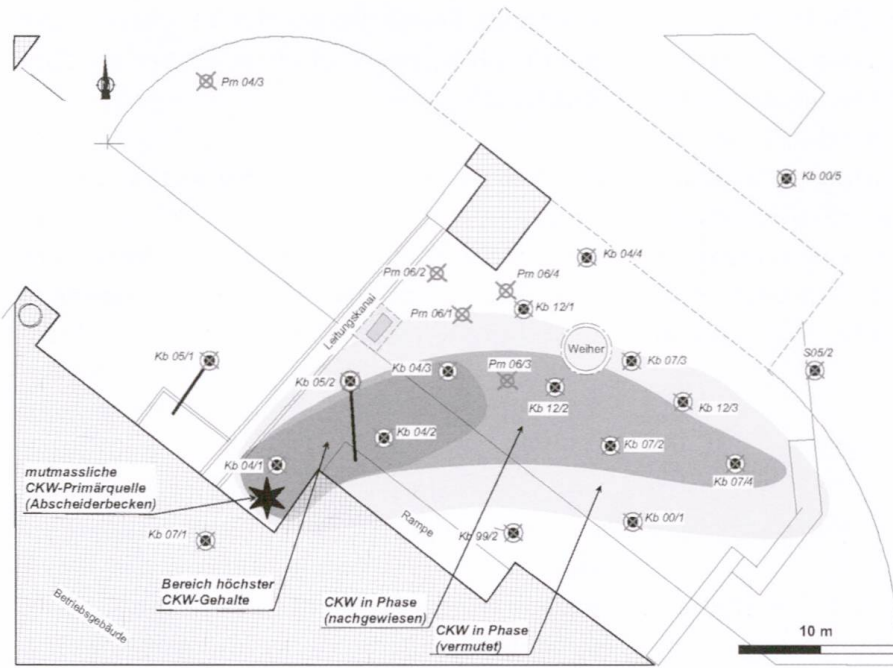
Fig. 6: Bereich des Schadenherdes (grau schattiert) nach 1. Sanierungsphase mit Sanierungspiegeln (Kb ...). Die beiden Bohrungen Kb 05/1 und Kb 05/2 sind Schrägbohrungen (Verlauf durch Striche markiert).

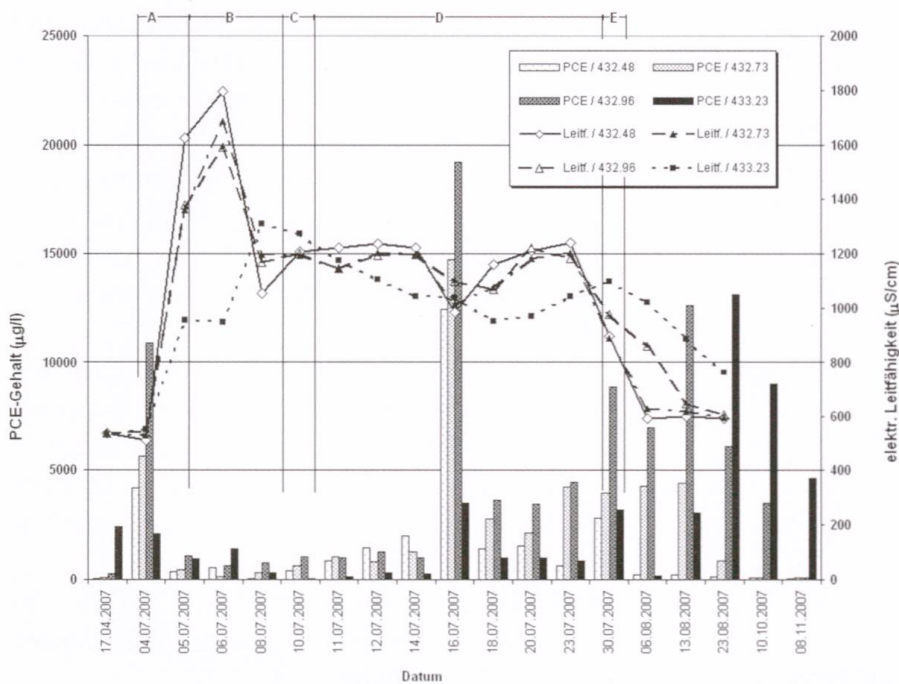
Nach einem Unterbruch der Permanganat-Injektion (15.7.2007) stiegen die Konzentrationen wieder an, fielen dann aber nach deren Wiederbeginn sofort wieder ab. Nach dem Injektionsende am 23.7.2007 fiel die Leitfähigkeit auf die natürlichen Werte ab und die PCE-Gehalte stiegen deutlich an. Dass die Gehalte nun höher lagen als vor der Injektion, muss mit dem Zuströmen von stärker belastetem Wasser aus der Nähe erklärt werden. Nicht klar ist die Ursache des Konzentrationsanstiegs im untersten Kompartiment ab Mitte August 2007.

Fig. 9: Verlauf des PCE-Gehalts und der elektrischen Leitfähigkeit während der Injektion (Pilotphase) ca. 6 m abstromseitig der Injektionsstelle Kb 04/2. Multilevel-Probeentnahmekompartimente 25, 50, 75 und 100 cm ab Stauer (432.48, 432.73, 432.96 und 433.23 m ü. M.). Phase A: Injektion/Extraktion alternierend; Phase B: nur Extraktion; Phase C: kontinuierliche Injektion; Phase D: nur Extraktion (Zirkulation ohne Injektion).

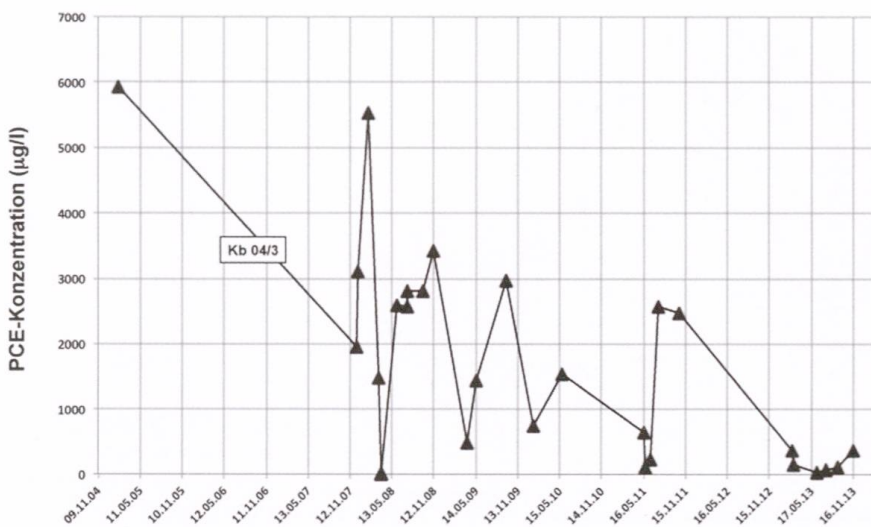
Fig. 11: Konzentrationsganglinie im Pegel Kb 04/3 im Schadenherd. Die TCE- und cisDCE-Gehalte sind nicht dargestellt. Sie liegen seit 2009 immer unter 100 µg/l.

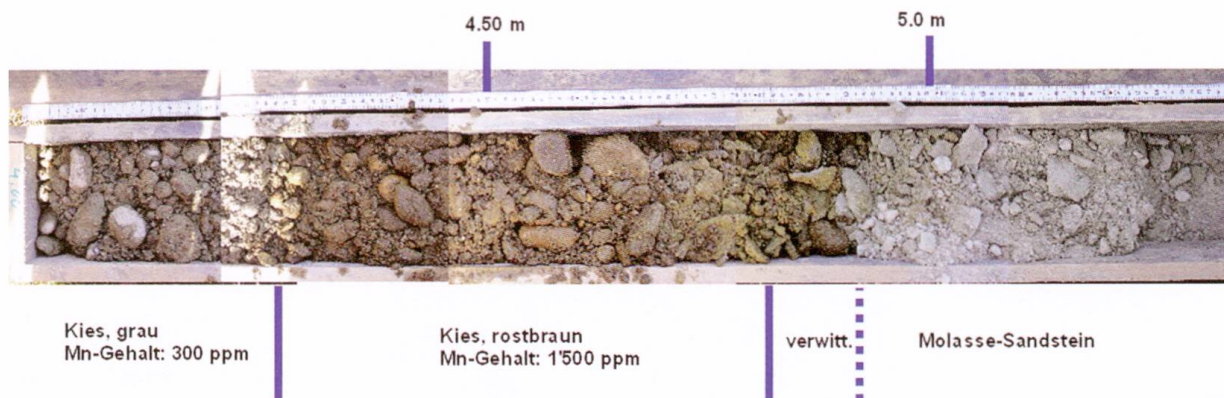
Die Bildung von Braunstein manifestierte sich einerseits in einer Braunfärbung von Wasser aus Sanierungspegeln, wenn aus diesen nach einer Stillstandzeit wieder Wasser gepumpt wurde. Offenbar hatte sich in diesen Pegeln mit der Zeit ein äusserst feiner Niederschlag gebildet, der sich im Piezometerrohr und auch in dessen Schlitz anreichert hatte. Dies führte zu einem verminderten Durchfluss durch die Rohre und einer reduzierten Ausbreitung des injizierten Permanganats. Dieser Effekt war v. a. in Pegeln

Fig. 17: Bohrkern Kb 12/1 (Tiefenbereich 4–5.5 m u. T.); rostbraune Verfärbung infolge Bildung von Mn-Oxid [semiquantitative Analysedaten aus mobiler XRF].

feststellbar, in denen auch Direktinjektionen von Permanganat vorgenommen wurden. Zur Regenerierung der Pegel wurde deshalb von Zeit zu Zeit eine Spülung unter Hochdruck vorgenommen. Die Pegel wurden vor und nach der Spülung mit Unterwasser-Videokameras befahren, um den Reinigungseffekt nachweisen zu können. Mit diesem Vorgehen konnte nachweislich eine vollständige Reinigung der Pegel erreicht werden. Viel schwerer zu überprüfen sind die Folgen der MnO_2 -Ausfällung ausserhalb der Piezometer. Zur Feststellung der Ausbreitung des Permanganats haben wir eine indirekte Methode angewendet, indem während der Injektion in einem nahe gelegenen Pegel Leitfähigkeitsprofile aufgenommen wurden (entweder permanente Messung mit Sonde oder periodische Handmessungen). Damit konnte beobachtet werden ob, wann und in welchem Ausmass es in diesem Pegel zur Ausbreitung des Oxidationsmittels kam. In Fig. 16 wird ersichtlich, dass im Pegel Kb 12/1, etwa 12 m abstromwärts von der Injektionsstelle Kb 04/2, zwei Tage nach Injektionsbeginn die Leitfähigkeit ab ca. 0.75 m über dem Stauer von 600 auf etwa 640 $\mu S/cm$ zunahm. 10 Tage später lag der Wert bei 730 $\mu S/cm$. Nach 16 Tagen war, vermutlich infolge Verdünnung, bereits eine Abnahme zu verzeichnen und die Lösung hatte sich über den gesamten Leiter fast homogen verteilt,
